乐至县自然资源和规划局（2020）31号地块

土壤污染状况初步调查报告

委托单位：乐至县自然资源和规划局
编制单位：四川和鉴检测技术有限公司

二〇二一年十一月

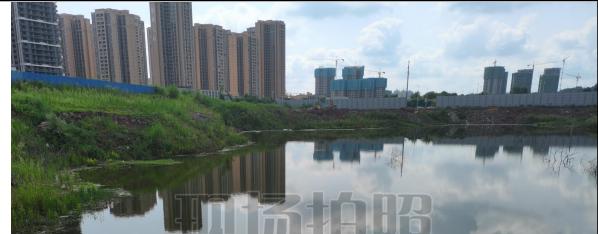
<p>现场拍照</p> <p>经度: 104.993437 纬度: 30.289320 地址: 正在获取中 海拔: 403.4米 天气: 28~27°C 南风 备注: 长按水印编辑备注</p>
地块内水塘（照片编号 1#, 拍摄方向: 南）	地块内水塘（照片编号 2#, 拍摄方向: 东）

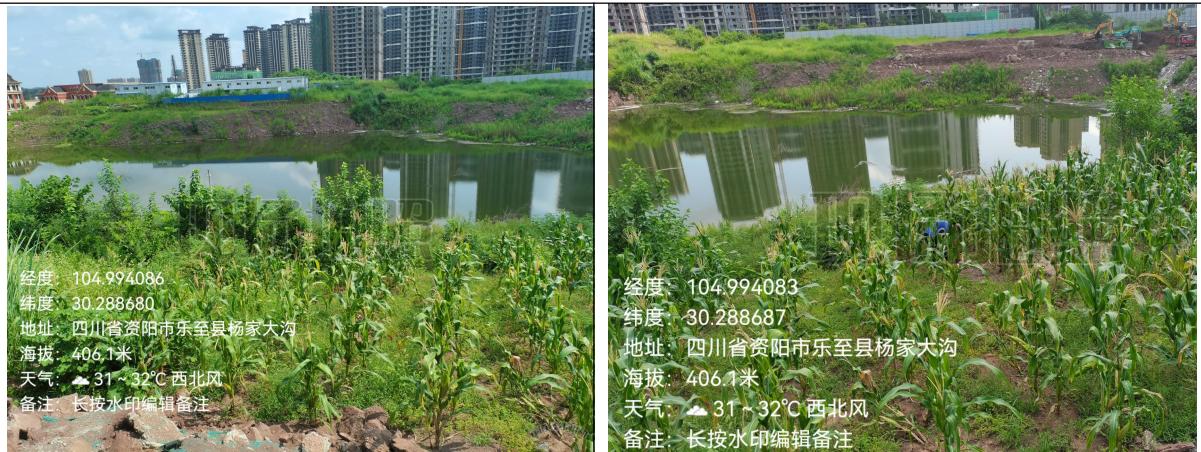
地块内农作物区域（目前种植玉米）（照片编号 3#, 拍摄方向: 东北、东）

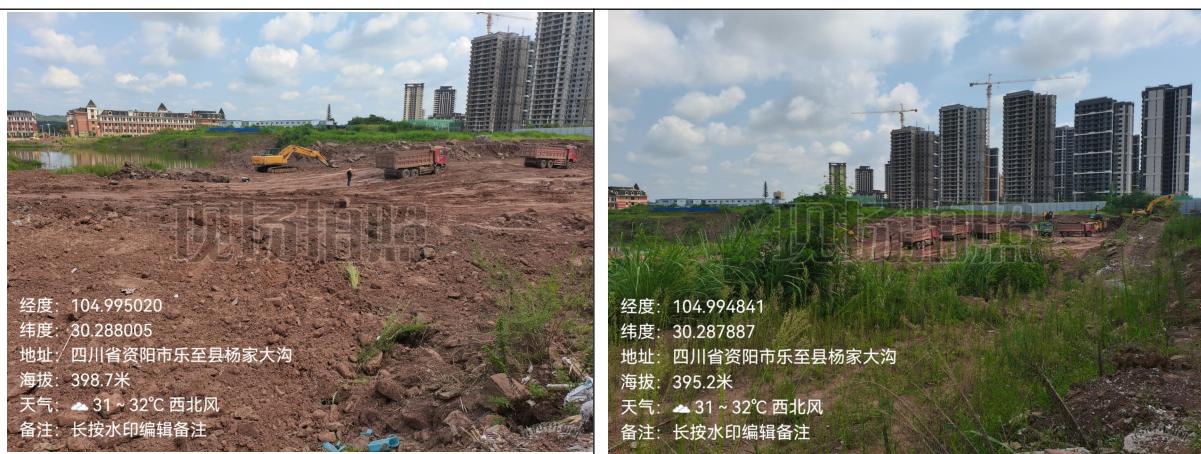
挖方区（照片编号 4#, 拍摄方向: 东北、北）

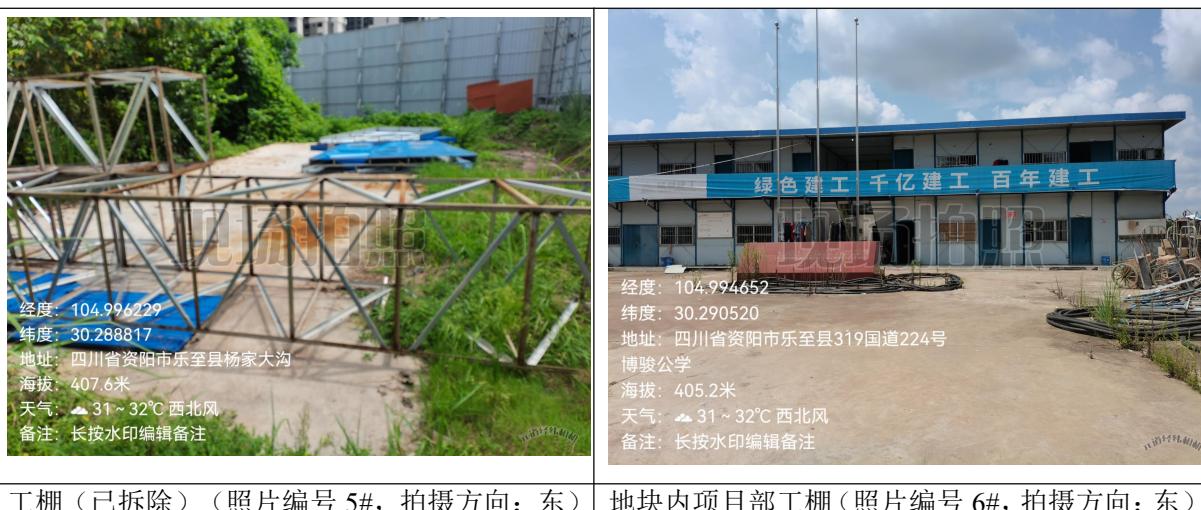
工棚（已拆除）（照片编号 5#, 拍摄方向: 东）

地块内项目部工棚（照片编号 6#, 拍摄方向: 东）

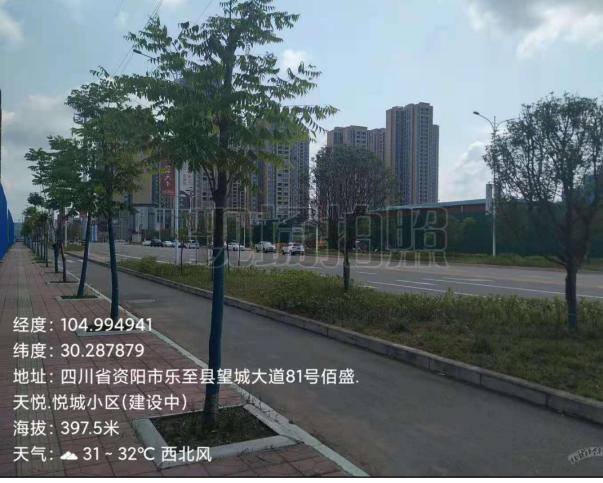
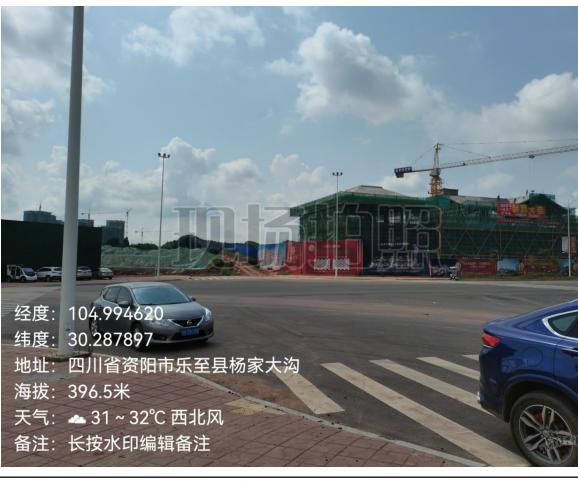
地块外南侧外环境（天童南路）（照片编号 3#, 拍摄方向：南）	地块外西南侧外环境（一品天下在建中）（照片编号 4#, 拍摄方向：西南）

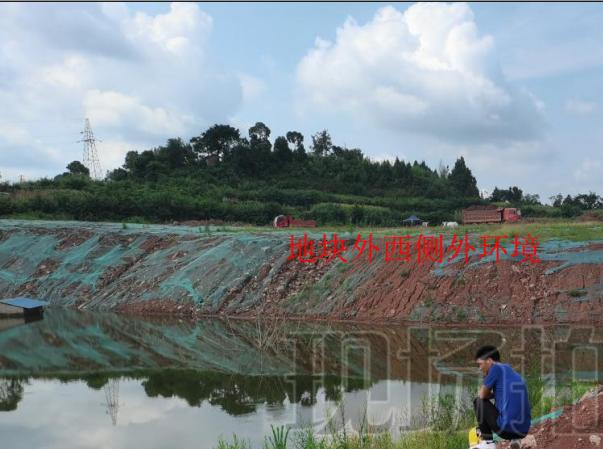
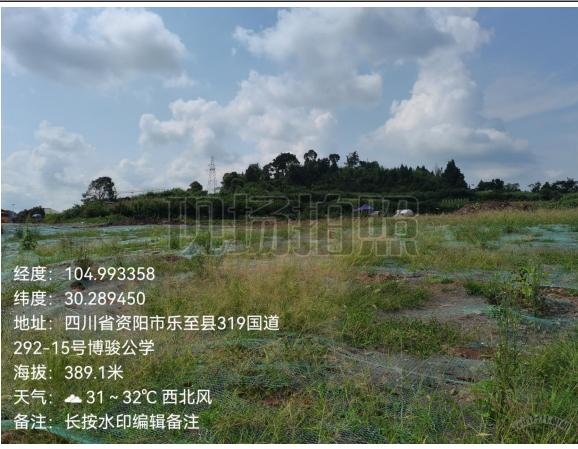
地块外西侧外环境（荒地）（照片编号 5#, 拍摄方向：西）	地块外西侧外环境（荒地）（照片编号 6#, 拍摄方向：西）

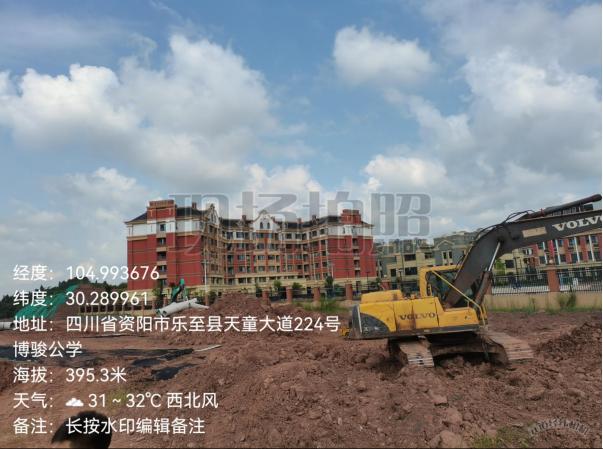
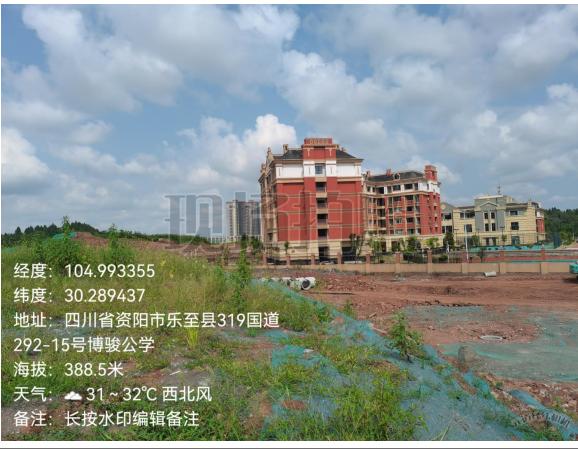
地块外西侧外环境（荒地）（照片编号 5#, 拍摄方向：西）	地块外西侧外环境（荒地）（照片编号 6#, 拍摄方向：西）
