眉山天府新区原川港片区项目（2023（TR）-40号、  
2023（TR）-47号、2023（TR）-55号）地块

土壤污染状况初步调查报告

编制单位：四川和鉴检测技术有限公司

二〇二三年十二月

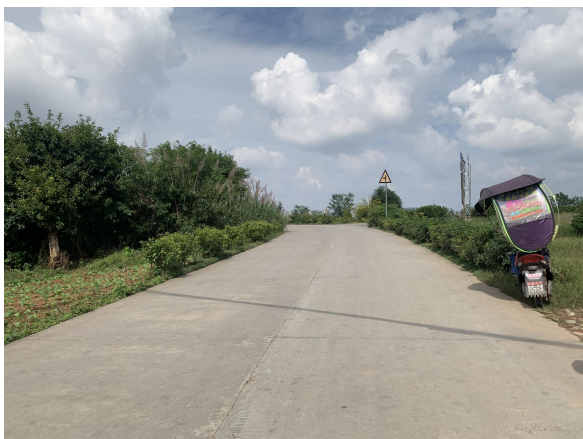
2023（TR）-40号地块内西侧（道路）

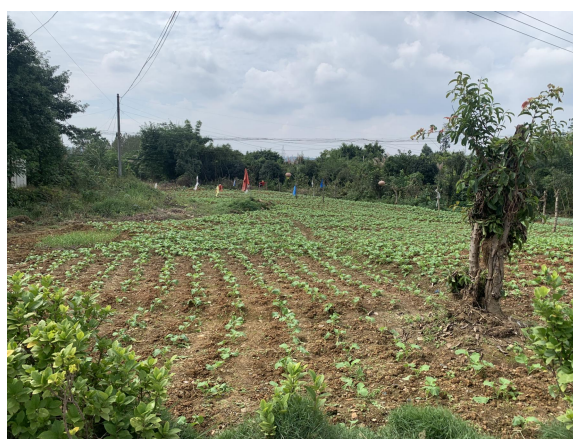
2023（TR）-40号地块内西侧（耕地）

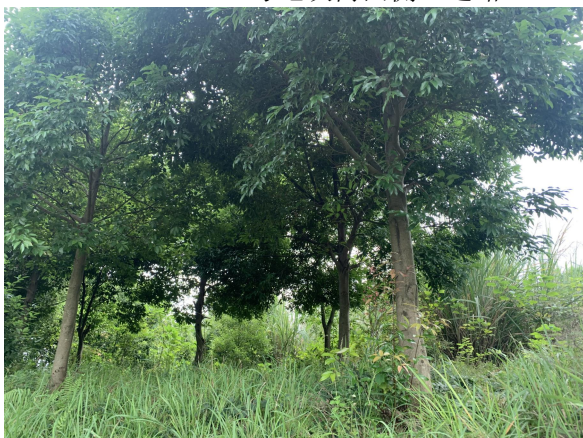
2023（TR）-40号地块内南侧（林地）

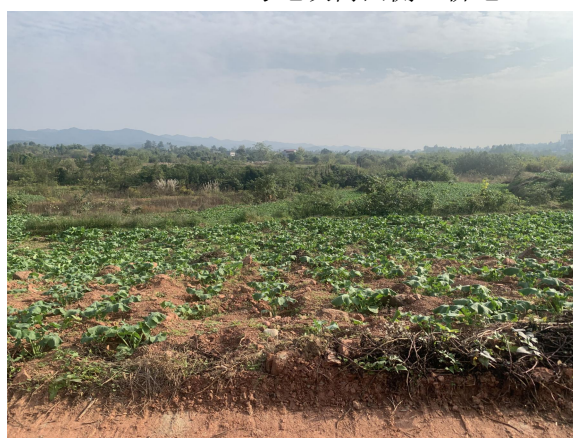
2023（TR）-47号地块内中间区域、南侧（耕地、荒地）

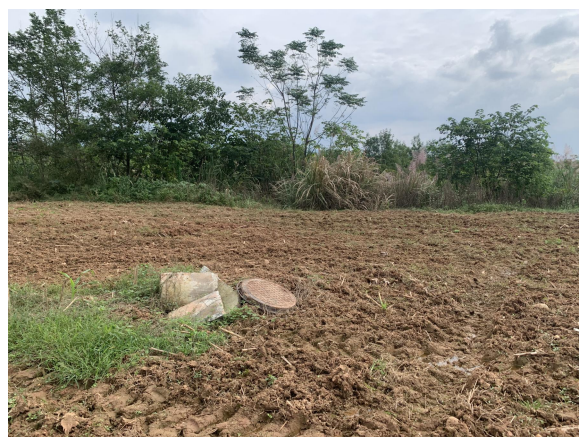
2023（TR）-47号地块内东南侧（耕地、荒地）

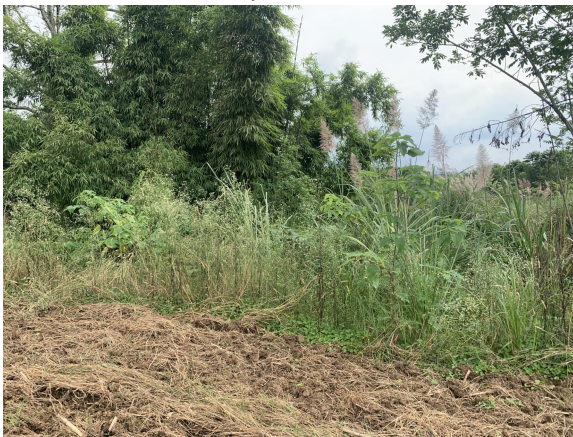
2023（TR）-47号地块内南侧（荒地）

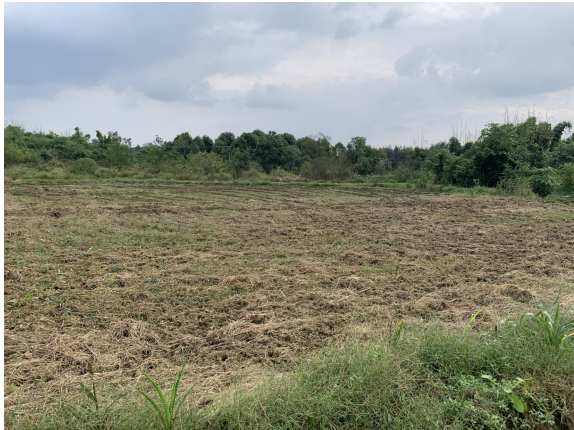
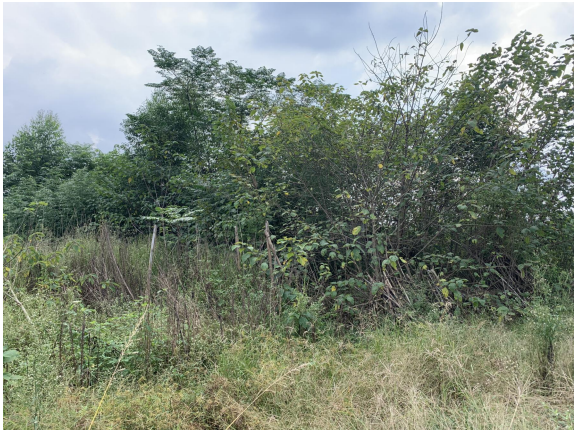
2023（TR）-55 号地块内中间区域、北侧（荒地）      2023（TR）-55 号地块内西北侧（荒地）

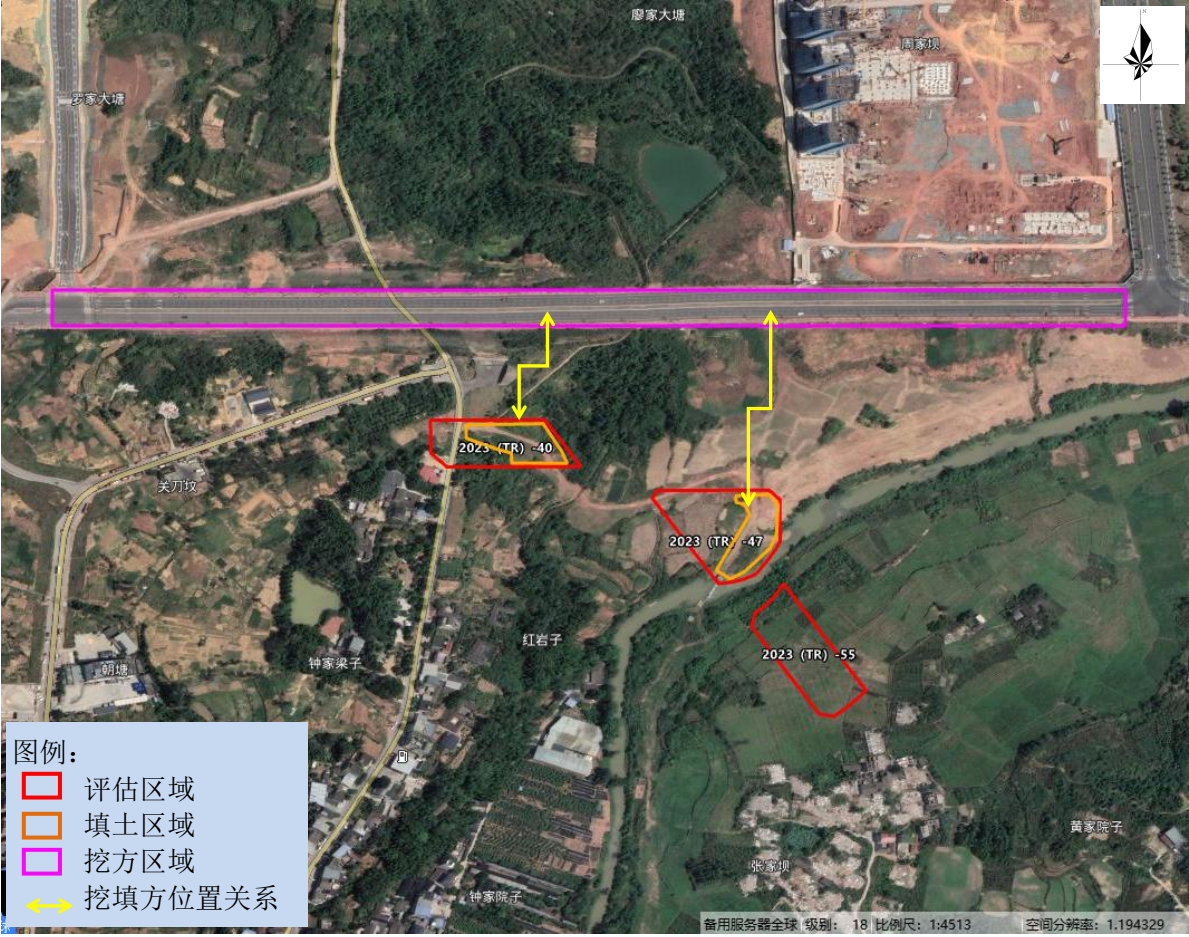
图 3.5-3 地块内填土范围图

| 地块编号 | 时间 | 活动内容 | 来源 |
|---|---|---|---|
| | 2018 年-2021 年 | 2018 年农户搬迁，耕地陆续荒废，其余区域无变化；2019 年耕地区域进行了填方，为地块外北侧 95m 处修建川港大道前耕地、荒地的耕地、荒地的土石方，约 2m | |
| | 2019 年-2022 年 | 2019 年耕地区域荒废；2020 年已荒废的耕地区东南侧进行了填方，为地块外北侧 95m 处修建川港大道前耕地、荒地的土石方，约 1m | |

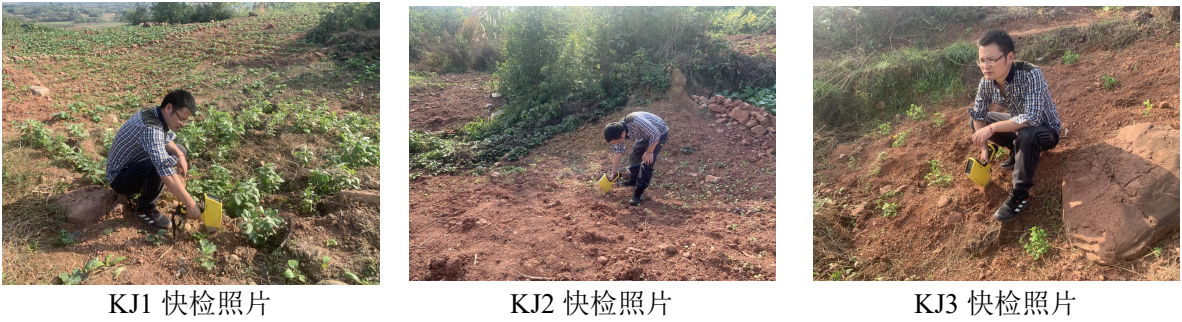
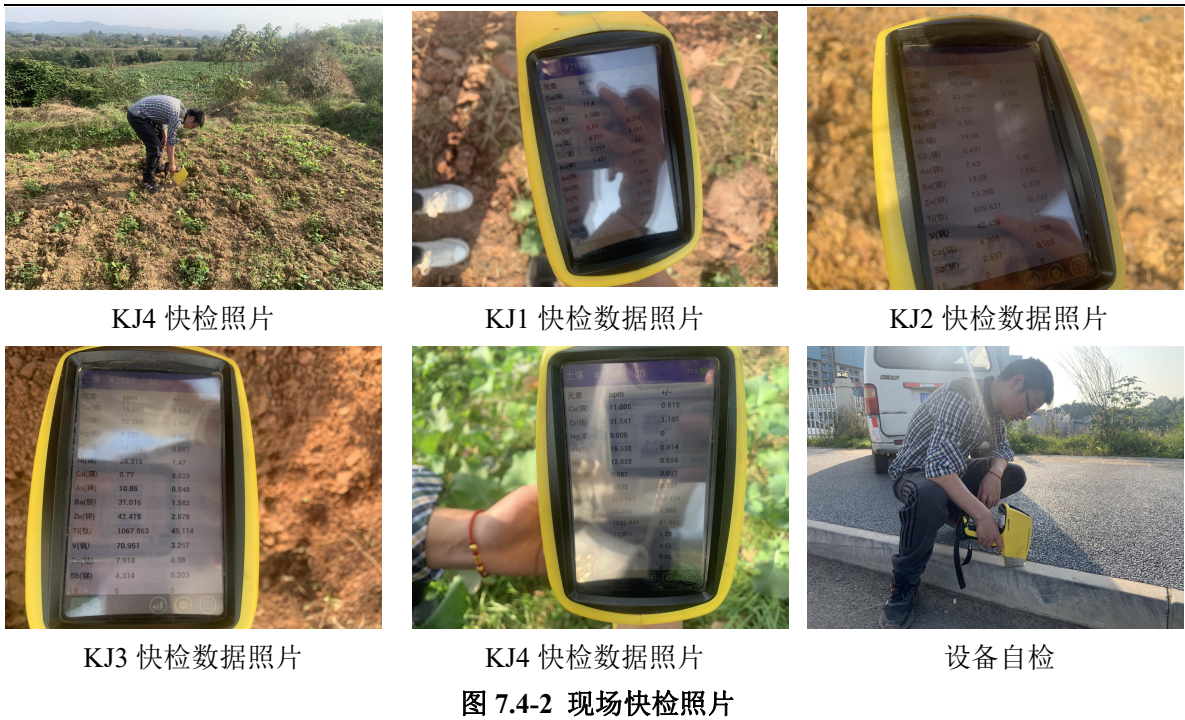
图 7.4-2 现场快检照片

通过资料分析和现场踏勘，地块内共布设 4 个土壤快速监测点位，对地块内填土区有点位覆盖，现场快检照片见图 7.4-2，布设具体位置见图 7.4-3。
