**资阳市临空经济区（LKYD-2021-004）**

**地块土壤污染状况初步调查报告**

**编制单位：四川和鉴检测技术有限公司**

**二〇二一年十一月**

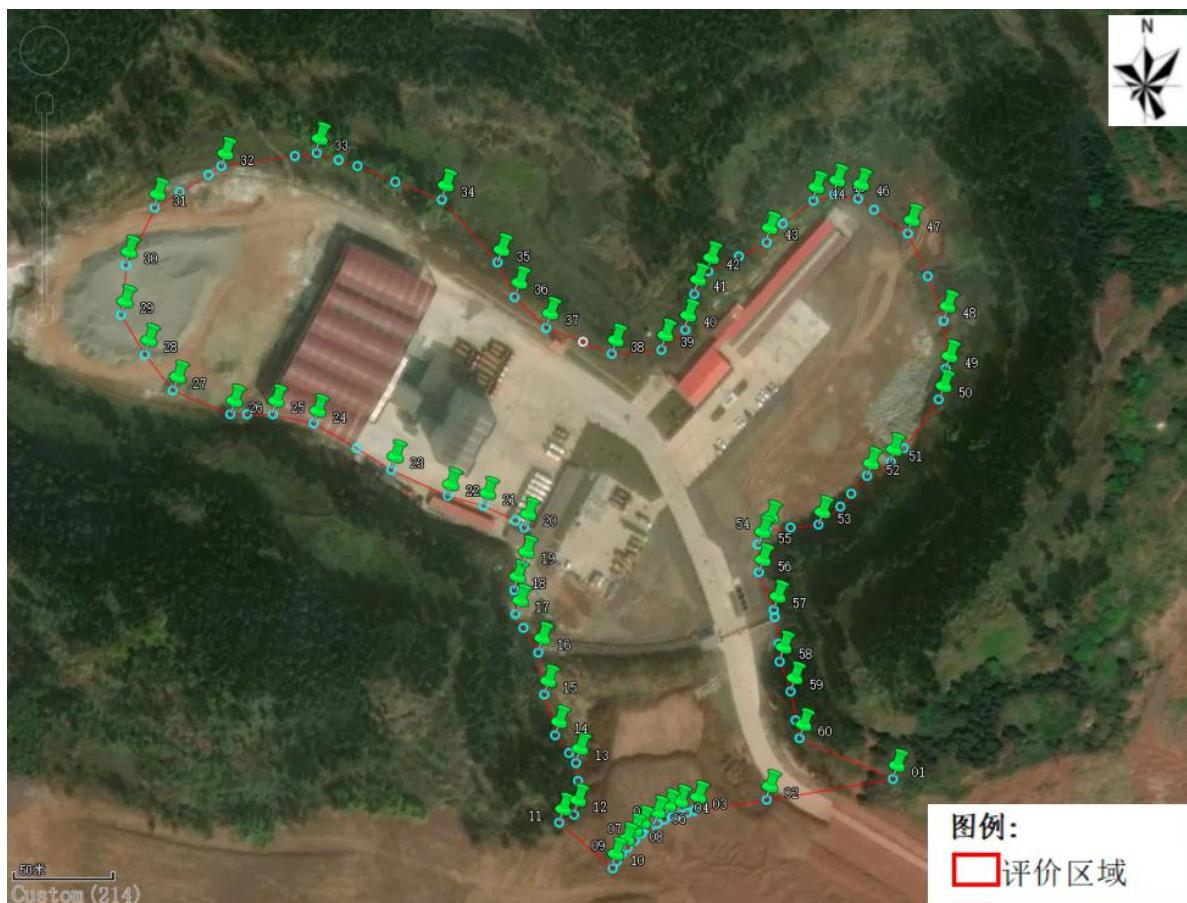
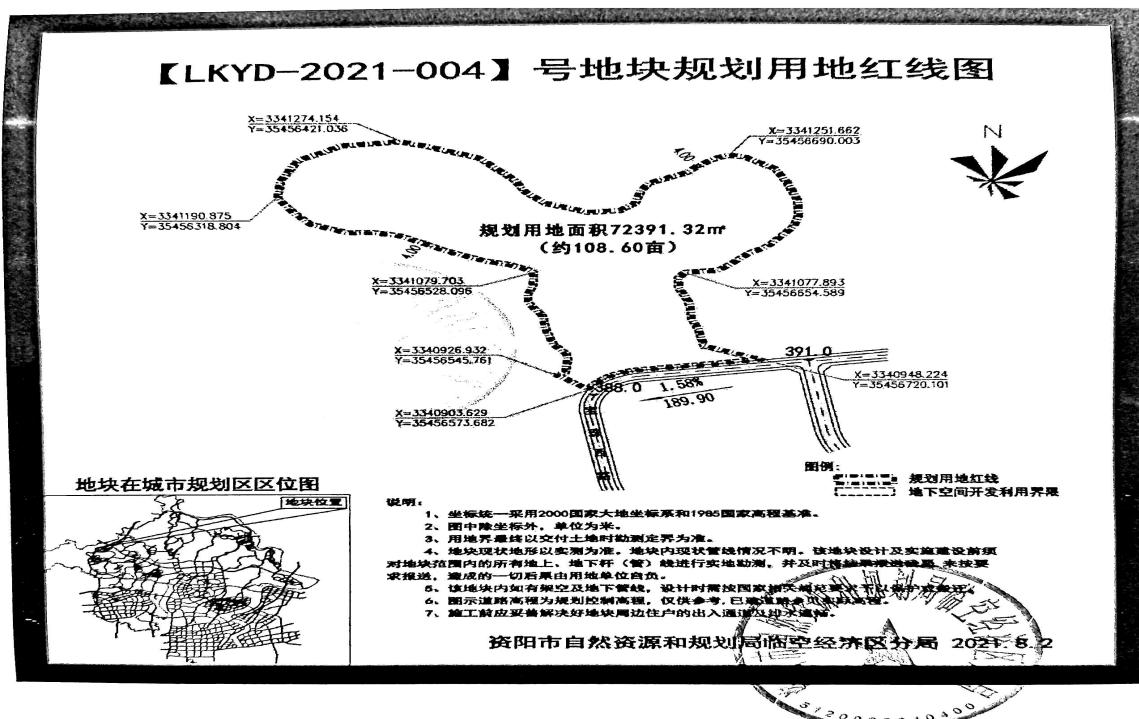
2.2-1 调查地块规划范围图图

根据附件一“资阳市自然资源和规划局临空经济区分局（LKYD-2021-004）地块规划条件”，本次土壤污染状况初步调查地块位于资阳临空经济区雁溪湖综合服务组团，宝珠西路以北，占地面积 72391.32m<sup>2</sup>（约 108.59 亩），调查地块规划范围见图 2.2-1，拐点坐标见表 2.2-1。

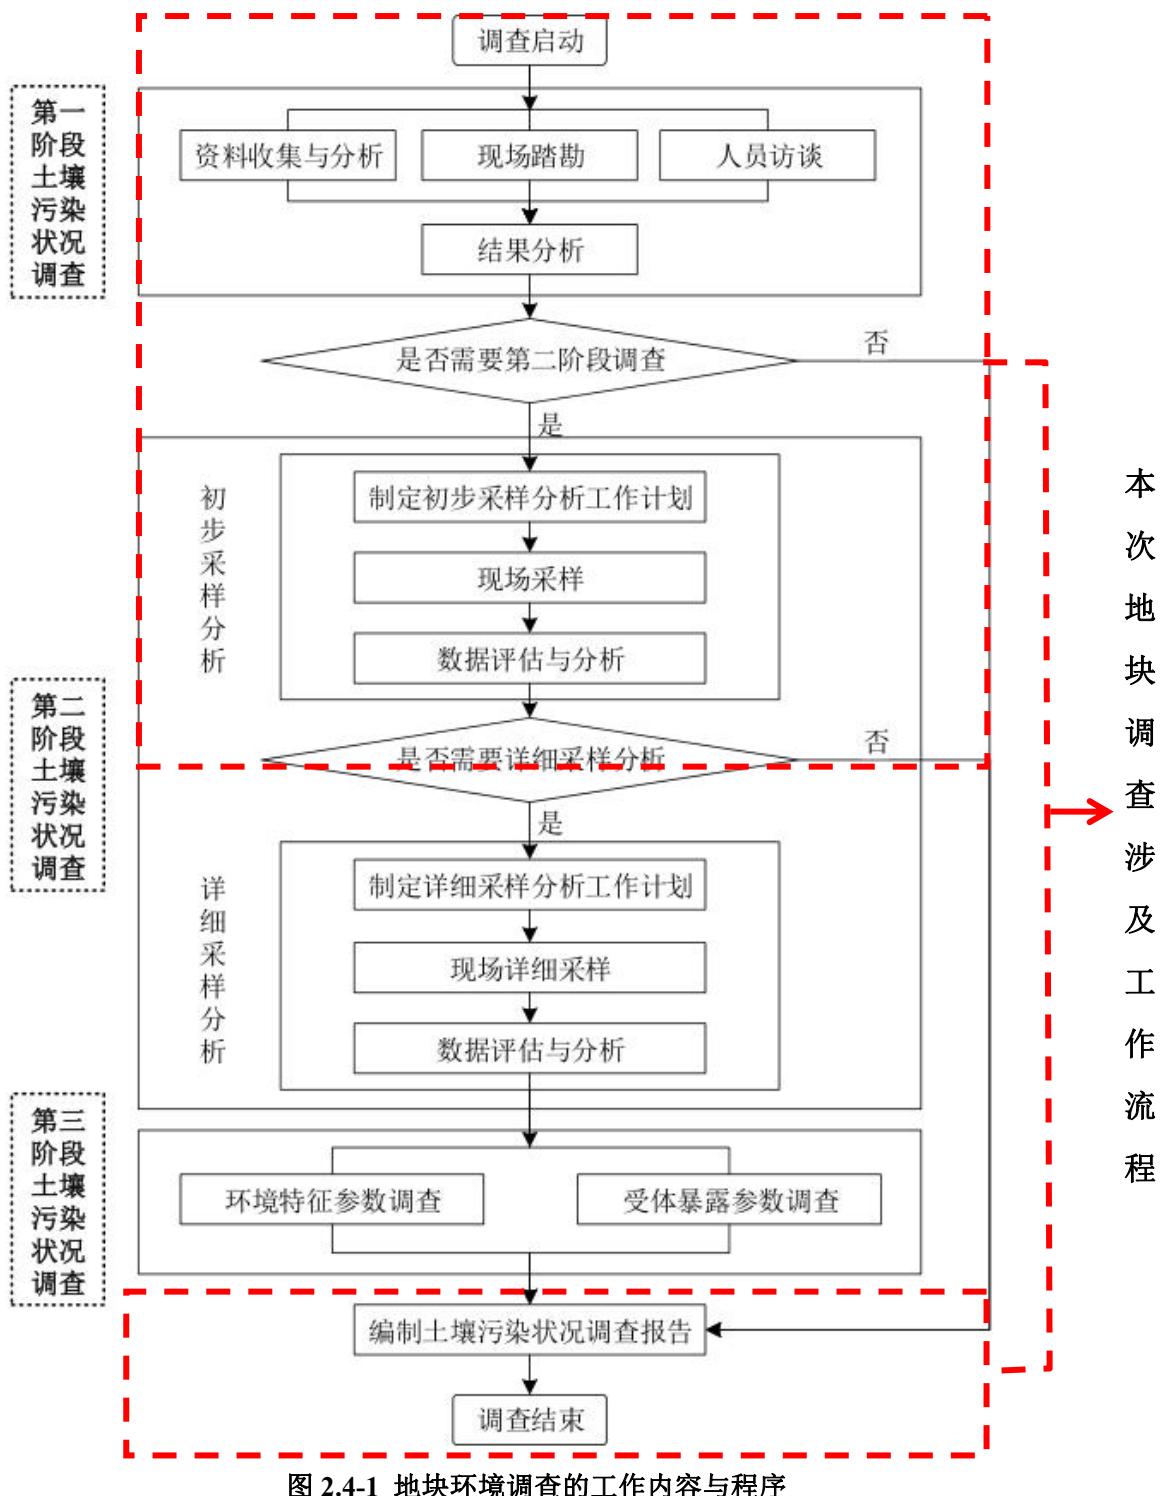
调查以第一阶段调查为基础，第二阶段初步采样分析为主，具体技术路线见下图 2.4-1。

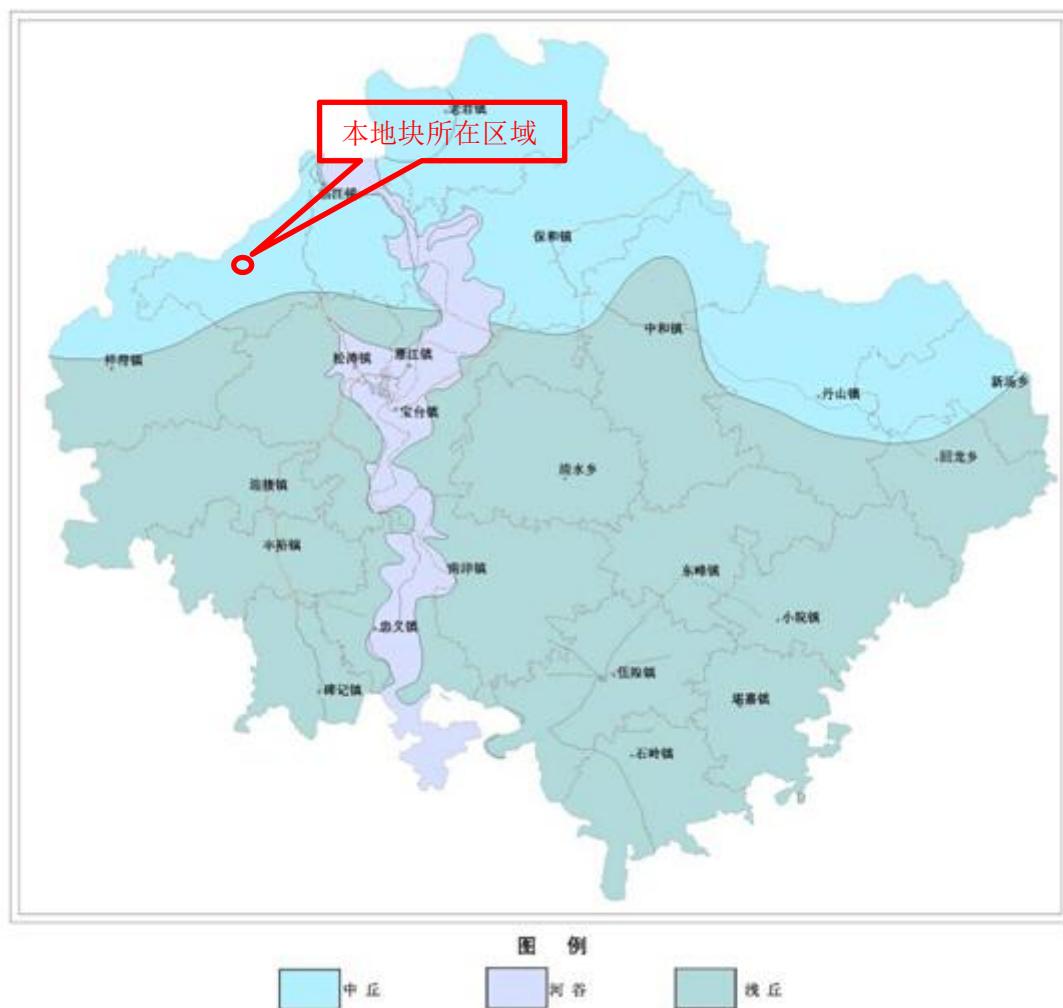
图 3.1-1 资阳市雁江区地形地貌图  
(来源资阳市自然资源和规划局中“雁江区自然地理与地质条件” 2014.6.2)

资阳市雁江区境内地势起伏不大，海拔一般在  $390\text{m} \sim 460\text{m}$  之间，相对高差一般为  $40\text{m} \sim 90\text{m}$ 。最高点是回龙乡老鸦山，海拔  $544\text{m}$ ，最低点是伍隍镇的罗家坝沱江边上，海拔高程  $316.8\text{m}$ ，最大高差  $227.2\text{m}$ 。区境西、西北、东和东北部较高，向中央逐渐降低，并向东南倾斜。雁江区为典型的四川盆地红层丘陵区，中丘多呈连岗状，分布于区内北部，浅丘分布于区域中部及南部，中部浅丘呈馒头状，南部浅丘呈方形、桌形。区内岗丘杂陈，连绵，山脊走向不大明显，沟冲纵横曲折，谷坡平缓，境内沱江及其支流两岸，小平坝座落其间（图 3.1-1）。

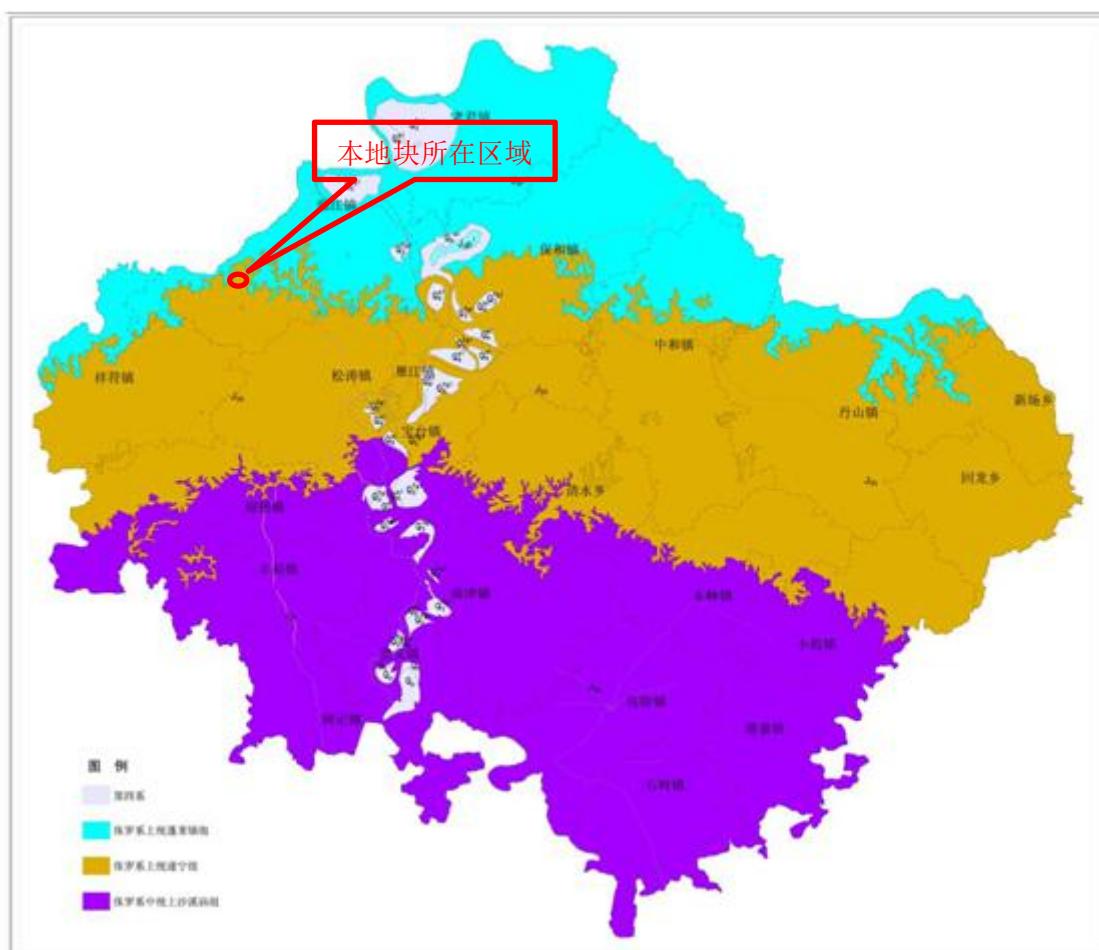
图3.1-2 资阳市雁江区地层岩性分布图  
(来源资阳市自然资源和规划局中“雁江区自然地理与地质条件”2014.6.2)

雁江区境内出露于地表的地层，除沱江及其较大支流沿岸有少量的新生代第四系地层外，其余广大地区均为中生代侏罗系地层，厚度约 1428m~1824m，区内的地层出露有侏罗系中统沙溪庙组（J<sub>2S</sub>）、上统遂宁组（J<sub>3S</sub>）、上统蓬莱镇组（J<sub>3P</sub>）及新生代第四系中更新统冰水及冰碛层（Q<sub>2</sub><sup>fgl+gl</sup>）、新生代第四系上更新统冰水堆积层（Q<sub>3</sub><sup>fgl</sup>）、新生代第四系全新统河流冲积层（Q<sub>4</sub><sup>al</sup>）（图 3.1-2）。

雁江区地层较简单，基岩为侏罗系中上统沙溪庙组、遂宁组及蓬莱镇组，岩性为砂、泥岩不等厚互层或砂岩夹薄层泥岩；上覆第四系中更新统及上更新统冰碛层和冰水堆积层以及全新统冲、洪积层，岩性主要为泥质卵石、黏土夹卵石及粉质黏土等。第四系土体厚度较小，在河谷地区一般5~20m，丘坡地带一般1~3m。

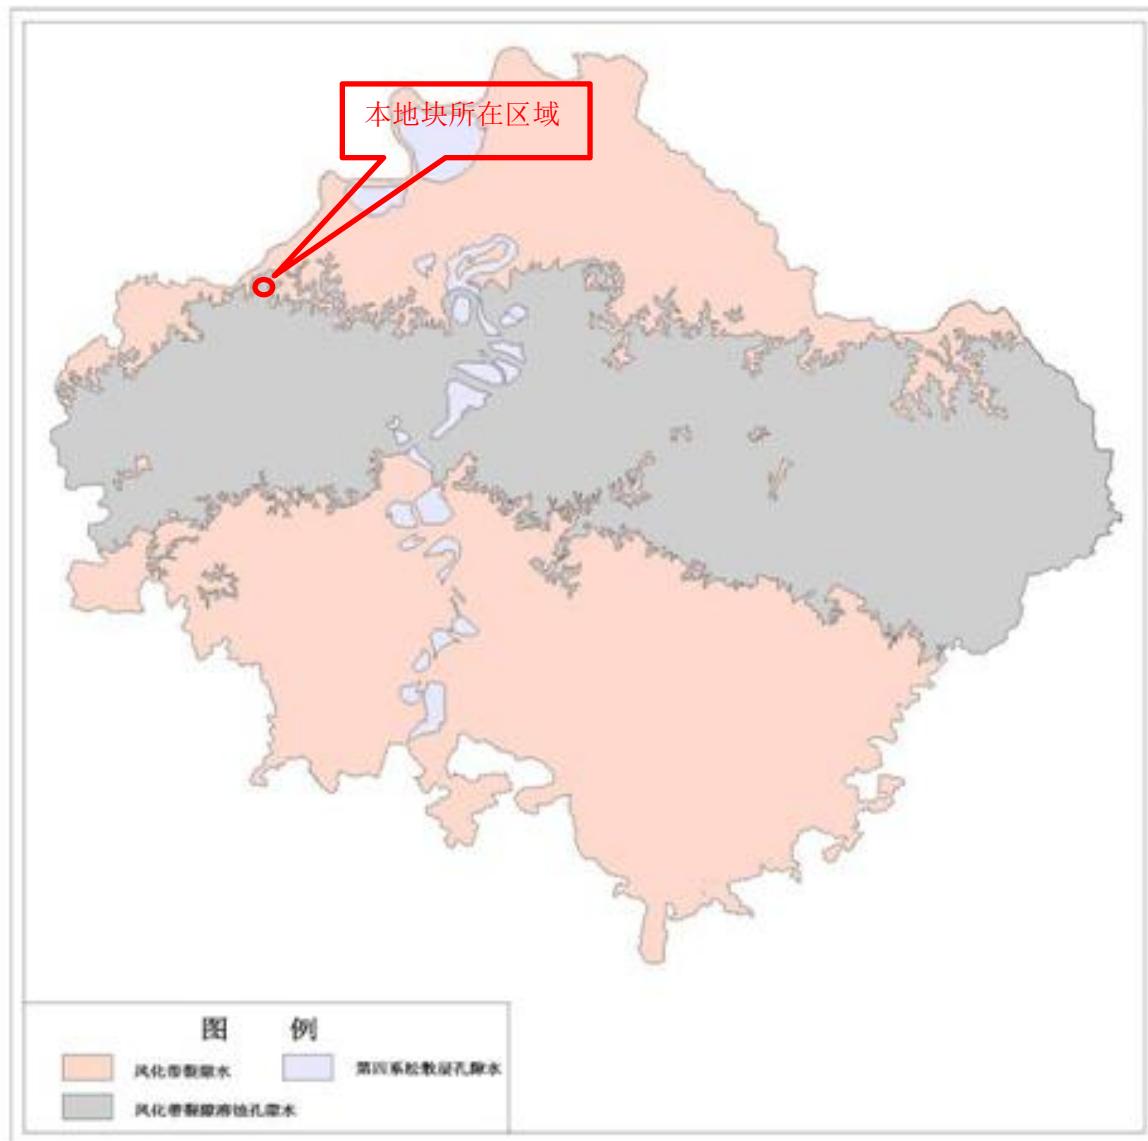
**图 3.1-3 雁江区地下水类型分区图**  
(来源资阳市自然资源和规划局中“雁江区自然地理与地质条件”2014.6.2)

区内地下水按岩性及赋存方式、水理性质及水力特征，可划分为两种类型：松散堆积层孔隙水和基岩裂隙层间水（图 3.1-3）。

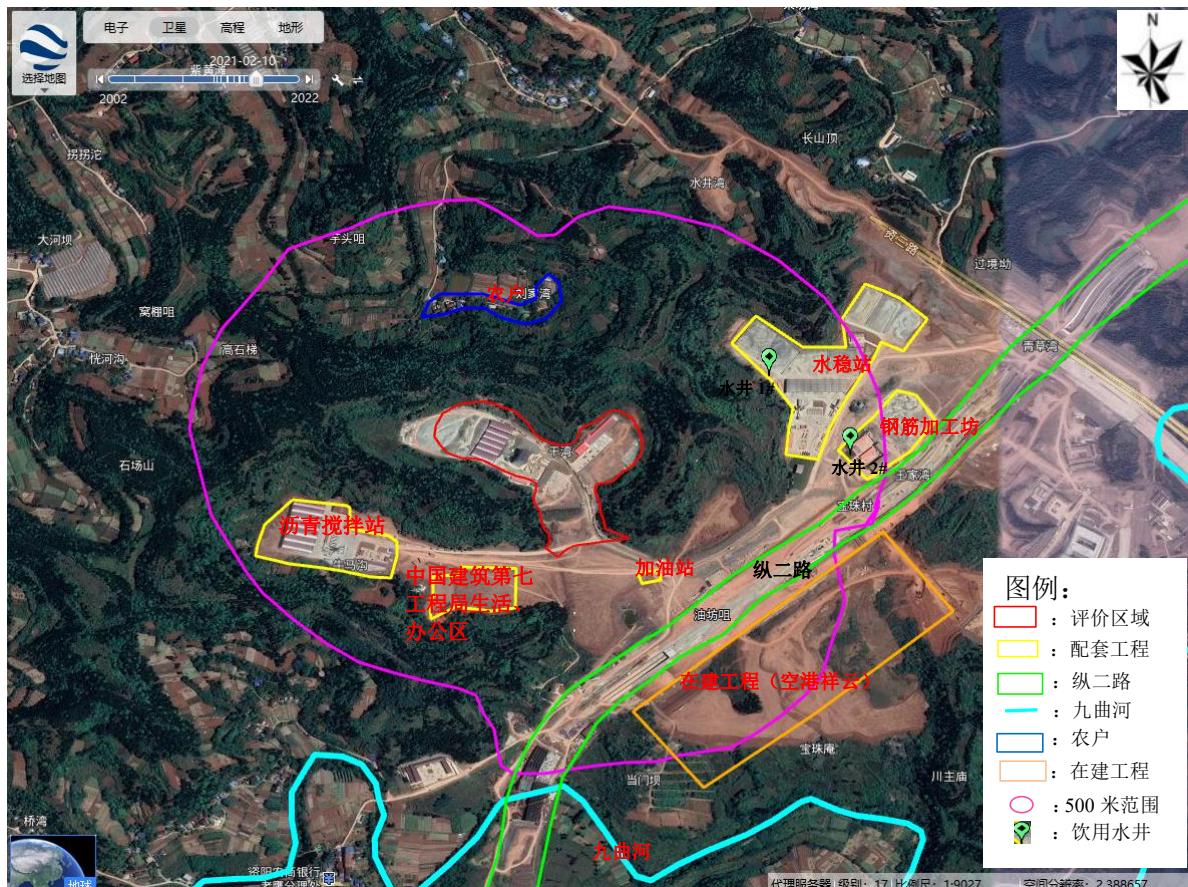
图 3.2-1 评估地块外环境分布图

外环境名称	方位	与地块的最近距离	备注
中国建筑第七工程局生活区、办公区	西南	90m	/
公辅设施-沥青搅拌站	西南	300m	/
公辅设施-水稳站	东	290m	/
公辅设施-钢筋加工坊	东	420m	/
公辅设施-加油站	东南	90m	/
农户	北	200m	25人（敏感目标）
九曲河	南	548m	敏感目标

饮用水井 1#	东	285m	敏感目标
饮用水井 2#	东	425m	敏感目标

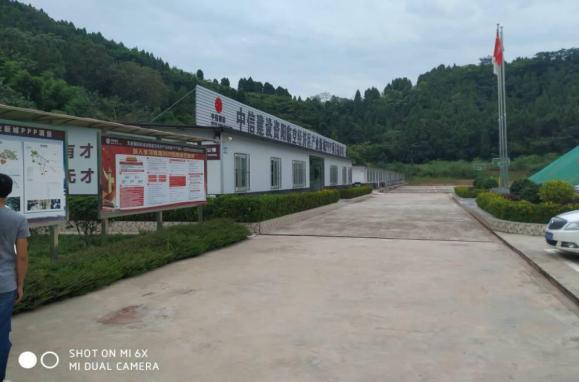
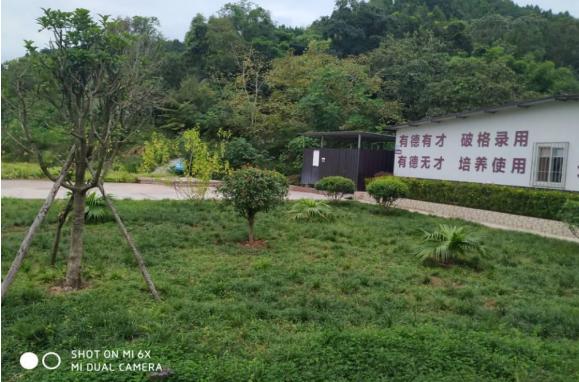
<p>地块东北侧办公生活区域（照片编号 1#, 拍摄方向：东北）</p>

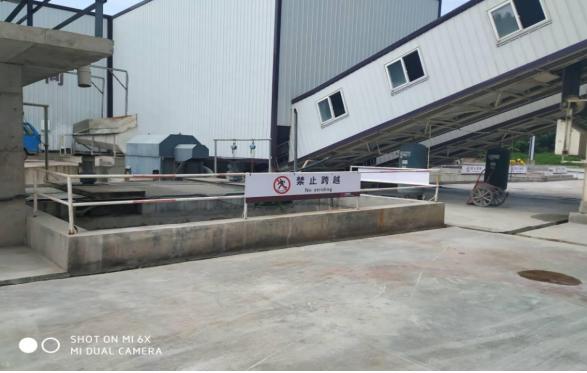
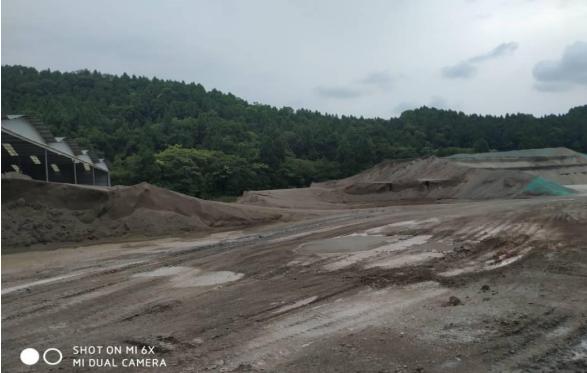
地块内水池和输送带（照片编号 3#, 拍摄方向: 西南）	地块内露天碎石堆放区域（照片编号 4#, 拍摄方向: 西）

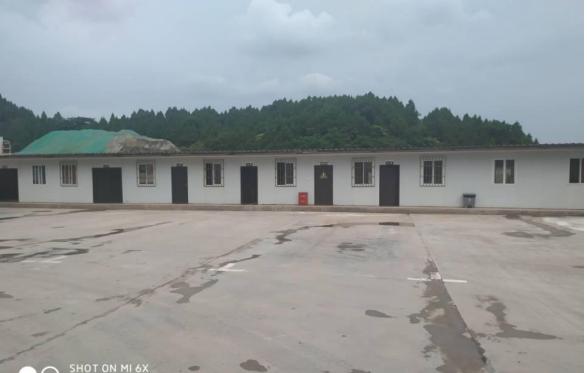
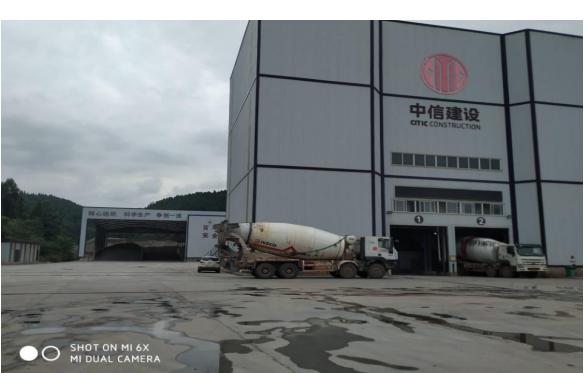
地块内库房、危废间（照片编号 5#, 拍摄方向: 东南）	地块内搅拌塔（照片编号 5#, 拍摄方向: 西北）

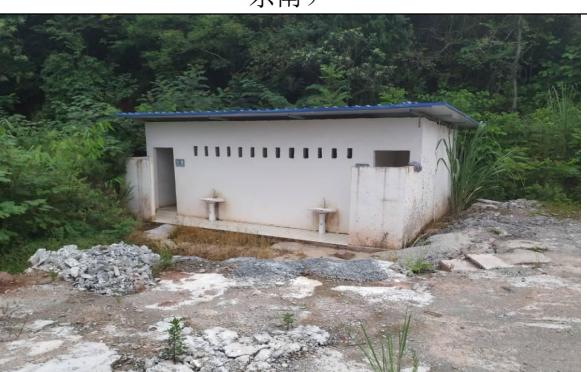
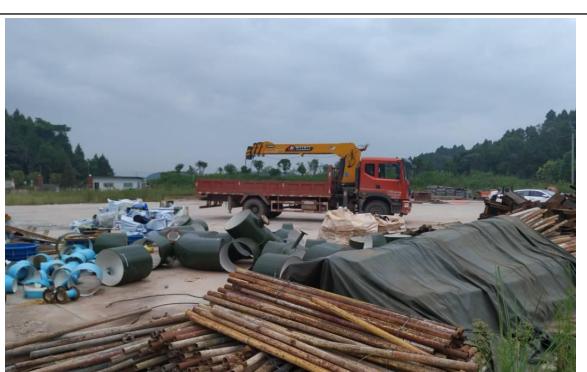
地块库房后生产区厕所（照片编号 6#, 拍摄方向: 西南）	地块内杂物堆砌区域（照片编号 6#, 拍摄方向: 东北）

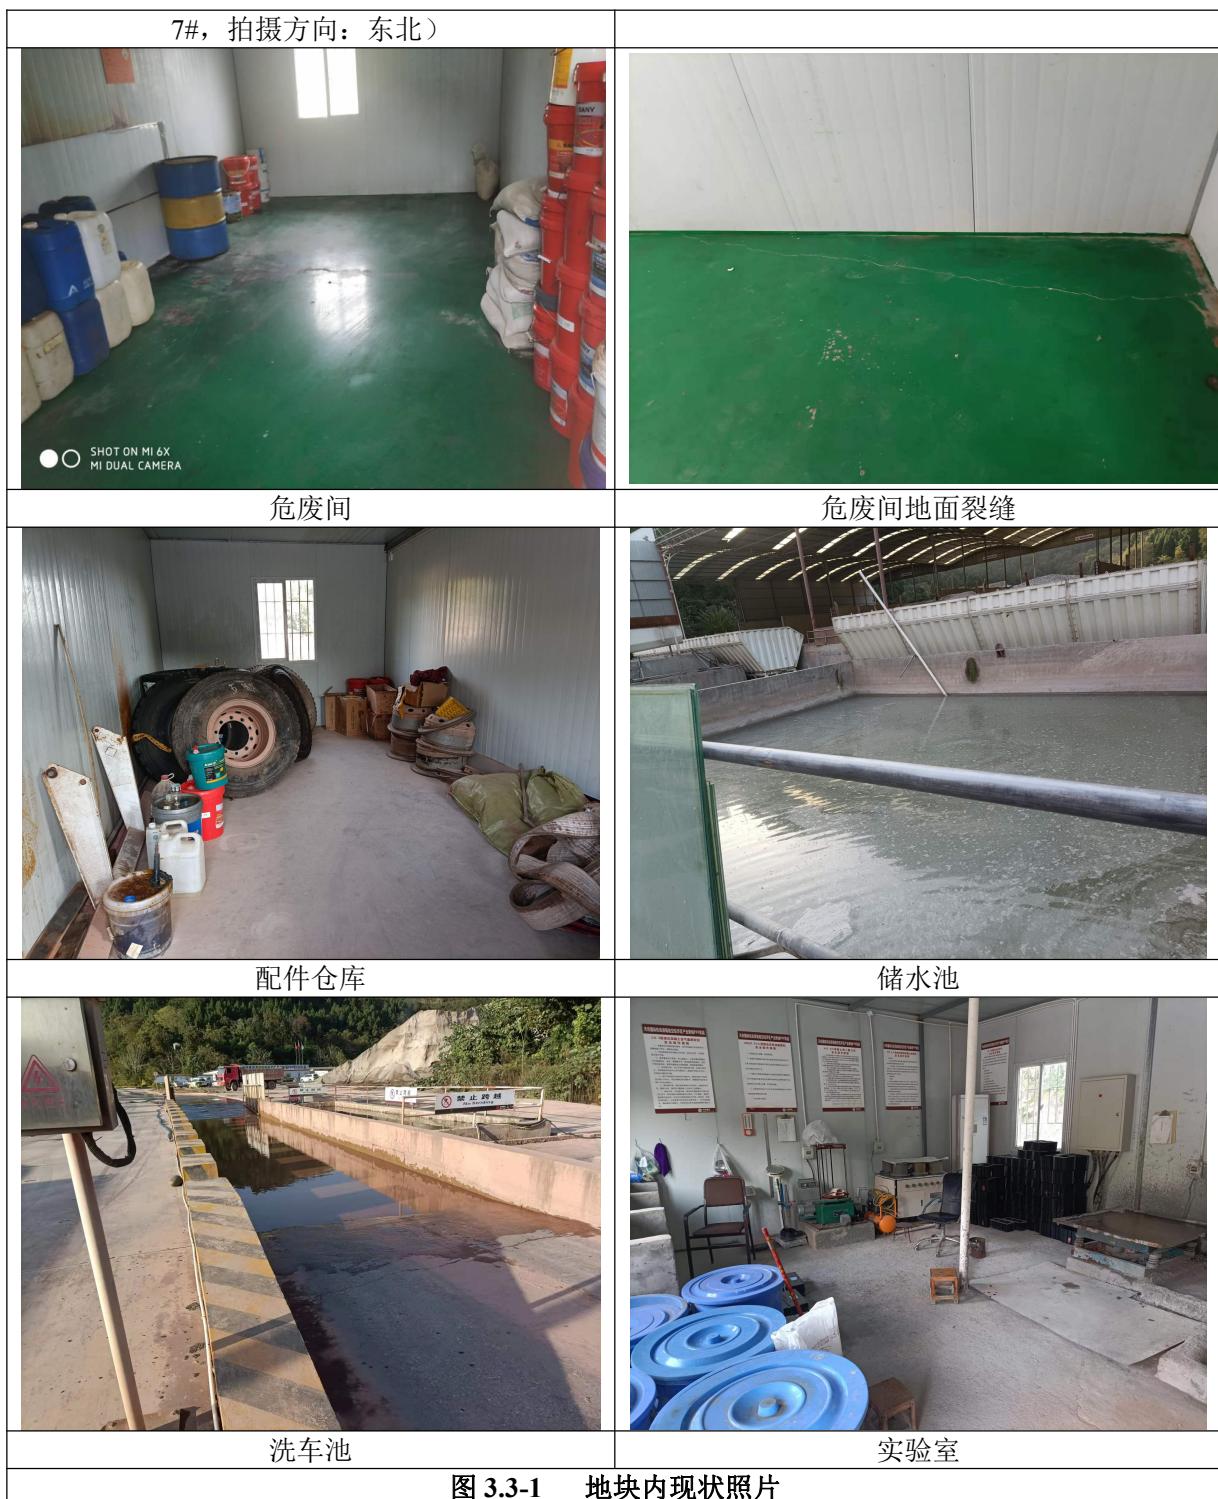
图 3.3-2 地块平面布置图

评估地块位于资阳临空经济区雁溪湖综合服务组团，宝珠西路以北，占地面积 72391.32m<sup>2</sup>。现场踏勘期间（2021 年 9 月），通过现场踏勘发现，目前整个地块内存在大面积回填区域。于 2019 年 11 月左右修建资阳市贝融新型建材有限公司混凝土搅拌站项目，为中信建投“资阳临空经济区产业新城 PPP 项目”的配套公辅设施，地块内生产和生活区域表面均已硬化，主要负责混凝土搅拌。企业已在 2021 年 9 月 5 日停止生产，由图 3.3-1 可见企业建筑物暂未拆除，碎石堆场、料场、河沙堆场原料暂未处理。厂区生产废水和堆放的杂物也未进行处理。地块内现状照片见图 3.3-1，地块内平面布置图见图 3.3-2。

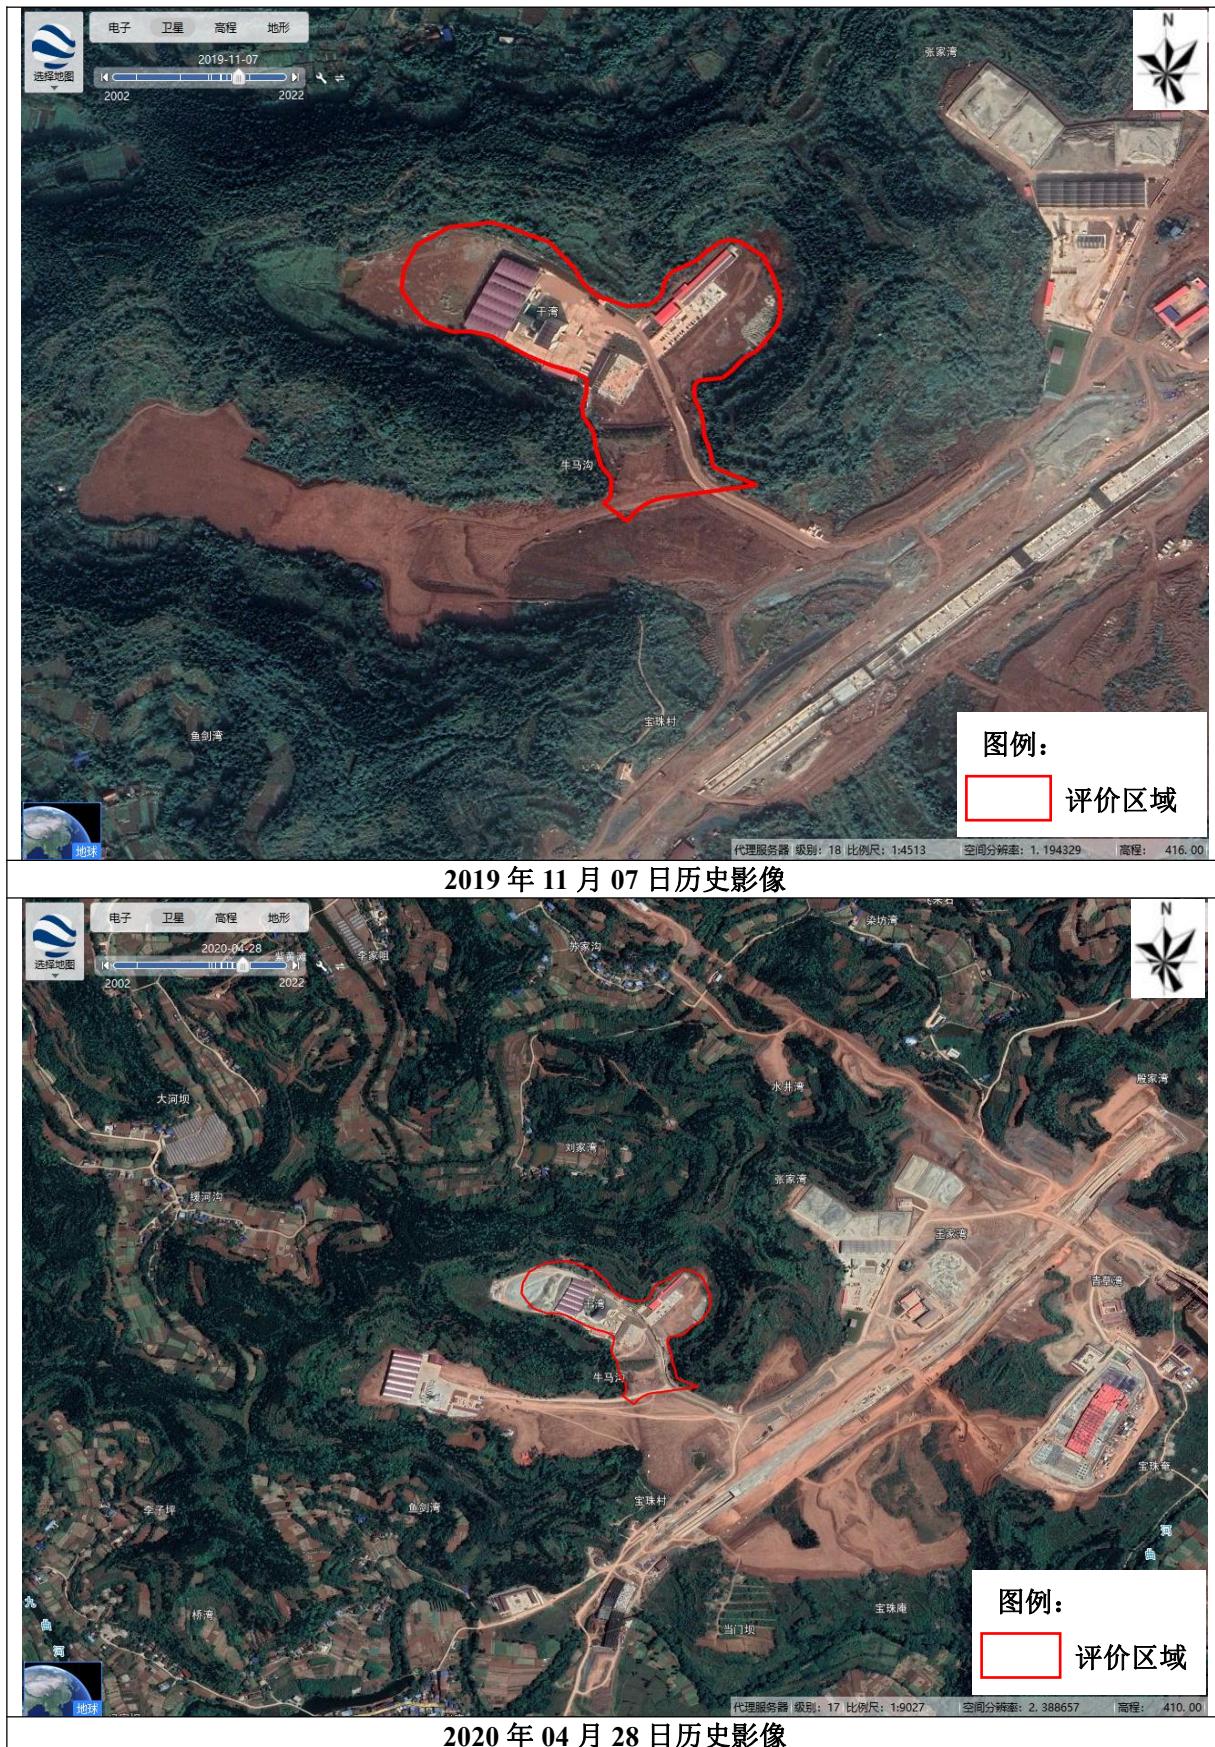
图 3.3-3 评价区域历史影像图

评估地块位于资阳临空经济区雁溪湖综合服务组团，宝珠西路以北，占地面积 72391.32m<sup>2</sup>，结合人员访谈、资料收集及空间历史图像分析得出：本地块 2018 年前原为农用地，属于农村环境，其利用历史主要为农用地（农田、耕地）、山林和少量农户。2018 年到 2019 年由于因建设需要将四周挖山土方在地块内回填平场。2019 年 11 月历史影像显示中信建设已在此处修建工程配套辅助设施。地块利用历史见表 3.3-2，2002 年以后的地块空间历史影像见图 3.3-3。

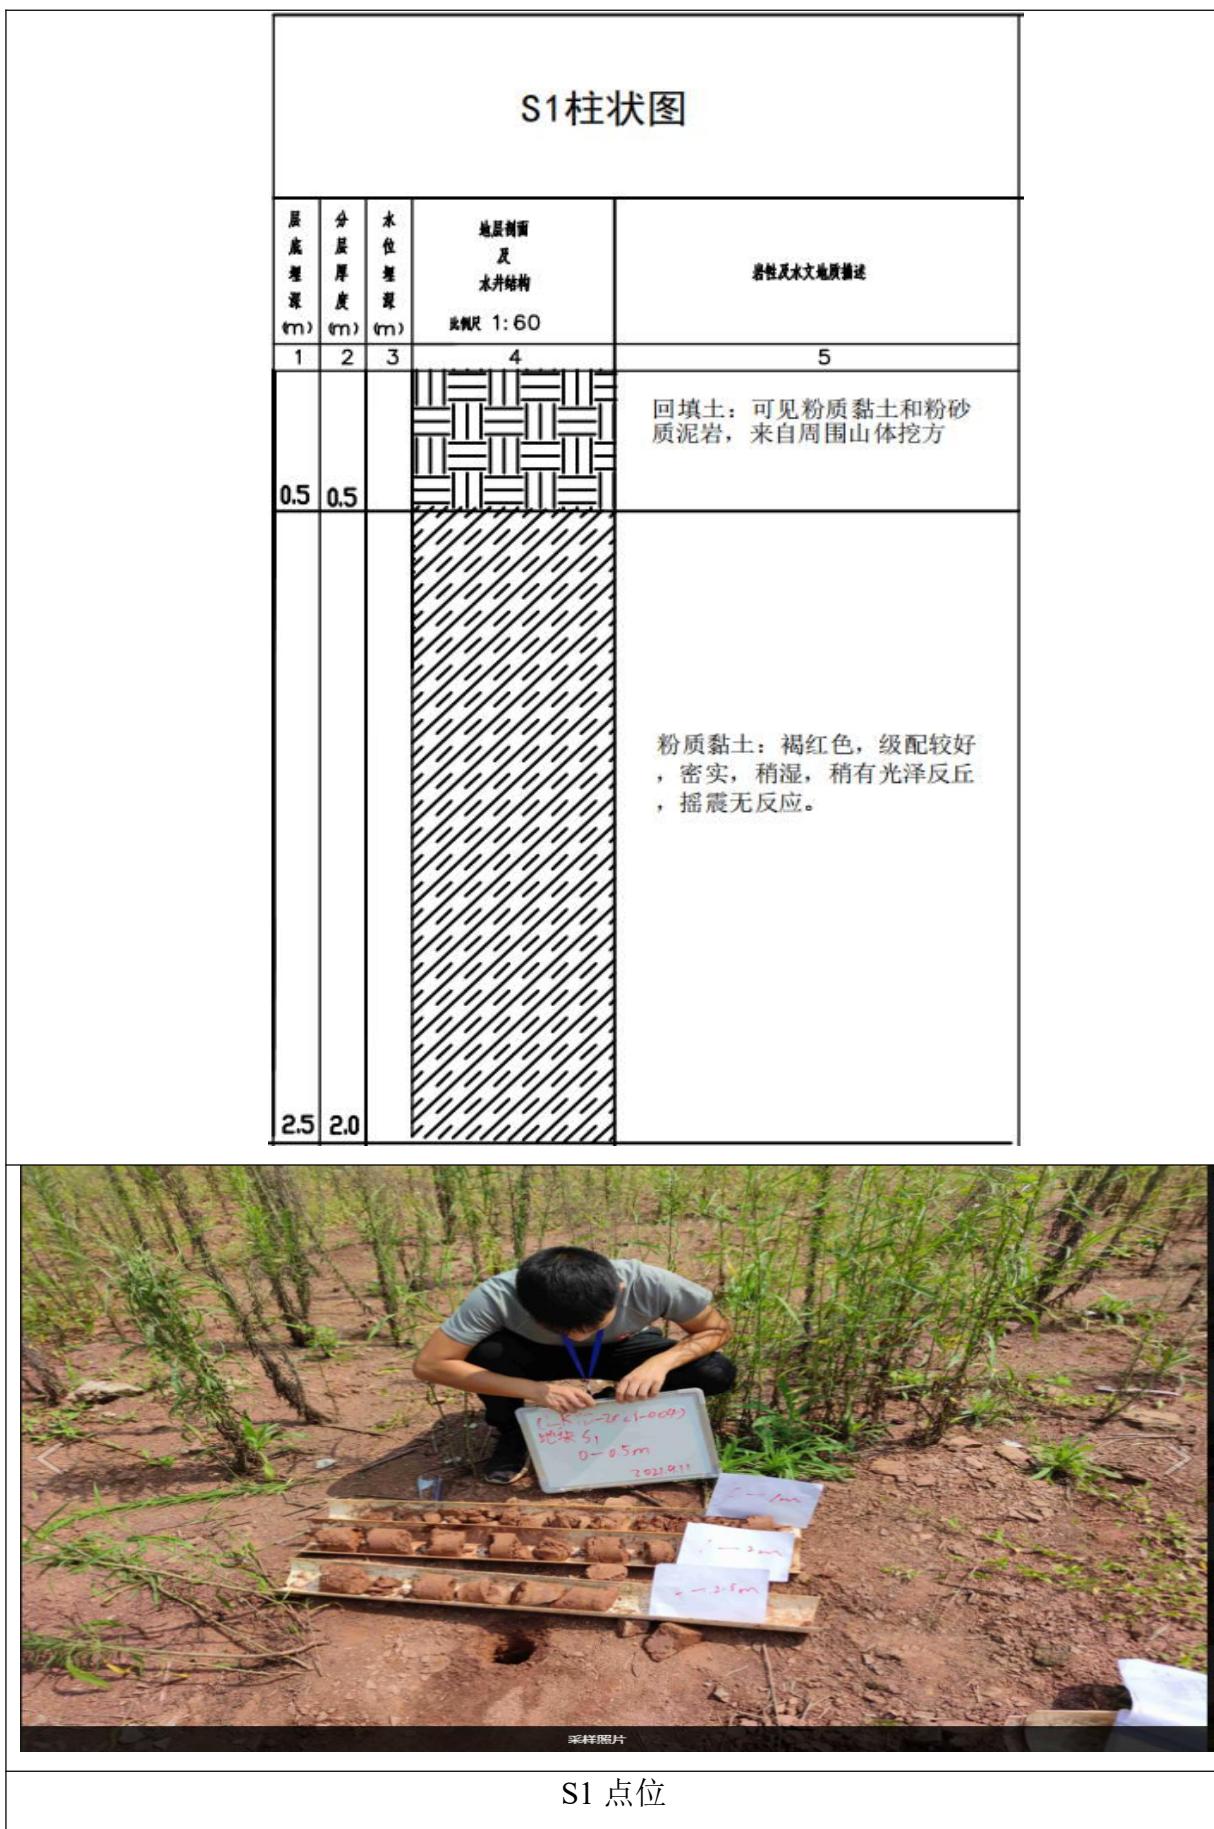
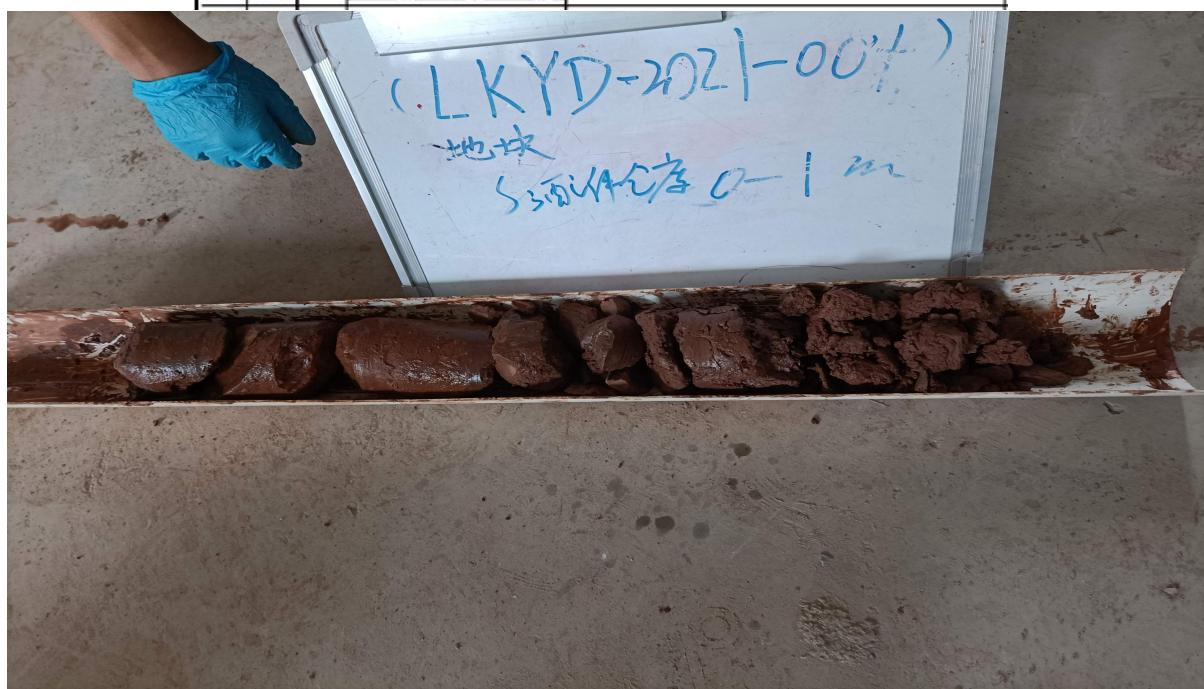
S3 点位

## S3柱状图

层 底 厚 度 (m)	分 层 厚 度 (m)	水 位 程 (m)	地层剖面 及 水井结构	岩性及水文地质描述
			比例尺 1: 50	
1	2	3	4	5
0.5	0.5			粉质黏土：褐红色，级配较好，密实，稍湿，稍有光泽反丘，摇震无反应。
1.0	0.5			粉砂质泥岩：红褐色泥质胶结，岩芯较完整、较破碎，透水性较差，呈短~长柱状。

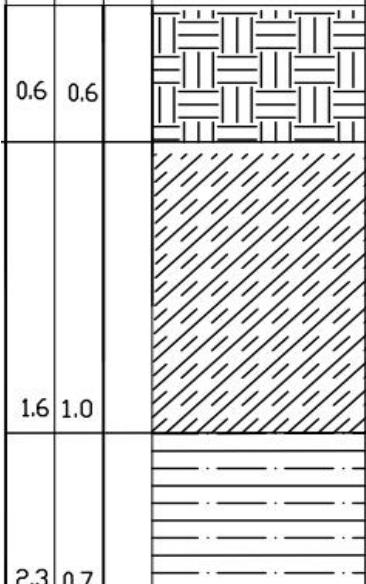
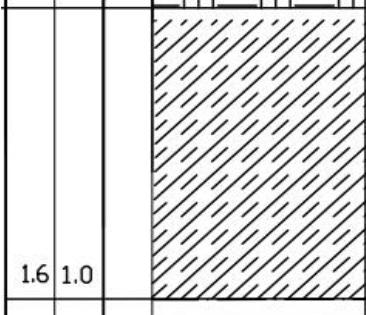
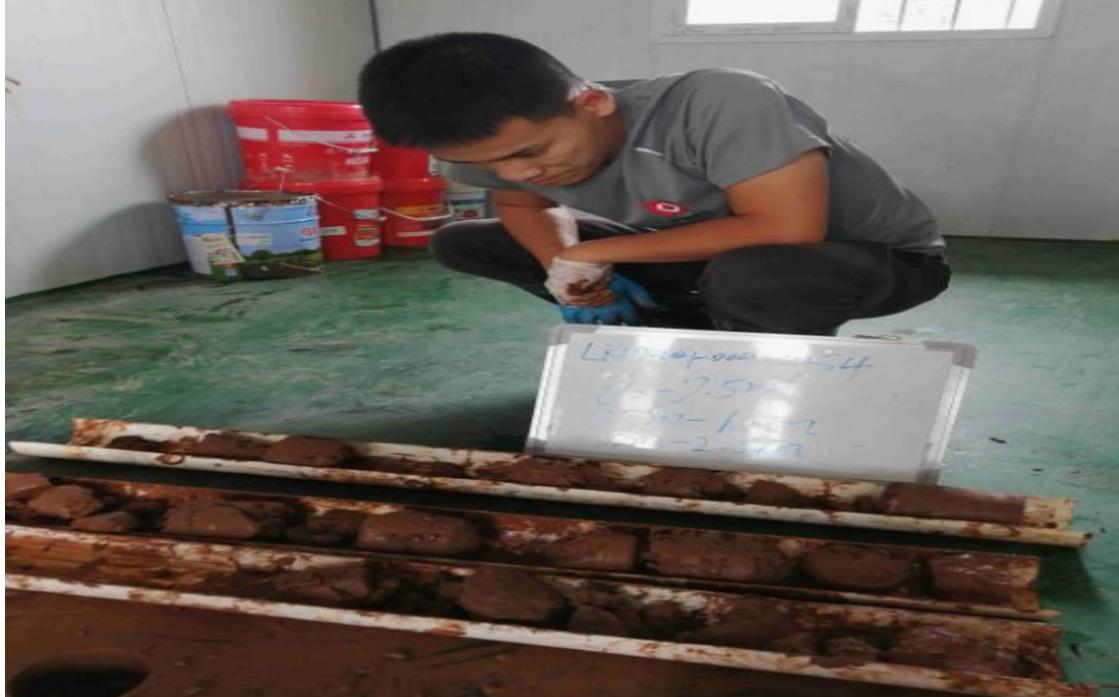
S4 点位

S4柱状图				
层 底 埋 深 (m)	分 层 厚 度 (m)	水 位 埋 深 (m)	地层剖面 及 水井结构	岩性及水文地质描述
1	2	3	4	5
0.6	0.6

回填土：可见粉质黏土和粉砂质泥岩，来自周围山体挖方
1.6	1.0

粉质黏土：褐红色，级配较好，密实，稍湿，稍有光泽反丘，摇震无反应。
2.3	0.7

粉砂质泥岩：红褐色泥质胶结，岩芯较完整、较破碎，透水性较差，呈短~长柱状。

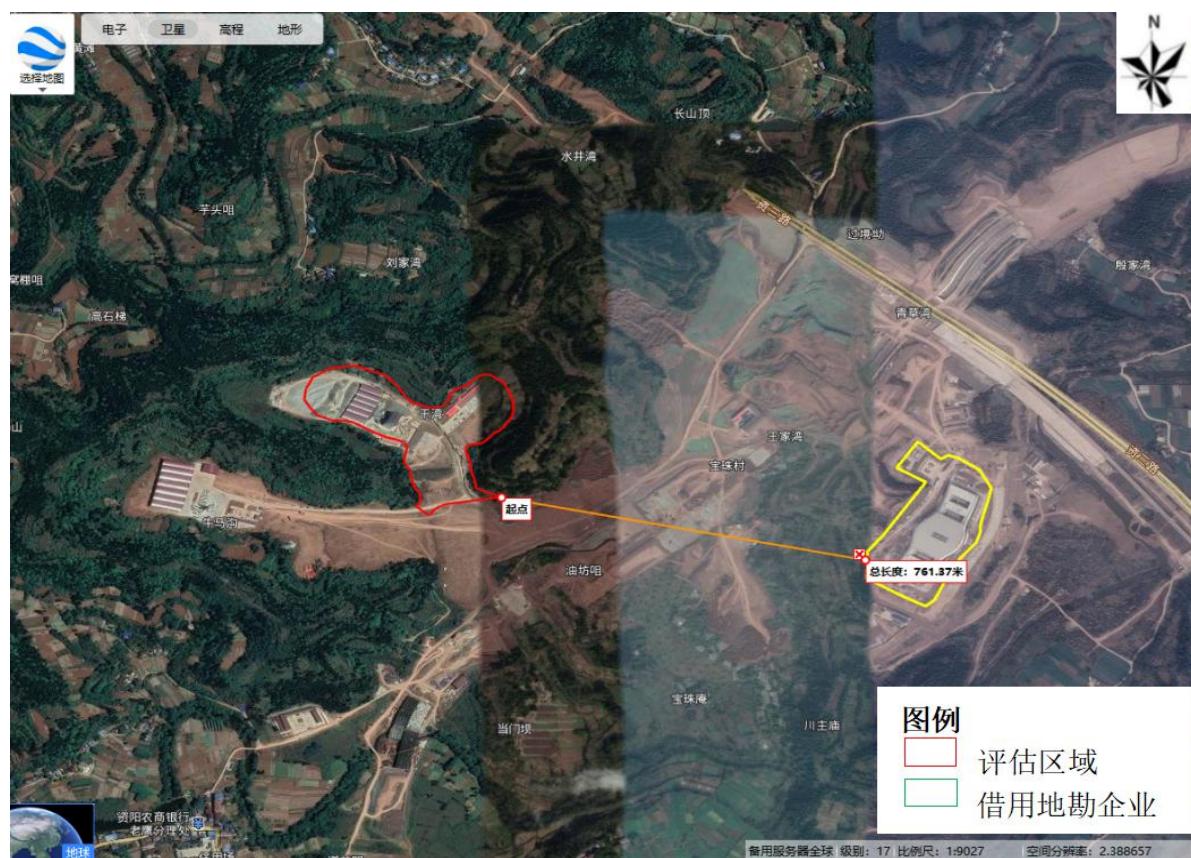
图 4.2-2 本地块与借用地勘报告企业地理位置图

地块东西北三面为山体，形成三面高中间低的 Y 字形凹地。资阳市位于红层丘陵地带，地下水流向受地形地貌控制，地下水流向整体和地形坡降一致，故地块内地下水应是西北和东北山体向中部凹地汇合，从南面流出。

根据收集的资料及文本中图 4.2-2 对评估地块地下水流向分析，评价区域地块的地下水流向为西北和东北山体向中间汇合，从南面流出。流向受纳水体九曲河，最终汇入沱江。在评估地块地下水流向上游方向布设 1 个地下水控制监测点 (W3)，采样深度均在水面下 0.5m 以下。

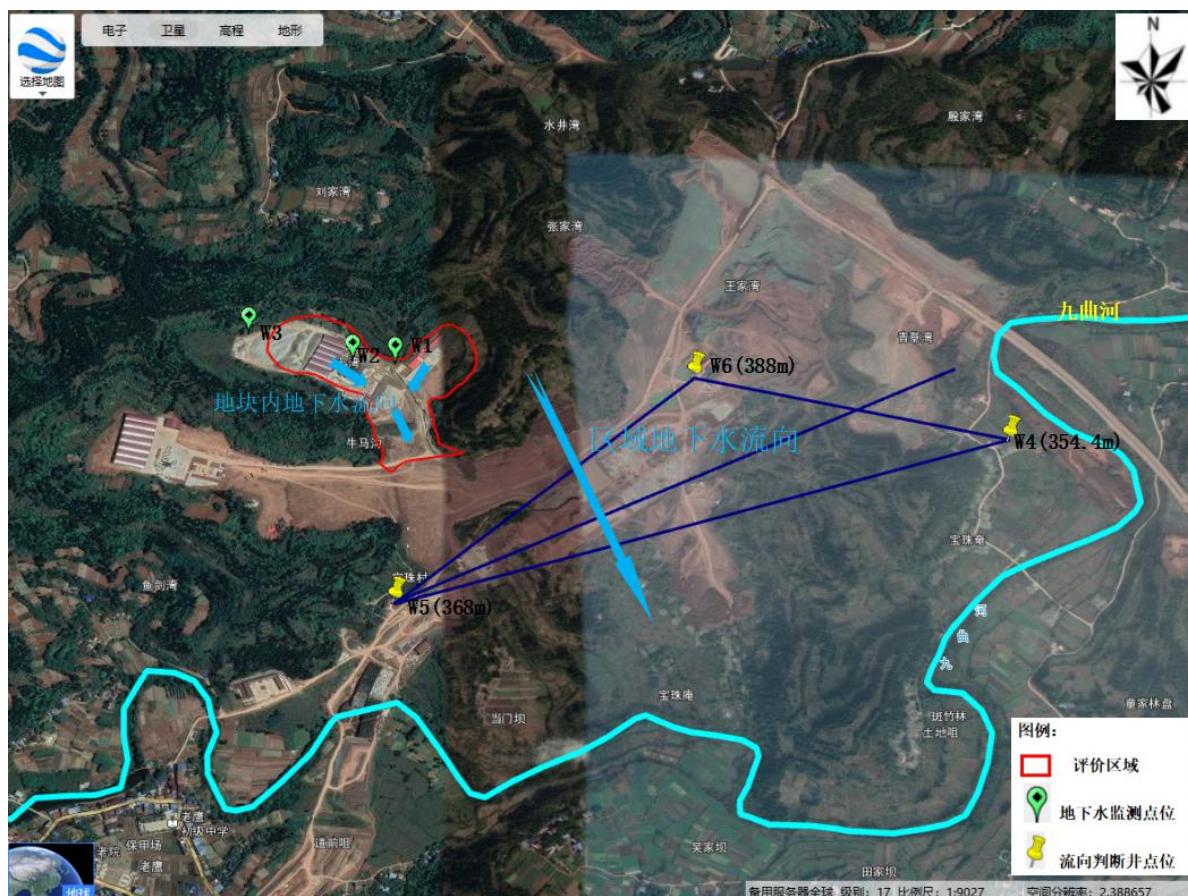
图 4.2-3 评价区域内地下水流向图

水井点位编号	坐标（以°表示）		井口海拔 (m)	水位 (m)	水面海拔 (m)
	E	N			
W4	104.562200	30.187512	368	13.6	354.4
W5	104.549108	30.184018	375	7	368
W6	104.555543	30.188779	401	13	388

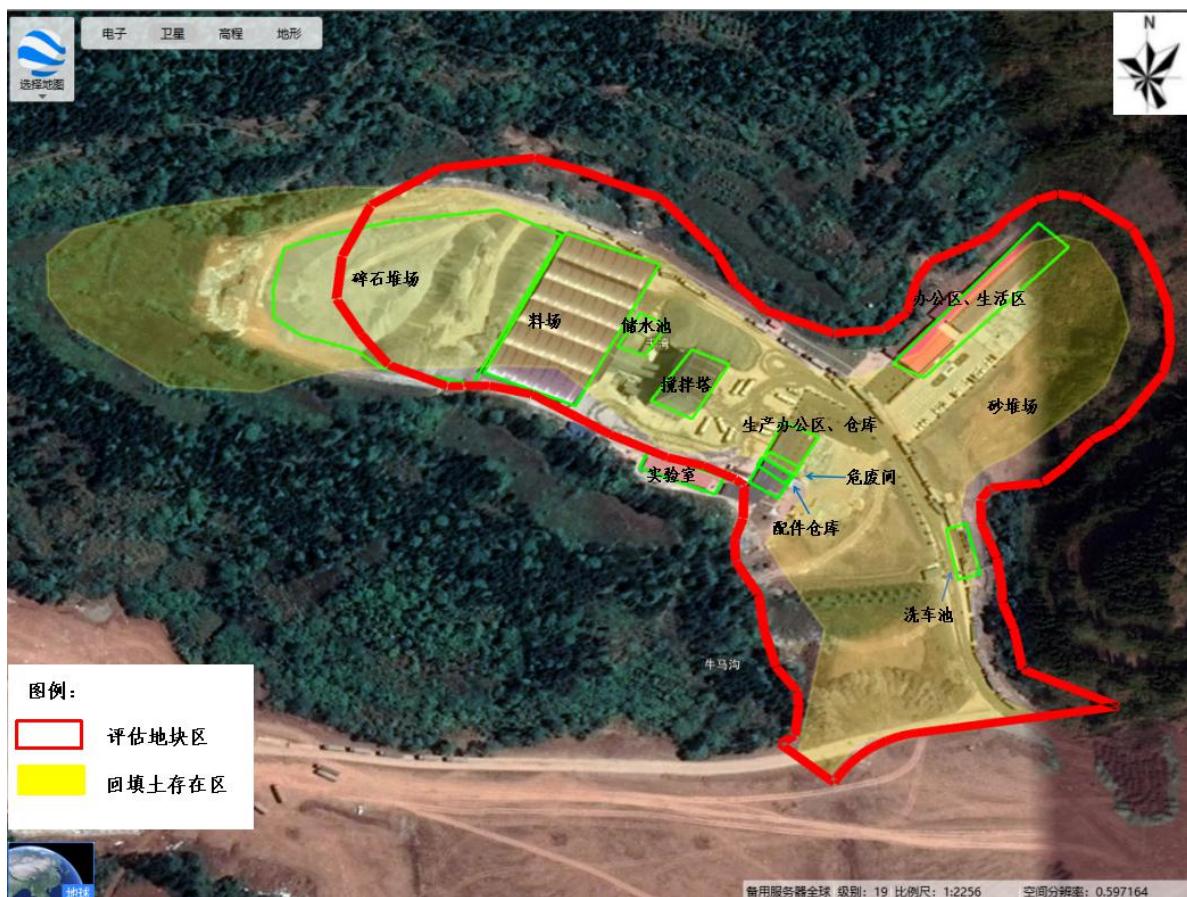
图 4.3-1 评价区域填埋区域图

地块 2018 年由于成资大道开工而平场，整个地块内存在大面积回填区域。根据对地块内钻井资料，现场回填层岩心柱状及岩芯可见粉质黏土和粉砂质泥岩。根据人员访谈和周边地势变化，确认回填土方来自地块外西南侧山体挖方，该区域历史上不存在工业企业活动、规模化养殖场、有毒有害物质储存或运输、危险废物堆放、固废堆放与倾倒、工业废水污染，故回填土对土壤造成的污染可能性很小。回填区域如图 4.3-1.
