**资阳市临空经济区（LKYD-2021-004）**

**地块土壤污染状况初步调查报告**

**编制单位：四川和鉴检测技术有限公司**

**二〇二一年十一月**

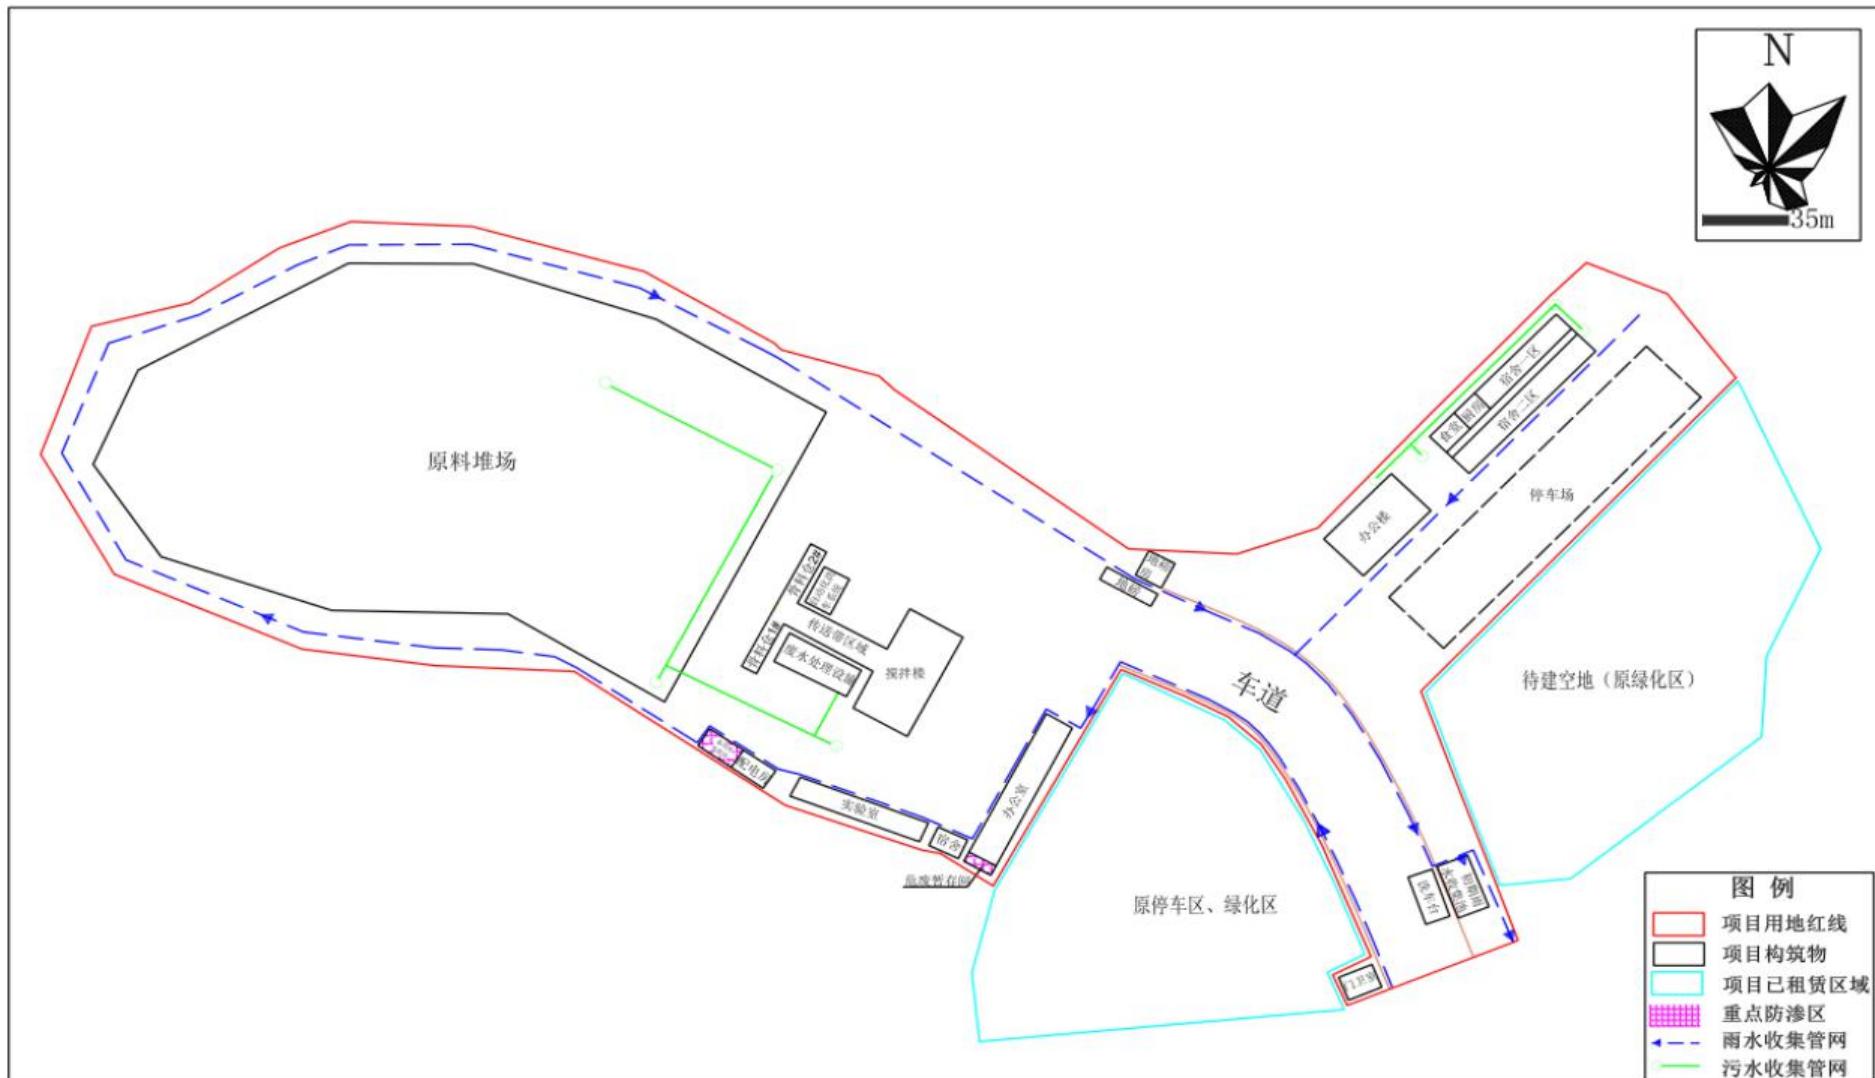
图 4.3-2 企业平面布局图

地块内回填后修建“资阳市贝融新型建材有限公司混凝土搅拌站项目”，为中信建投“资阳临空经济区产业新城 PPP 项目”的配套公辅设施。根据现场踏勘和收集到的《资阳市贝融新型建材有限公司混凝土搅拌站项目竣工环境保护验收监测报告表》（四川中蓝宇拓环保工程有限公司,2020 年 7 月），确定企业平面布局图 4.3-2。地块区域平面图 4.3-3。由两图对比可看出地块评价区域未包含实验室和石料堆场的部分区域，但实验室存在于生产企业中，出于严谨考虑将实验室纳入本次地块分析评价范围中。

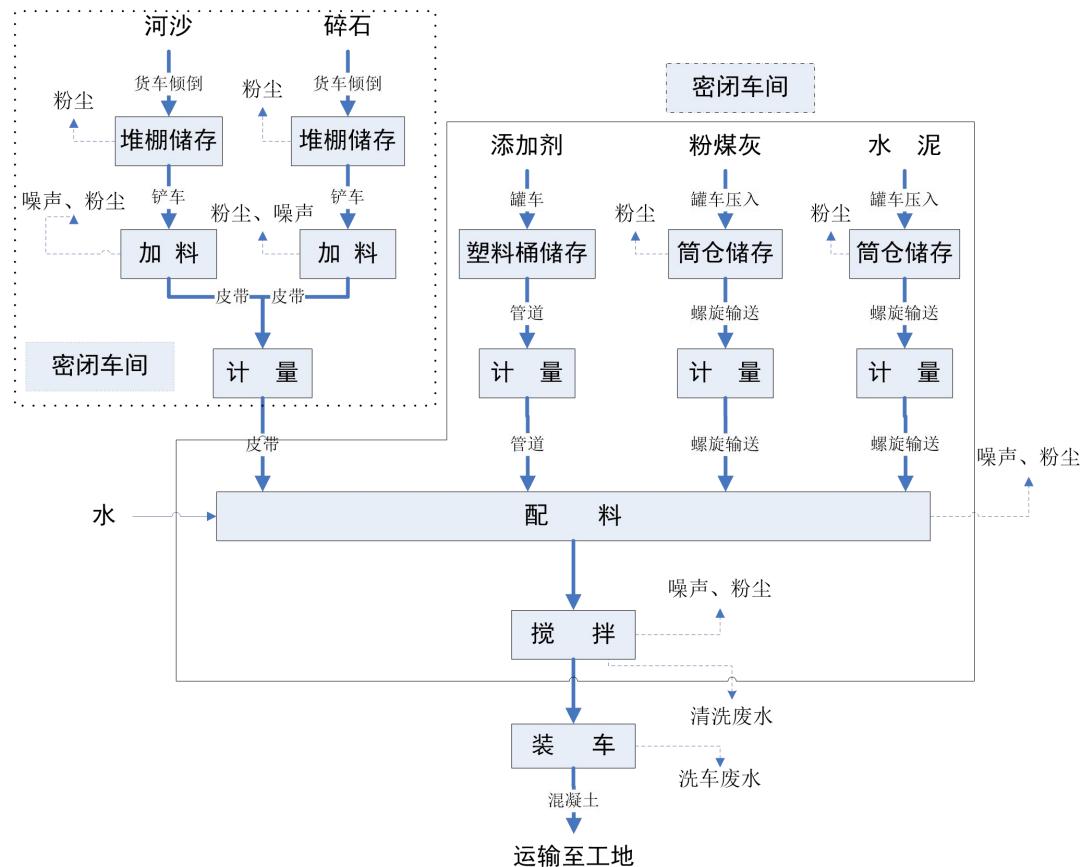
图 4.3-4 混凝土生产工艺流程图

**原料运输及储存：**企业生产混凝土的原材料主要为砂子、碎石、水泥、粉煤灰等，原料来源均为外购合格物料，厂区不涉及碎石破碎、砂石清洗等工序，直接可进行混凝土生产。混凝土生产所用水泥、粉煤灰均为粉料，采用罐车运回厂区，用输灰管将罐车的出料口与筒仓的进料口连接，采用压缩空气将罐车中的料输送到原料筒仓中储存。碎石和砂子由货车运输回厂后分类倾倒至“彩钢顶棚+四面围挡”的密闭原料堆棚中，分类堆放各种粒径的骨料。

**骨料加料：**企业混凝土生产所需骨料（碎石、砂）均来自资阳市本地采石、砂场，是已做破碎、清洗处理的合格原料，碎石粒径范围在0.5~20mm之间。骨料由铲车铲至配料机加料斗，经配料机计量后落入皮带输送机输送至搅拌机。皮带输送机为密闭输送骨料。

**粉料、添加剂、水加料：**水泥和粉煤灰由位于筒库底部出料口由重力作用经出料口放出，出料口与密闭螺旋输送机连接，原料由螺旋输送机通过密闭管道送至密闭电子计量称内，经电子计量后，由计量称底部出料口经螺旋输送机送入搅拌机内；添加剂按照配比通过水泵打入搅拌机内；水则按照配比通过管道放入搅拌机内。称量计量过程均由电脑自动化控制。减水剂由称量箱称量后投入水箱经喷水器喷入搅拌机。

运输车辆的清洗：车辆原料卸料、混凝土装料完成出厂前，必须对其车胎、车身进行清洗，企业大门侧设置洗车区，对进出的车辆进行冲洗，同时设置隔油池+沉淀池对清洗废水进行收集处理后循环使用。生产工艺见图 4.2-4。

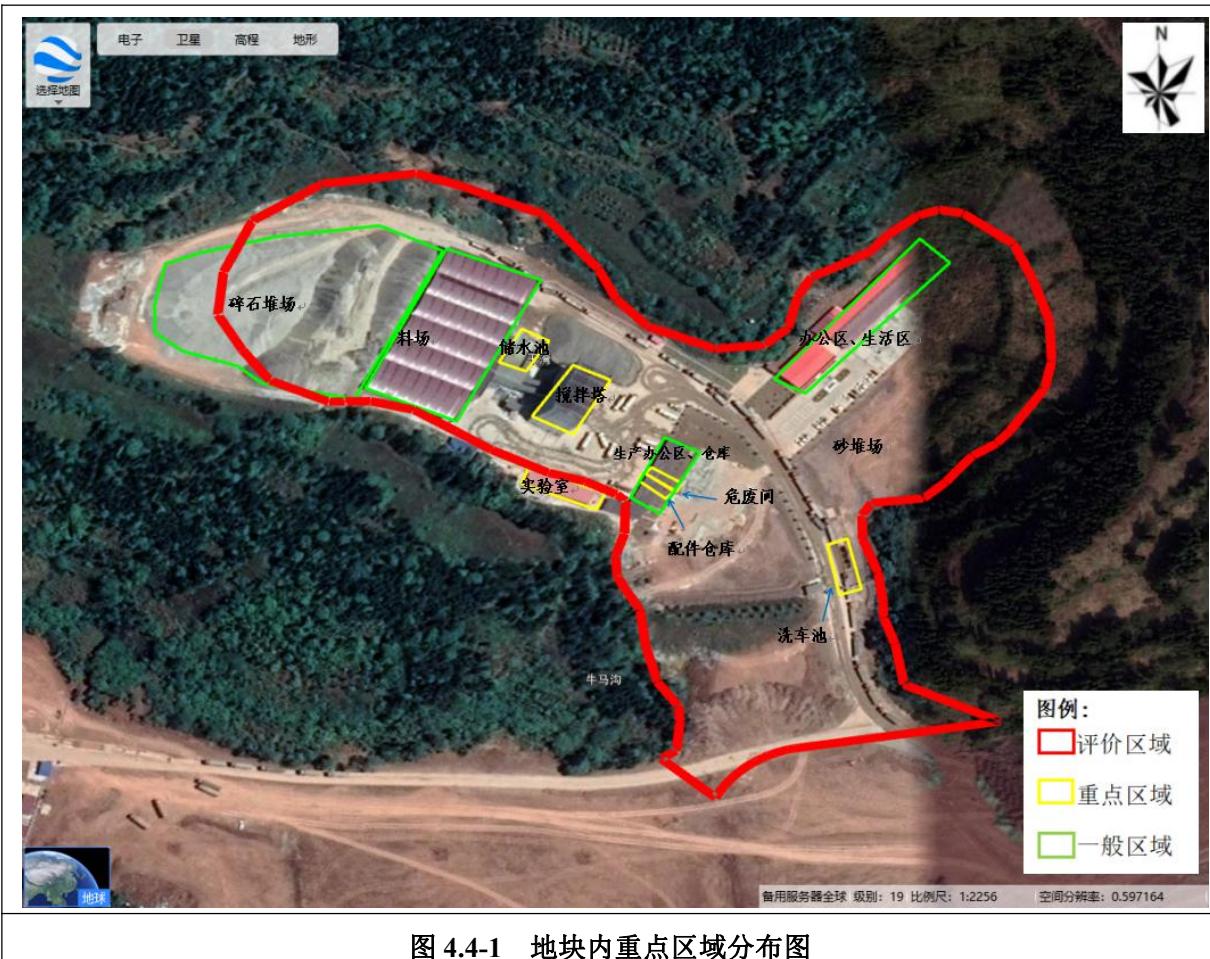
图 4.4-1 地块内重点区域分布图

构筑物	基本信息	潜在污染物	是否为重点区域	备注
碎石堆场	占地面积约 10000m <sup>2</sup> ，用于堆放储存的碎石原料	/	否	主要存放砂石
料场	占地面积约 4700m <sup>2</sup> ，采用彩钢瓦棚+四面围挡+喷淋装置，仅留一个出入口，同时四周设渗滤液收集沟和收集池。用于堆放生产所需的砂、石原料。	/	否	主要存放河沙、砂石等原辅料
储水池	系统采用砂石分离机+三级沉淀池+板框压滤机处理后废水暂存于储水池内回用，深度约 7 米，容积约为 200m <sup>3</sup>	石油烃 (C10-C40)	是	生产废水经厂区污水处设施(三级沉淀池+板框压滤机处理+隔油池)处理后回用于生产，不外排，现场探勘发现表面有油渍漂浮。设为重点区域。
搅拌塔	占地面积约 800m <sup>2</sup> ，设有 2 条 HZS-120 型自动化混凝土生产线、6 个水泥筒仓，300t/个；2 个粉煤灰筒仓，300t/个；4 个减水剂储存罐，1t/个	石油烃 (C10-C40)	是	搅拌塔为企业生产的重要环节，内部设置搅拌设备、储罐和生产给水池，用水由储水池提供。给水池为地面池体，如池体存在破碎或裂缝，会出现泄漏的可能。存在设

为重点区域。
实验室	占地面积约为 240m <sup>2</sup> , 简单对材料和产品的物理性质进行试验。	/	是	根据人员访谈和环评资料, 实验室仅对产品的物理性质(如密度、强度、抗压性、硬度等)进行检验, 不存在化学实验, 不使用化学试剂。但模具表面会刷油液润滑方便脱模。设为重点区域。
危废间	占地面积约 20m <sup>2</sup> , 用于暂存隔油池浮油和机器维修过程中产生的废机油。	石油烃 (C10-C40)	是	危废间有隔油池浮油、废机油存放、含油废棉纱、手套, 地面有油渍残留和裂缝存在, 设为重点区域。
配件仓库	占地面积约 20m <sup>2</sup> , 存放维修的配件	石油烃 (C10-C40)	是	主要存放设备维修、保养使用和维修的配件, 内部有机油桶存放。地面硬化完整, 但未进行防渗处理。如果油桶破碎, 会出现垂直入渗的可能, 设为重点区域。
洗车池	洗车池+沉淀池, 对车轮及车身进行喷淋降尘。	石油烃 (C10-C40)	是	洗车池, 对车轮及车身进行喷淋降尘, 车身附着的柴油和机油会随喷淋回落洗车池。如池体存在破碎或裂缝, 会出现泄漏的可能, 设为重点区域,
砂堆场	占地面积约 3000m <sup>2</sup> , 用于堆放储存的河沙	/	否	主要存放河沙
办公区、生活区	生活、办公	/	否	/

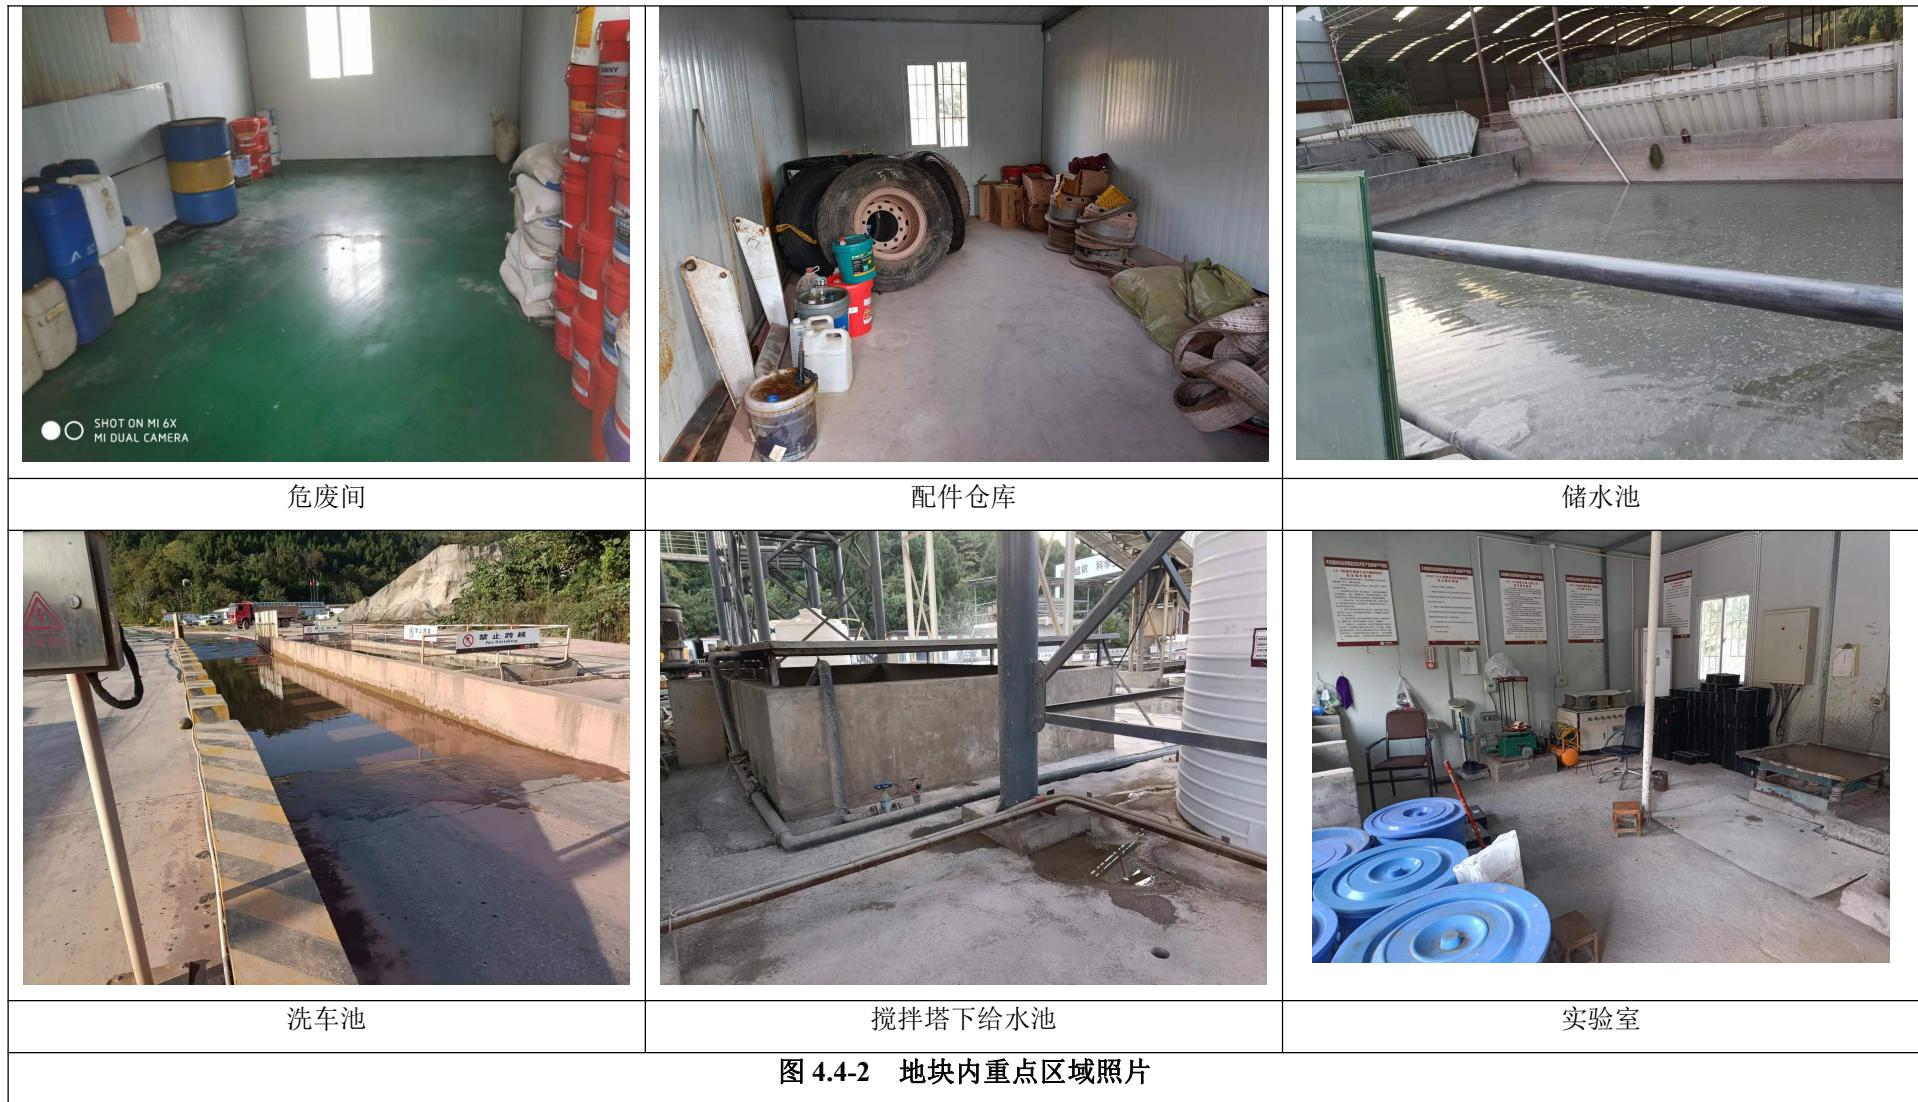
该地块内历史用途以农用地（农田、耕地）、山林和少量农户，2019 年以前内部无企业、不存在工业企业生产经营情况。2018 年地块平场后回填，在地块内修建“资阳市贝融新型建材有限公司混凝土搅拌站项目”，为中信建投“资阳临空经济区产业新城 PPP 项目”的配套公辅设施。根据对本地块的现状及利用历史分析，确定地块潜在污染情况主要为回填后的企业生产。确定本地块的搅拌塔、储水池、危废间、洗车池、配件仓库、实验室作为此次重点关注区域。地块内区域污染物识别一览表见表 4.4-1，重点区域及污染物识别信息表见表 4.4-2，重点关注区域见图 4.4-1。

序号	车间名称	涉及工业活动	重点场所或者重点设施设备	涉及有毒有害物质清单	产污环节	隐患内容	污染途径	特征污染物	备注
1	储水池	生产废水回收、储存	三级沉淀池	机油	设备冲洗废水回流	池体破碎或裂缝	地面漫流、垂直入渗	石油烃(C10-C40)	/
2	搅拌塔	混凝土搅拌、辅料储存	搅拌设备、给水池	机油	生产区废水循环、设备清洗	池体破碎或裂缝	地面漫流、垂直入渗	石油烃(C10-C40)	/
3	危废间	储存设备维修、运输 车辆维修保养过程中会产生少量废机油	/	废机油、隔油池浮油、含油废棉纱、手套	废机油、隔油池浮油、含油废棉纱、手套堆放	地面裂缝	地面漫流、垂直入渗	石油烃(C10-C40)	/
4	配件仓库	储存设备维修、保养 使用和维修的配件，内部有机油桶存放。	/	机油	油桶存放	油桶破碎	垂直入渗	石油烃(C10-C40)	
5	洗车池	洗车池，对运输车辆车轮及车身进行喷淋降尘	洗车池	柴油	设备冲洗废水回流	池体存在破碎或裂缝	地面漫流、垂直入渗	石油烃(C10-C40)	
6	实验室	对生产混泥土进行物理性质检测	模具刷油区域	机油	模具刷油	刷油滴落	地面漫流、垂直入渗	石油烃(C10-C40)

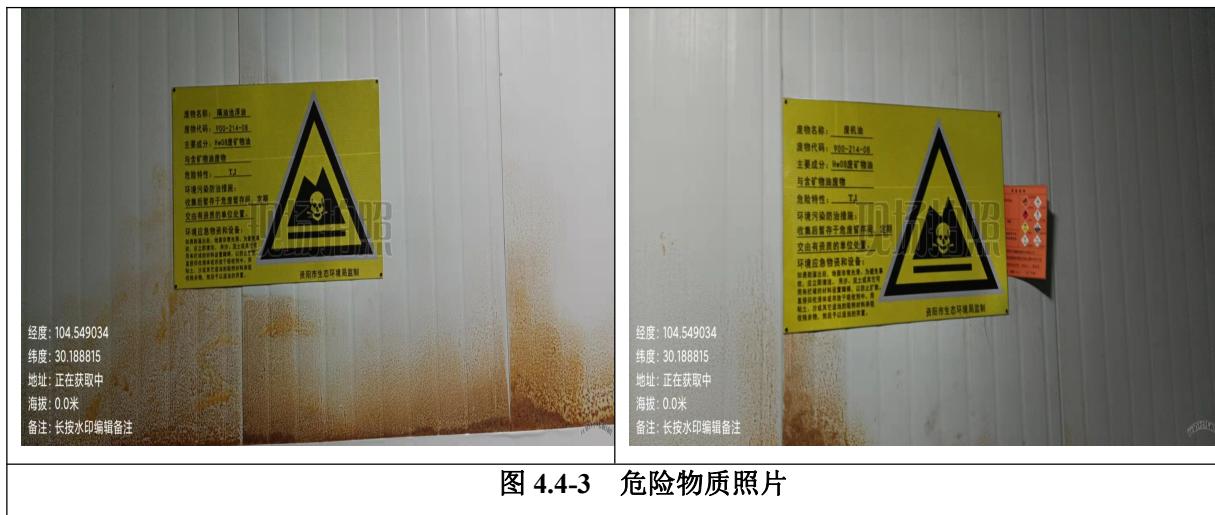
图 4.4-3 危险物质照片

序号	名称	主要成分	用量 (t/a)	性状	贮存、包装方式	备注
1	废机油	废机油	0.05	液体	油桶收集存放于危废间	T,I
2	隔油池浮油	废机油	0.01	液体	油桶收集存放于危废间	T,I
3	含油废棉纱、手套	废机油	0.02	固体	塑料袋打包收集存放于危废间	T,In

该根据对地块的现状及利用历史分析，确定本地块的潜在污染物主要为：设备运行维修过程中产生的废机油，故本次调查地块初步判定的潜在污染物为石油烃类。

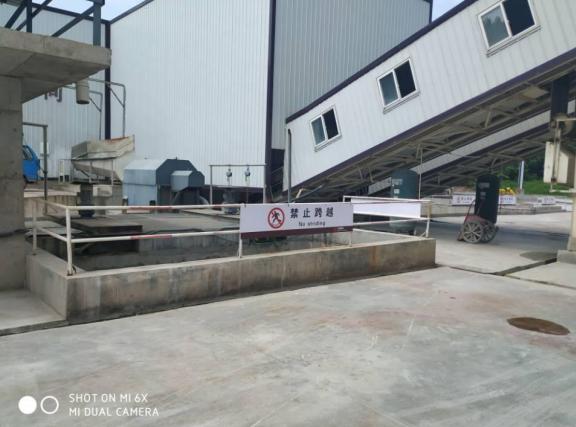
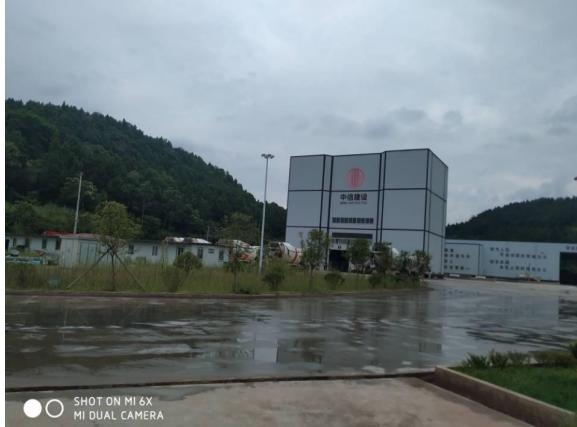
生产区沟渠		雨水沟渠

时期	类型	生产车间及库房的泄漏评价			
回填之前（2018 年之前）	农用地	不涉无沟渠、管网泄露相关风险。			
回填之后（2019 年之后）	中信建投“资阳临空经济区产业新城 PPP 项目”的配套公辅设施	主要进行水泥搅拌，沟渠为水泥硬化，未见明显破损	生产区 沟渠	分布于硬化生产区域内，生产区沟渠用于生产和场地冲洗废水回流沉淀池，沉淀后回用不对外排放。	
			雨水沟 渠	分布于厂区周围，为雨水导流使用，不涉及污染情况。

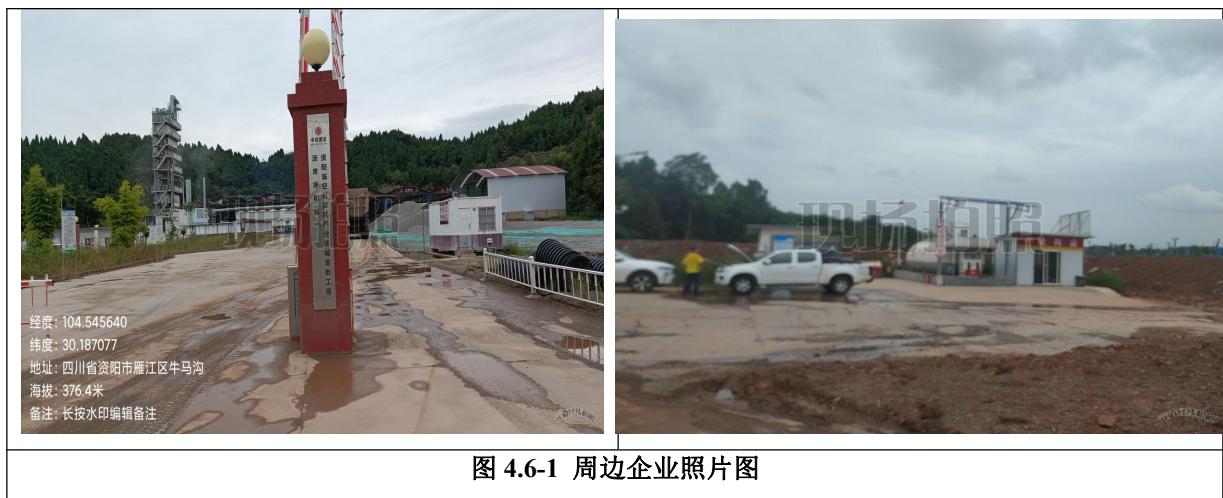
表 4.6-1 地块周边污染源分布一览表

序号	名称	方位	与地块距离	与评估地块风向位置	产品	原辅料、三废排放情况
1	沥青搅拌站	西南	300m	下风向	沥青混凝土	原辅料主要为沥青、石料、沙子、矿粉，大气主要污染种类：颗粒物、沥青烟、苯并芘，废水主要为生活废水，固体废物统一按规定处理。
2	加油站	东南	90m	旁侧	企业内部燃油添加	企业内部燃油添加，大气主要污染种类：非甲烷总烃，废水主要为生活废水，固体废物统一按规定处理。
3	钢筋加工坊	东	400m	旁侧	通过机械力将钢筋扭曲成型	原辅料主要为钢筋，大气主要污染种类：颗粒物，废水主要为生活废水，固体废物统一按规定处理。
4	水稳站	东	280m	旁侧	商砼	原辅料主要为砂石，大气主要污染种类：颗粒物，废水主要为生活废水，固体废物统一按规定处理。

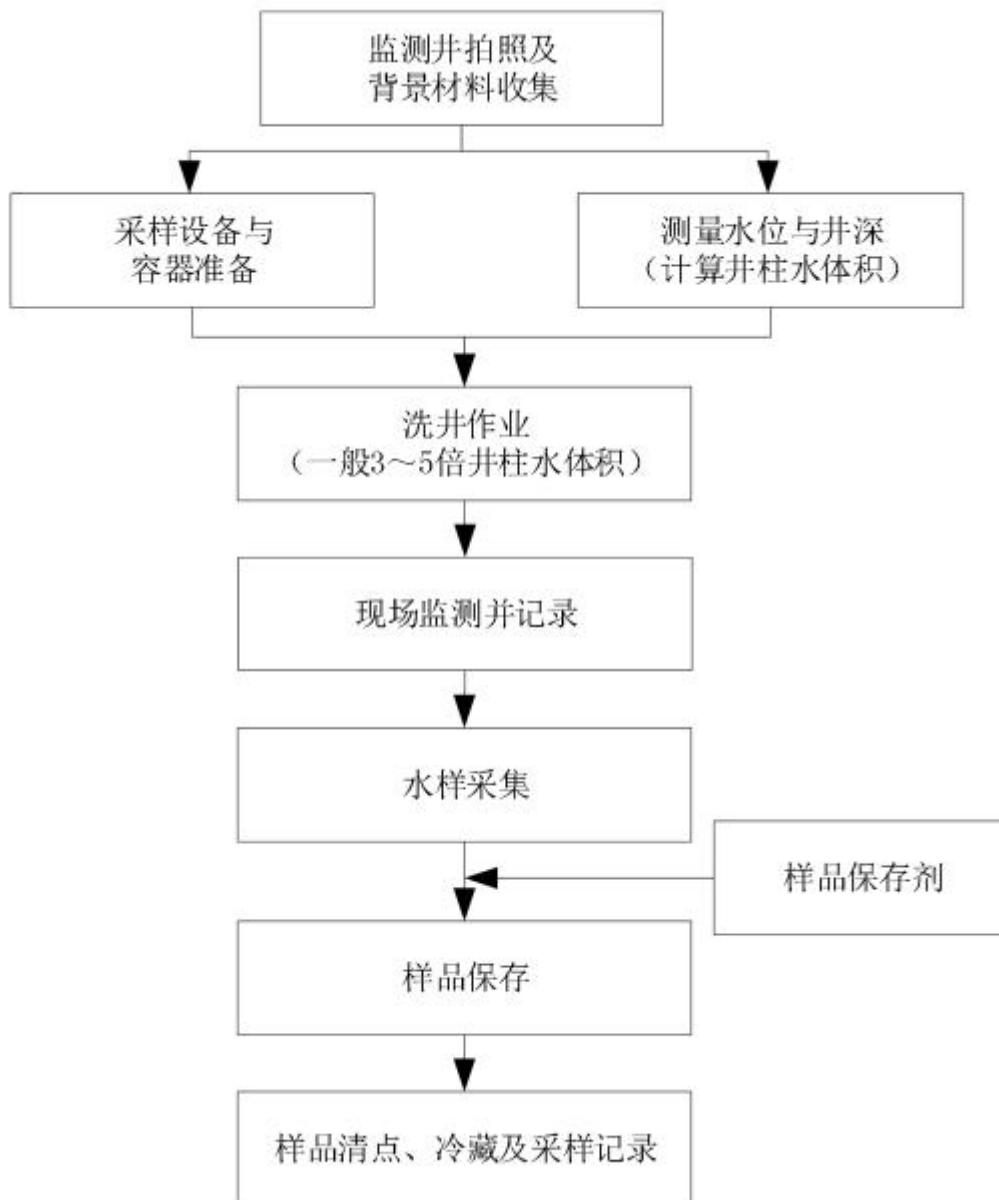
图 5.3-1 监测井地下水采样作业流程

- a) 地下水样品一般要采集清澈的水样。如水样浑浊时应进一步洗井，保证监测井出水水清砂净；
- b) 采样时，除有特殊要求的项目外，要先用采集的水样荡洗采样器与水样容器 2、3 次。采集 VOCs 水样时必须注满容器，上部不留空间，具体参照 HJ 1019 相关要求；测定硫化物、石油类、细菌类和放射性等项目的水样应分别单独采样。各监测项目所需水样采集量应参照《地下水环境监测技术规范》（HJ 164-2020）中采样量已考虑重复分析和质量控制的需要，并留有余地；
- c) 采集水样后，立即将水样容器瓶盖紧、密封，贴好标签，标签可根据具体情况设计，一般包括采样日期和时间、样品编号、监测项目等；
- d) 采样结束前，应核对采样计划、采样记录与水样，如有错误或漏采，应立即重

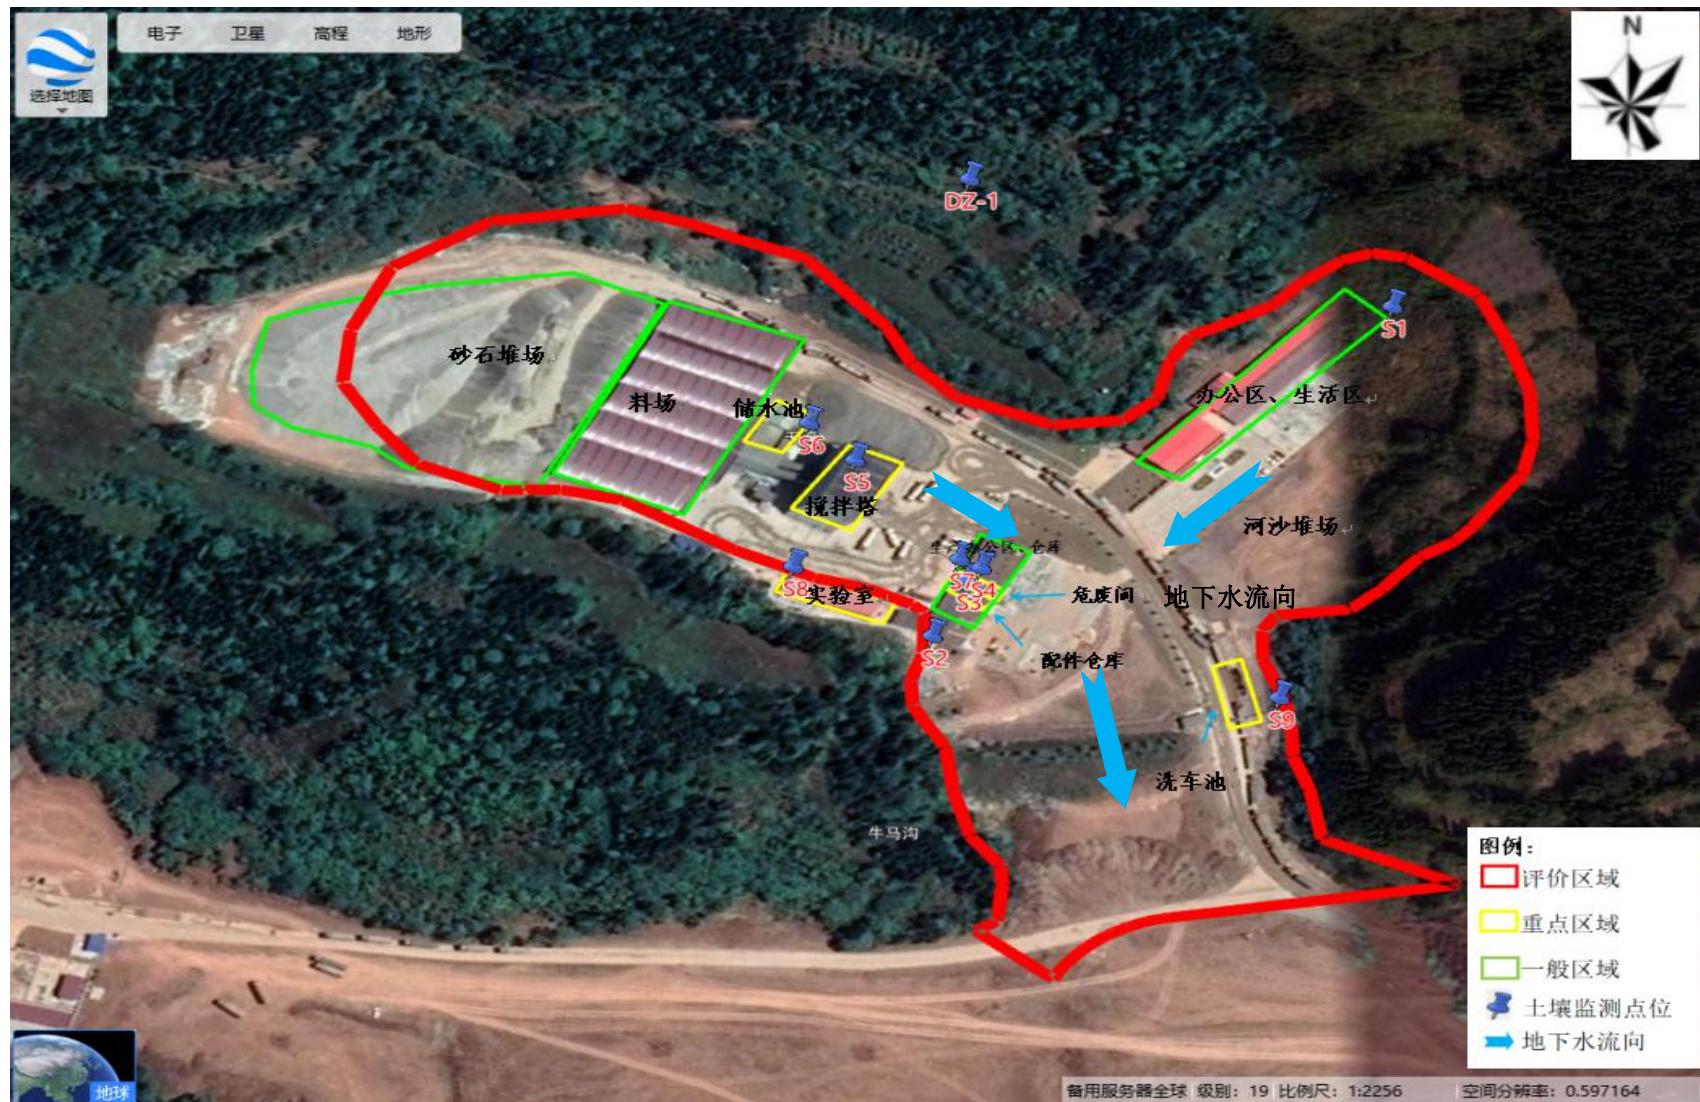
图 5.3-2 地块内土壤监测点位分布图

**点位个数：**此次调查根据评估地块的性质，以及地块空间历史图像、人员访谈及现场踏勘，能确定其平面布置，并结合现场实际情况，采用分区布点法+随机布点，根据地块污染识别结果，在危废间、搅拌塔、储水池、配件仓库、实验室、洗车池区域每个重点区域各自布设 1 个土壤监测点，从严考虑在生活区化粪池、生产区化粪池各自布设 1 个土壤监测点。后期踏勘现场，危废间物品搬离后发现有裂缝存在，在危废间裂缝处增设一个土壤采样点。在地块内共布置 8 个土壤监测点，地块红线范围外实验室布置 1 个土壤监测点。

序号	布点区域	是否为重点区域	点位个数	点位编号	计划采样深度	监测指标	布点原则
1	生活区化粪池	否	1 个	S1	取表层土样(0~0.5m) 和下层土样(0.5-2.5m)	GB36600-2018 表 1 中 45 项 +pH+石油烃(C10-C40)	考虑到化粪池可能出现渗漏的情况，在其生活区化粪池地下水流向下游方向布设点位
2	生产区化粪池	否	1 个	S2	取表层土样(0~0.5m) 和下层土样(0.5-2.5m)	GB36600-2018 表 1 中 45 项 +pH+石油烃(C10-C40)	考虑到化粪池可能出现渗漏的情况，在其生产区化粪池地下水流向下游方向布设点位。
3	配件仓库	否	1 个	S3	取表层土样(0~0.5m) 和下层土样(0.5-2.5m)	GB36600-2018 表 1 中 45 项 +pH+石油烃(C10-C40)	配件仓库内有使用中油桶放置，如果油桶破碎，会出现垂直入渗的可能，故在配件仓库布设点位
4	危废间	是	2 个	S4/S7	取表层土样(0~0.5m) 和下层土样(0.5-2.5m)	GB36600-2018 表 1 中 45 项 +pH+石油烃(C10-C40)	重点区域，危废间有含油废棉纱、手套、隔油池浮油、废机油存放。危废间危废企业已按要求转运，但地面存在油污和一处裂缝，故在有油污污染处和裂缝处布设 2 个点位。
5	搅拌塔	是	1 个	S5	取表层土样(0~0.5m) 和下层土样(0.5-2.5m)	GB36600-2018 表 1 中 45 项 +pH+石油烃(C10-C40)	重点区域，此为企业生产重点区域，内部有给水池和生产设备。如果池体破碎或裂缝存在泄漏的可能，故在搅拌塔内布设点位。
6	储水池	是	1 个	S6	取表层土样(0~0.5m) 和下层土样	GB36600-2018 表 1 中 45 项 +pH+石油烃	重点区域，位于储水池旁，储水池深度 7 米，地下水 W2

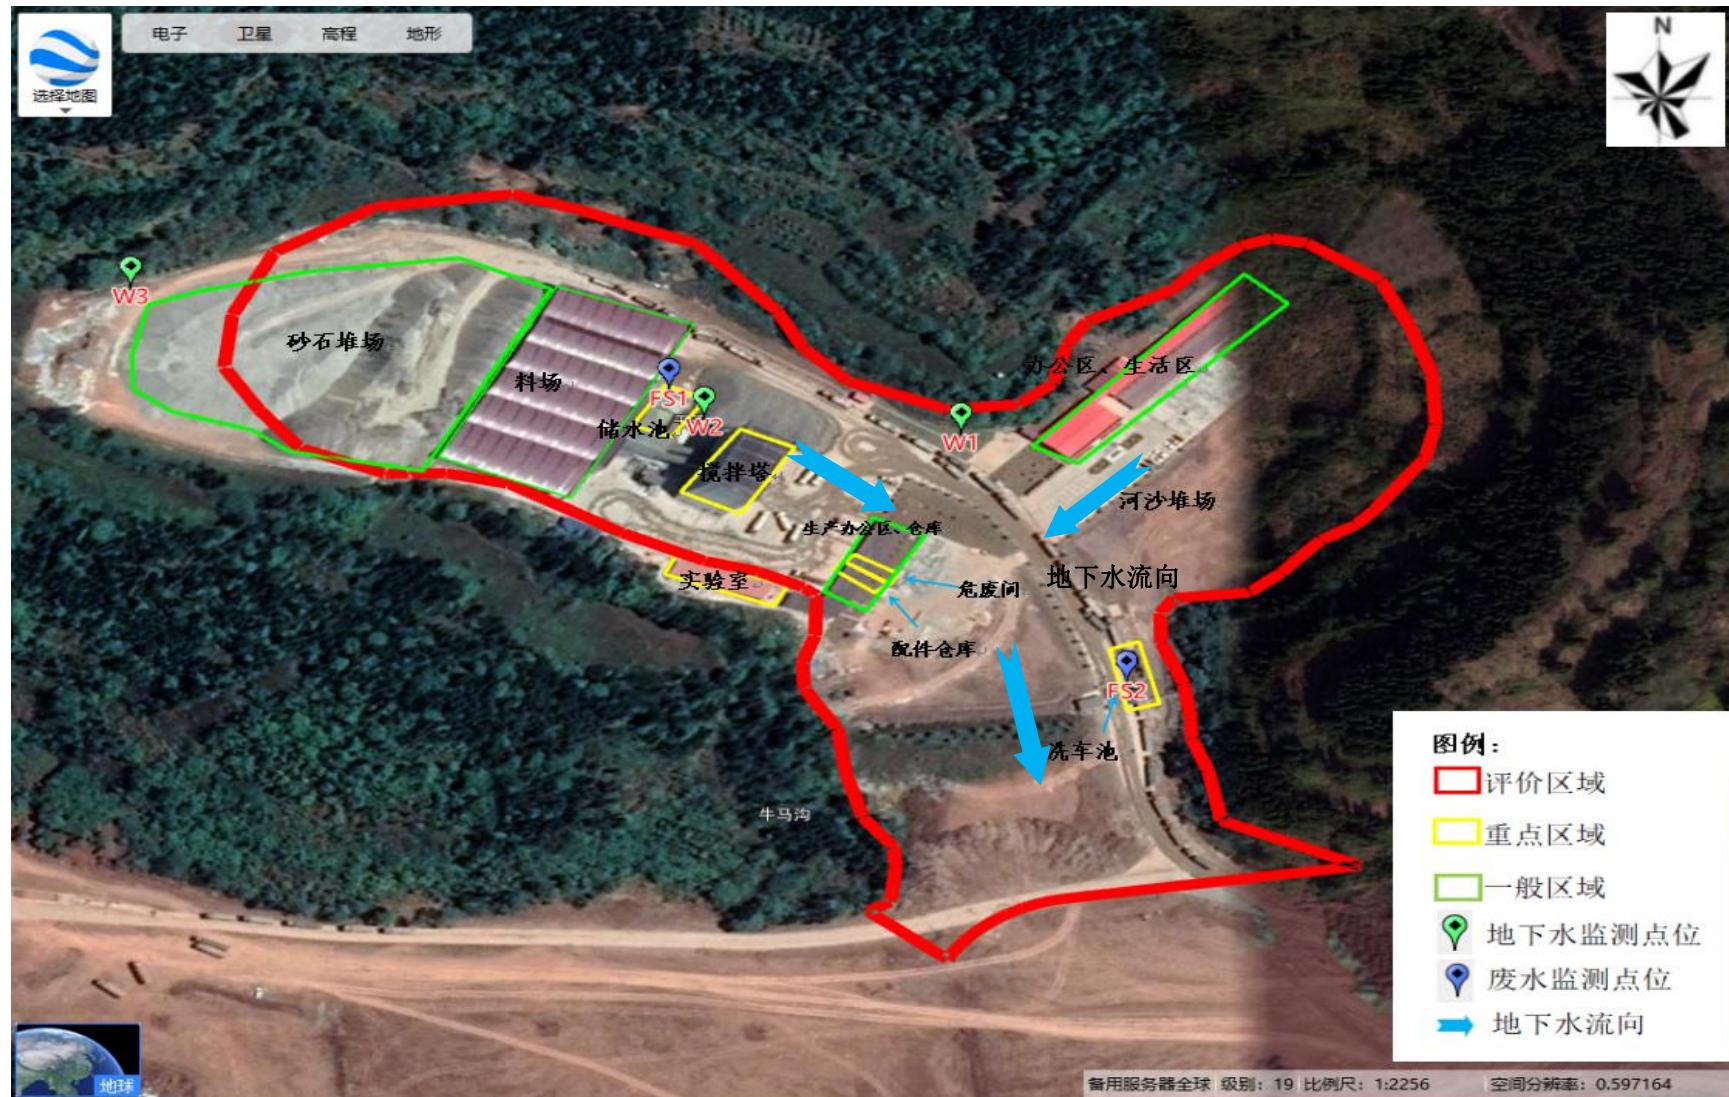
图 5.3-3 地块内地下水/残留废水监测点位分布图

采样时间	点位编号	点位名称	监测指标
2021.11.04	FS1#	生产区一级沉淀池	通过《污水综合排放标准》GB8979-1996(含修改单)表4中指标监测，共12项。
	FS2#	洗车池
