资阳市临空经济区 LKYD-2021-010 地块 土壤污染状况初步调查报告

委托单位：资阳市自然资源和规划局临空经济区分局

编制单位：四川和鉴检测技术有限公司

二〇二一年十二月

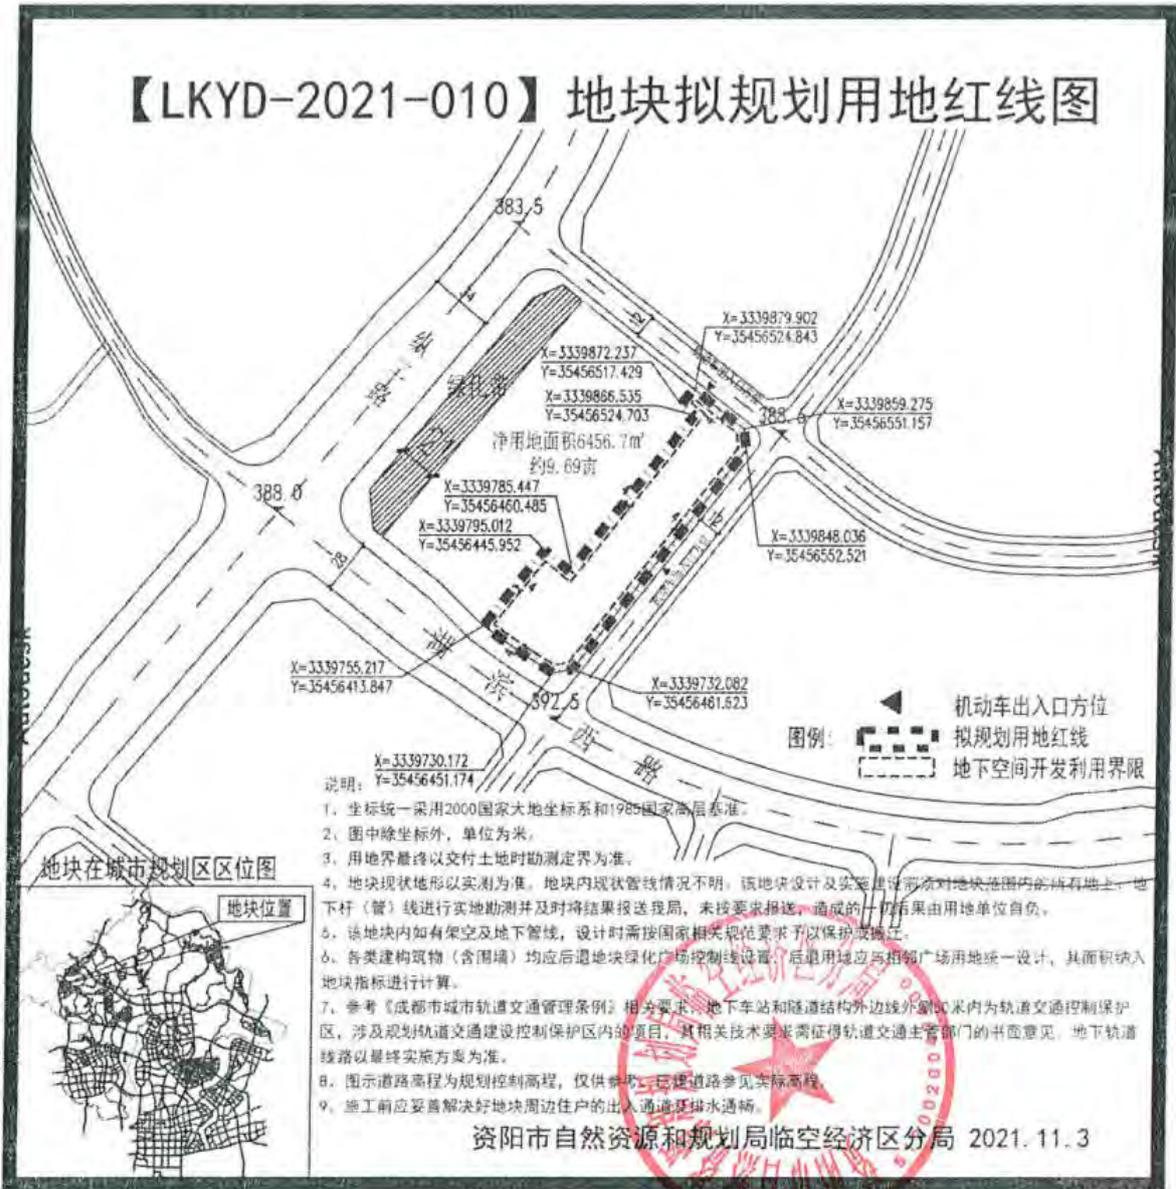
图 2.2-1 调查地块规划平面图

本次土壤污染状况初步调查范围为位于资阳市临空经济区，纵二路（A段）以东，湖滨西路以北的 LKYD-2021-010 地块，地块面积共计 6456.7m²，地块拐点坐标见表 2.2-1，调查地块规划范围见图 2.2-1，拐点位置见图 2.2-2（范围和拐点坐标来源于规划文件）。

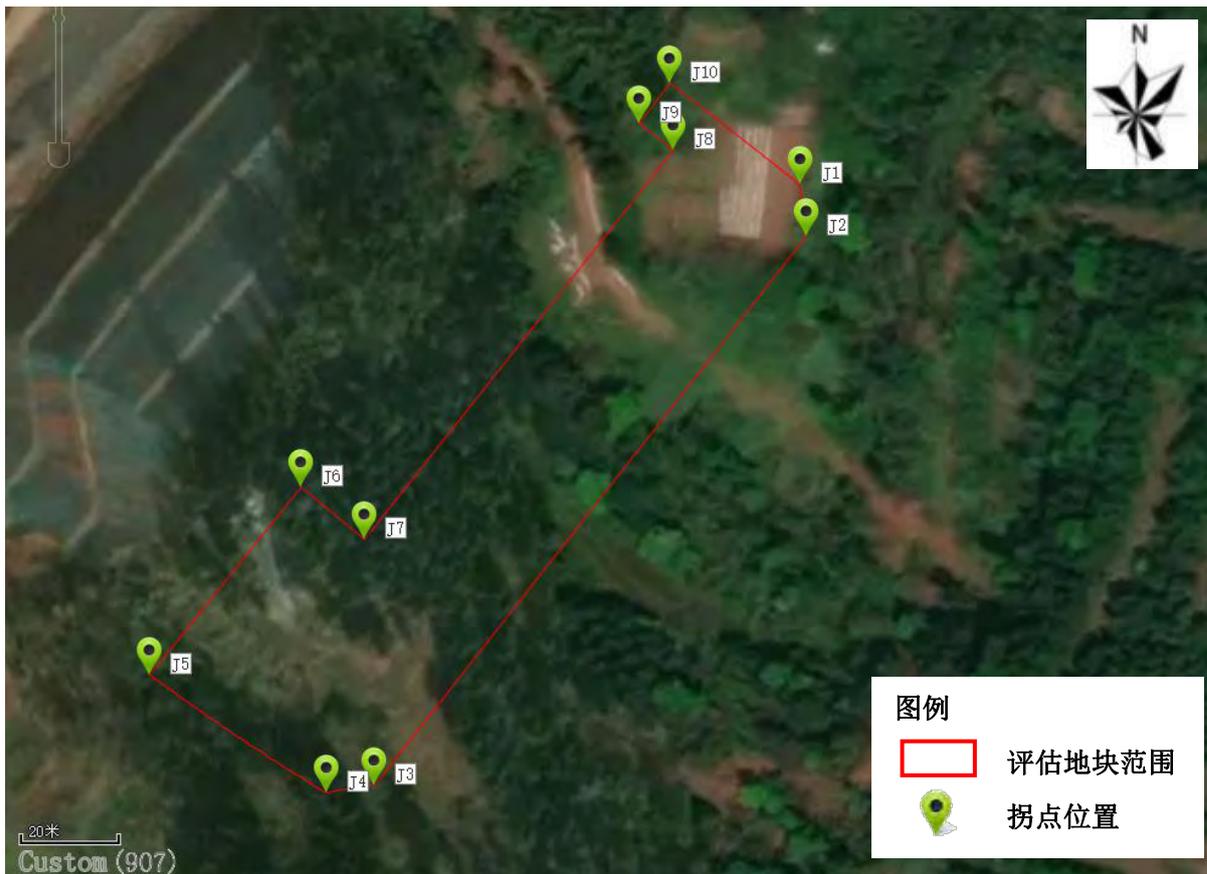
图 2.2-2 调查地块拐点位置示意图

序号	X 坐标（米）	Y 坐标（米）
J1	3339859.275	35456551.157
J2	3339848.036	35456552.521
J3	3339732.082	35456461.623
J4	3339730.172	35456451.172
J5	3339755.217	35456413.847
J6	3339795.012	35456445.952

J7	3339785.447	35456460.485
J8	3339866.535	35456524.703
J9	3339872.237	35456517.429
J10	3339879.902	35456524.843

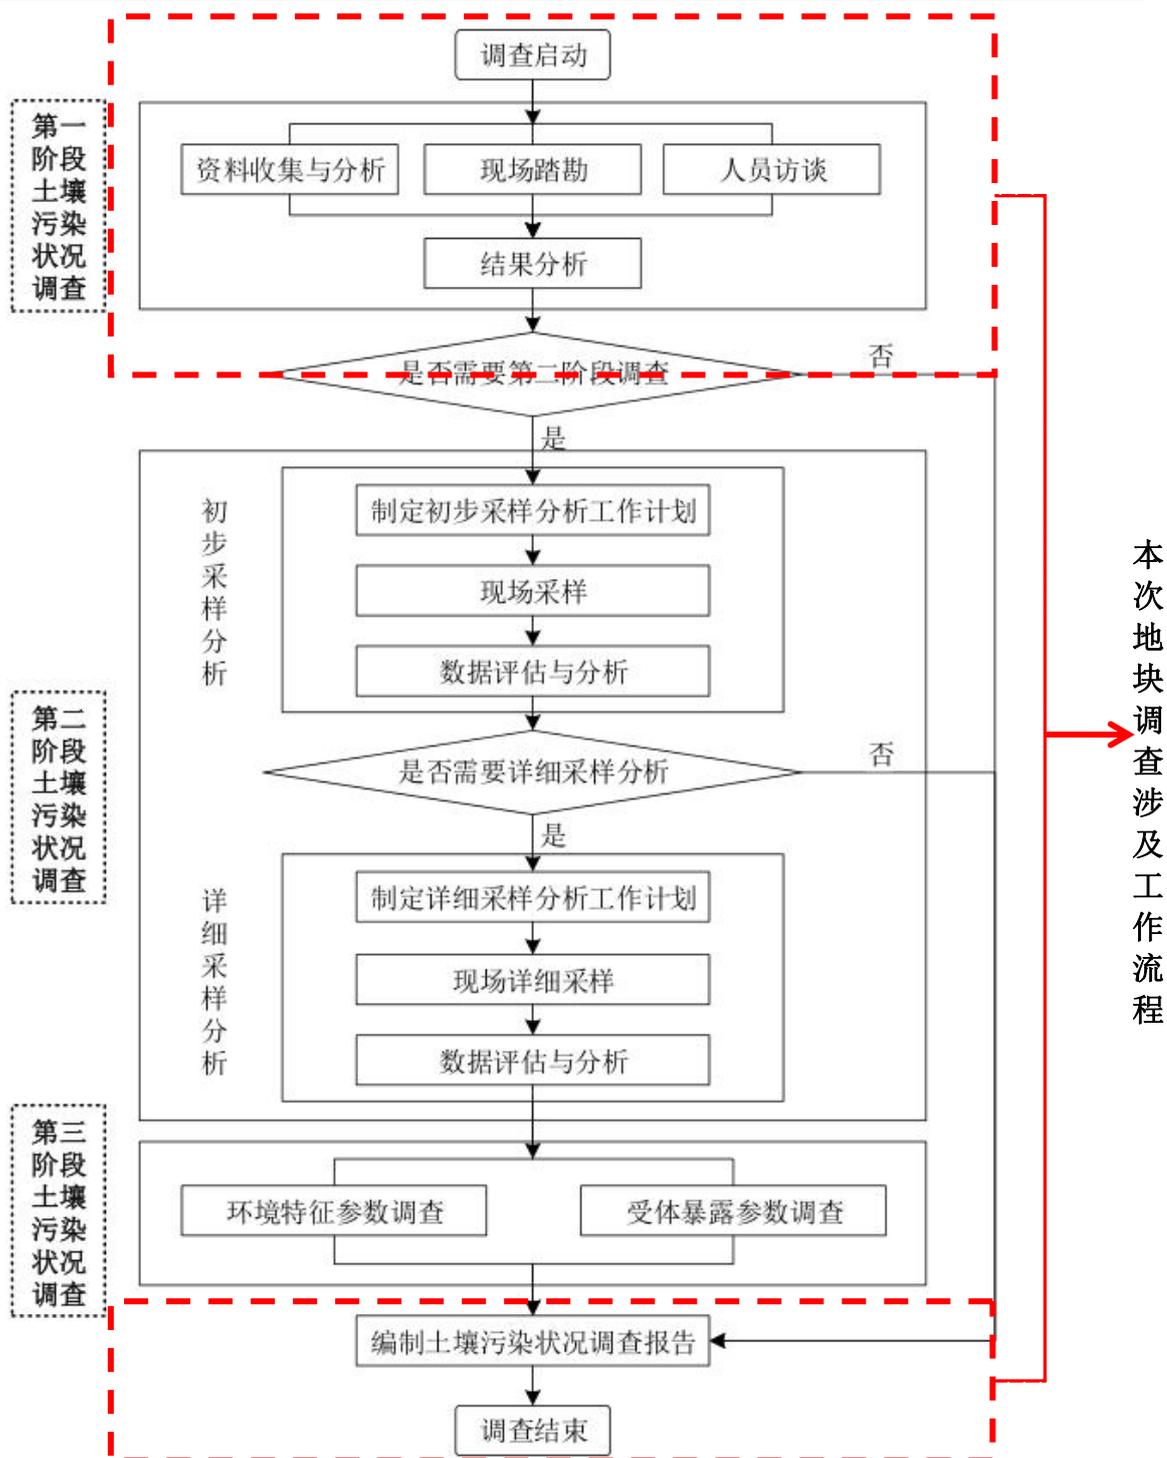
图 2.4-1 地块环境调查的工作内容与程序

根据《建设用地土壤污染状况调查技术导则》（HJ25.1-2019），建设用地土壤污染状况调查主要包括三个逐级深入的阶段，是否需要进入下一个阶段的工作，主要取决于地块的污染状况。土壤污染状况调查的三个阶段依次为：

第一阶段：资料收集分析、现场踏勘与人员访谈；

第二阶段：地块土壤污染状况确认——采样与分析（包含初步采样分析与详细采样分析）；

第三阶段：地块特征参数调查与补充取样。

第一阶段土壤污染状况调查是以资料收集、现场踏勘和人员访谈为主的污染识别阶段，原则上不进行现场采样分析。若第一阶段调查确认地块内及周围区域当前和历史上均无可能的污染源，则认为地块的环境状况可以接受，调查活动可以结束。

根据我公司组织人员对现场进行的初步踏勘，对相关资料进行收集与分析，人员访谈与现场踏勘的基础上认为该地块属于农用地或未开发的荒地转建设用地的类型，不涉及工矿用途、规模化养殖、有毒有害物质储存与输送、危险废物堆放、固废堆放、固废填埋等情况，再经过现场 XRF 快速检测，确认不存在污染的可能性。综上，得出本项目土壤污染状况调查以第一阶段为主，不涉及第二阶段。

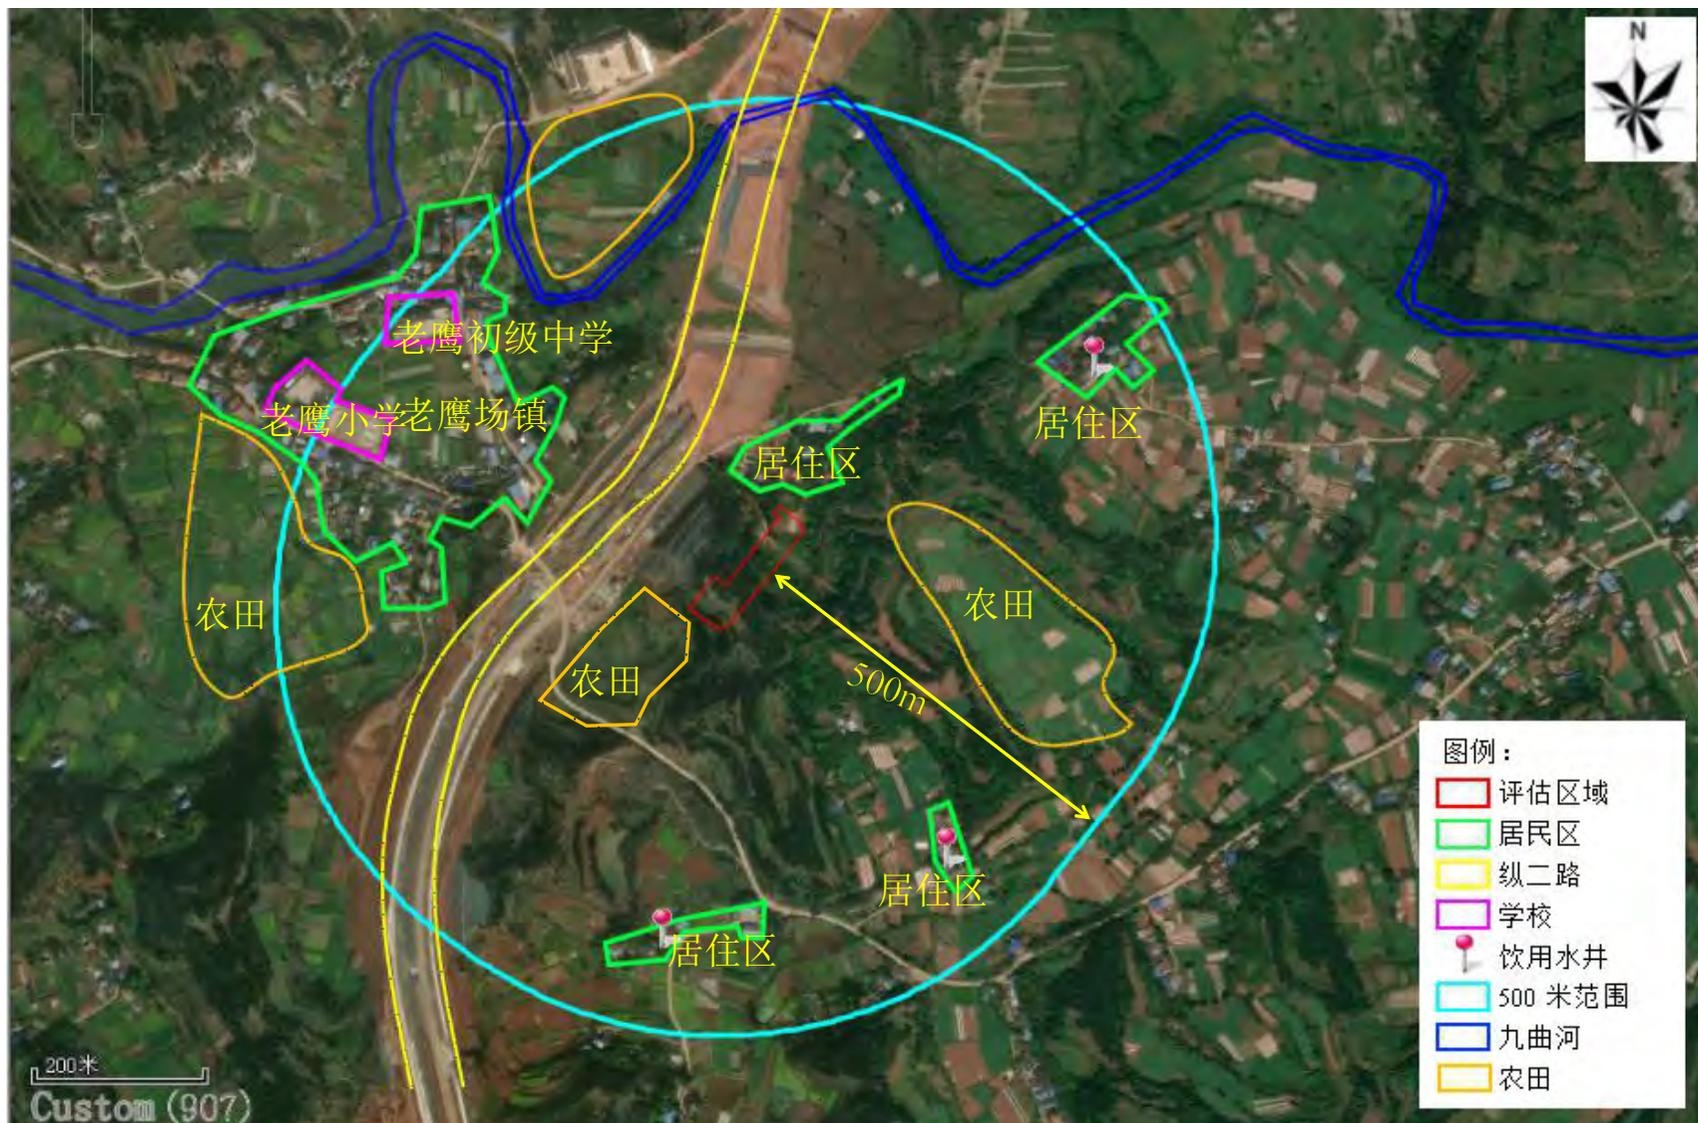
图 3.4-1 评估地块外敏感目标分布图

根据四川省生态环境厅办公室关于印发《四川省建设用地土壤污染状况初步调查报告专家评审指南》的通知（川环办函[2021]128号），主要调查地块边界 500m 范围内是否有敏感目标（如幼儿园、学校、居民区、医院、自然保护区、农田、集中式饮用水水源地保护区、饮用水井、取水口等）。根据现场踏勘，评估地块位于资阳临空经济区，纵二路（A段）以东，湖滨西路以北，周边 500m 范围内的敏感目标有居民区、学校、农田、地表水、水井。评价区域周边 500m 范围内敏感目标情况见表 3.4-1，敏感目标分布如图 3.4-1 所示。

敏感目标类型		方位	最近距离	人口数量
居民区		东北	25m	约 40 人
		东北	350m	约 32 人
		东南	333m	约 12 人
		南	342m	约 20 人
		西（老鹰场镇）	225m	约 1500 人
学校	老鹰小学	西	420m	约 200 人
	老鹰初级中学	西北	413m	约 300 人
地表水（九曲河）		北	355m	/
农田		东侧、南侧、西侧、北侧	29m	/
居民饮用水井		东侧、南侧居民区	360m	/

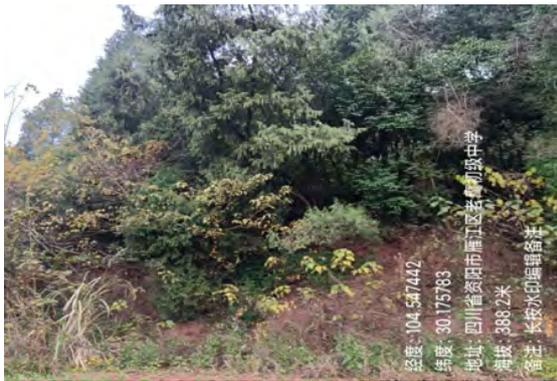
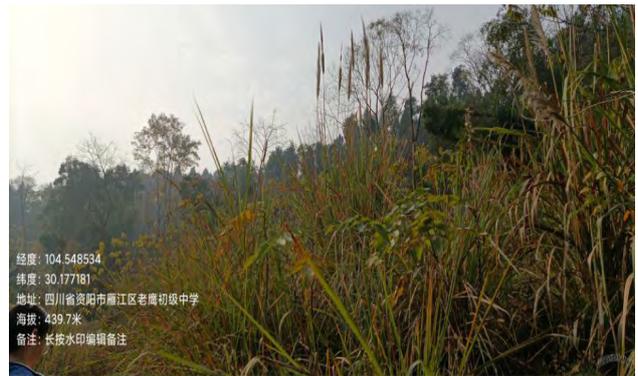
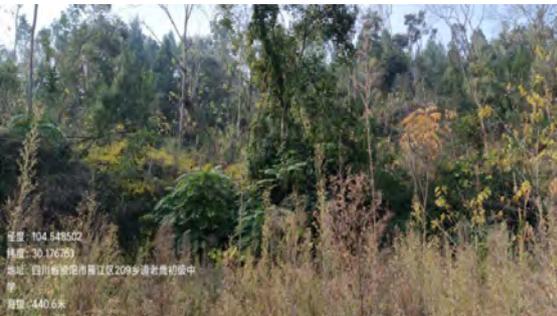
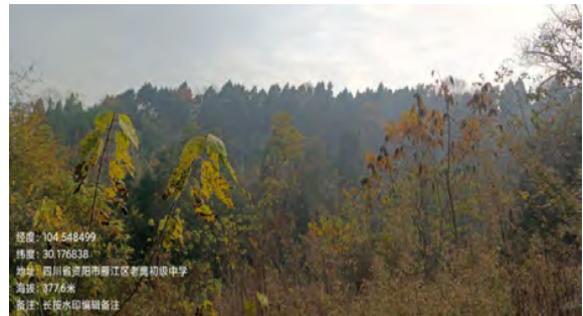
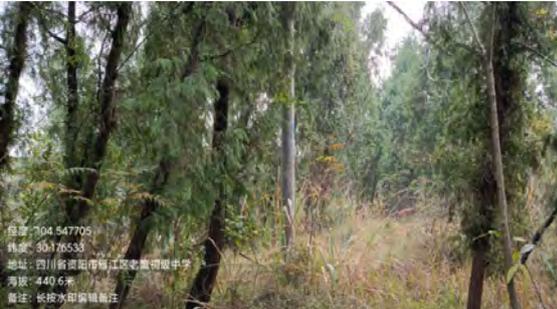
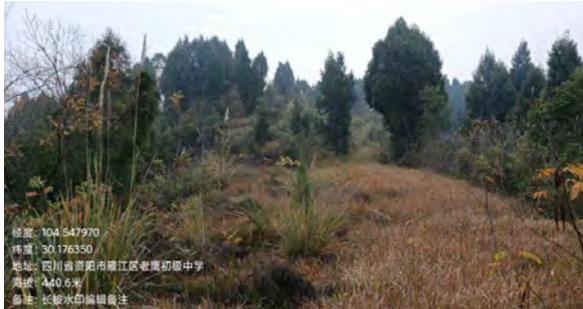
图 3.5-1 地块现状照片

评估地块位于资阳临空经济区，纵二路（A段）以东，湖滨西路以北，地块面积共计 6456.7m²。根据现场踏勘期间（2021 年 10 月-12 月）情况，地块内为荒地，草木丛生，不存在建筑物。地块内工矿企业，无家禽养殖，无固体废物堆场，无雨水排放管道，无废水排放管道。地块内为原始山体，地势东高西低、南高北地，整体向西北侧倾斜。地块内现状照片见图 3.5-1，地块内平面布置见图 3.5-2。

地块内现状（照片编号 1#，拍摄方向：北）

地块内现状（照片编号 2#，拍摄方向：东北）

地块内现状（照片编号 3#，拍摄方向：西南）

地块内现状（照片编号 4#，拍摄方向：北）

地块内现状（照片编号 5#，拍摄方向：东北）

地块内现状（照片编号 6#，拍摄方向：东）

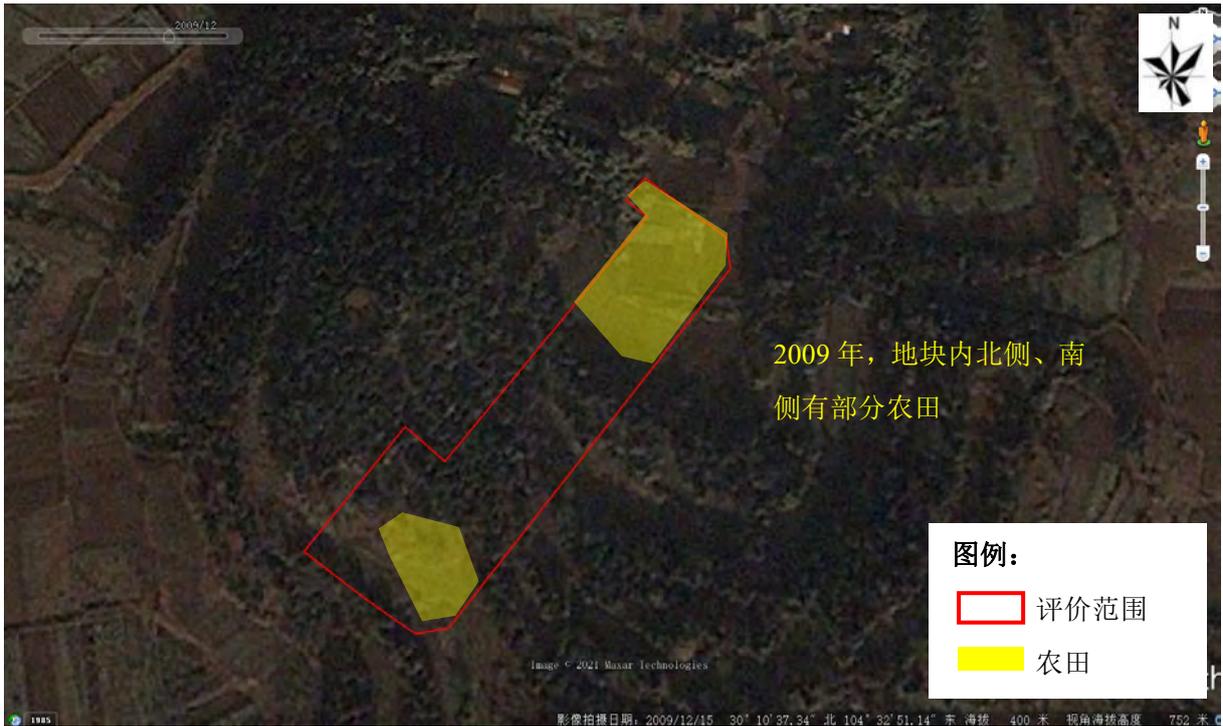
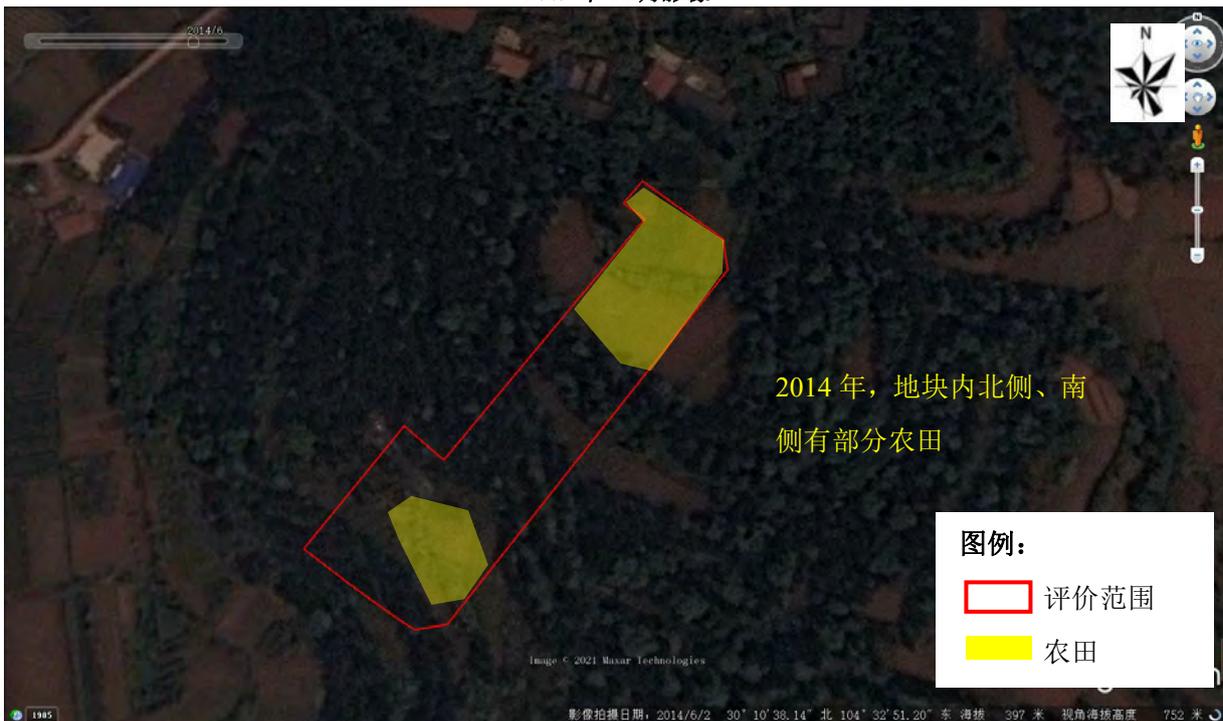
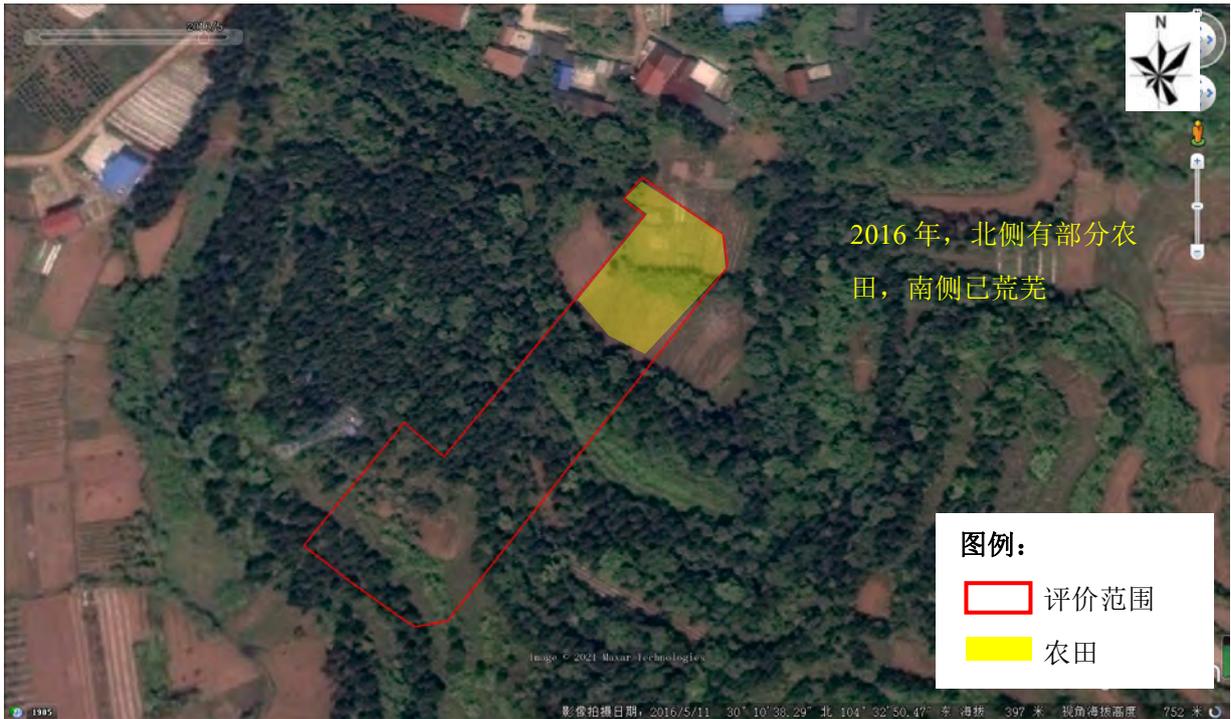
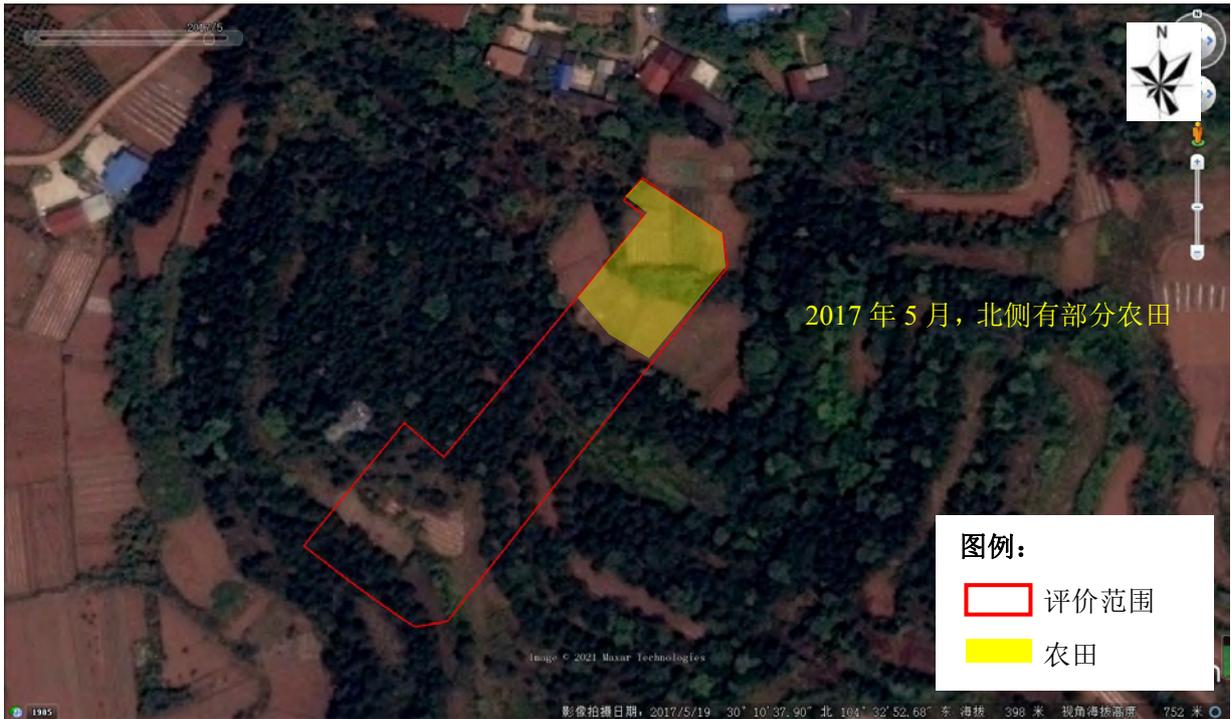
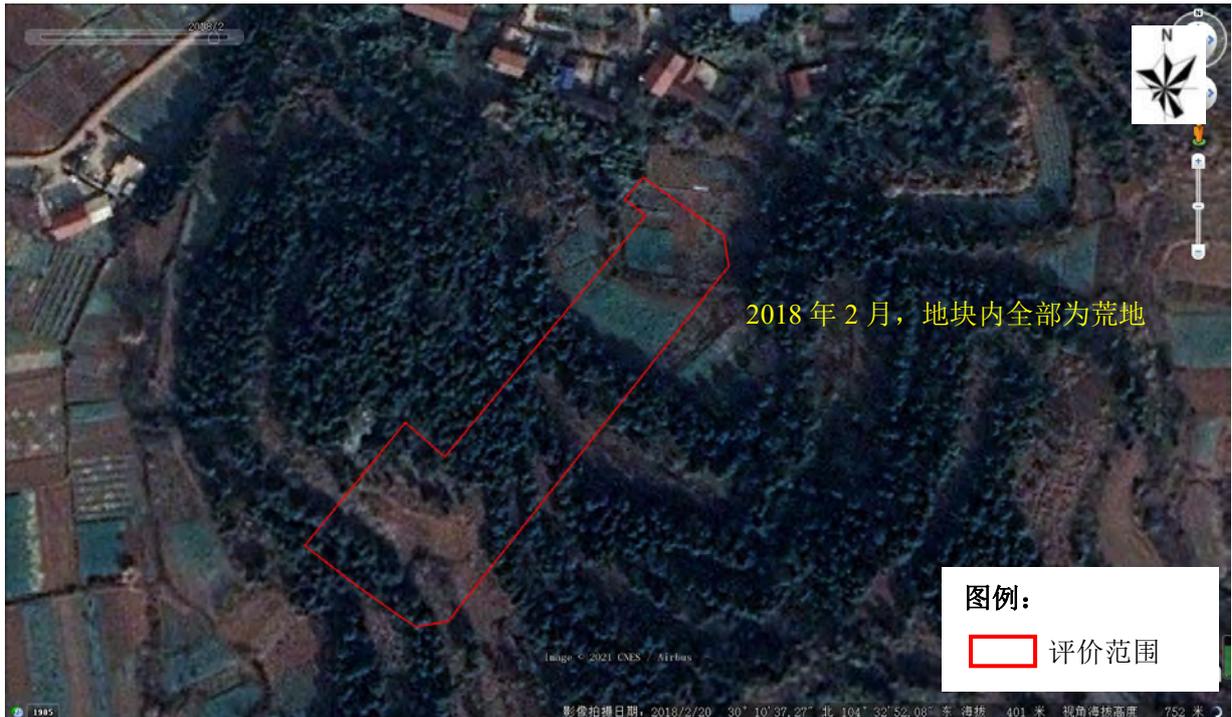
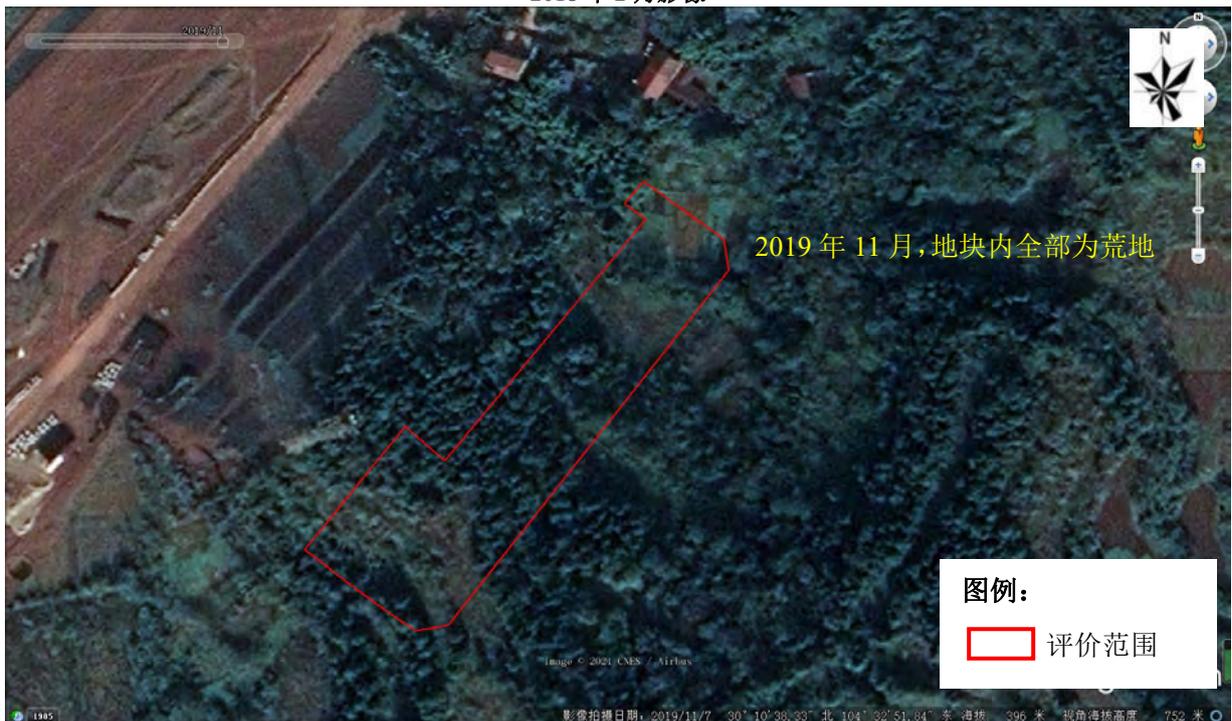
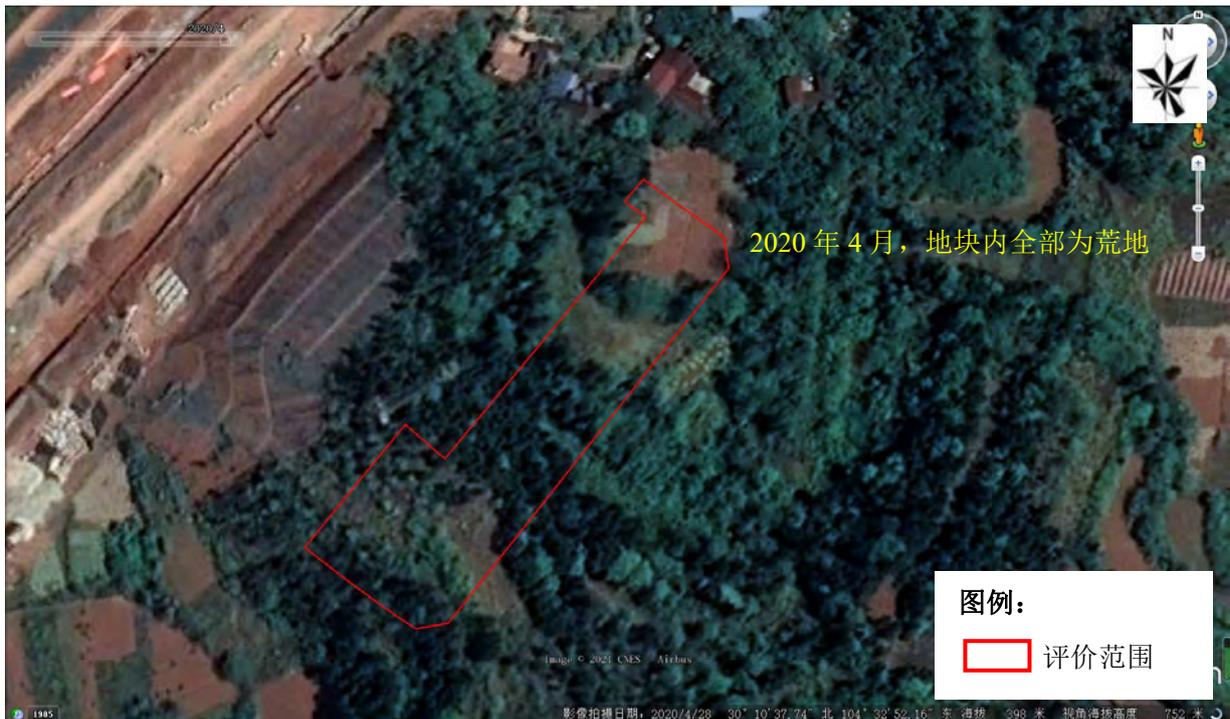
图 3.5-3 评价区域历史影像图

评估地块位于资阳临空经济区，纵二路(A 段) 以东，湖滨西路以北，地块面积共计 6456.7m²。根据现场踏勘情况，结合人员访谈及空间历史图像分析得出，该地块 2016 年之前北侧和南侧有部分区域为农田，中部为荒地，2016 年南侧的农田荒芜，2018 年北侧农田荒芜，全部变为荒地。根据人员访谈和历史影像得知，地块内历史不存在工业企业，无居民居住、规模化养殖场、工业固体废物堆放、处置等情形。由于其卫星历史影像最早为 2009 年（2009.12~2020.4），故本地块使用历史主要来源人员访谈（见附件三 人员访谈记录表）结合历史影像分析得出，地块利用历史见表 3.5-1，2009 年以后的地块空间历史影像见图 3.5-3。

时间	类型	备注
2016 年之前	地块北侧、南侧有部分为农田，中部为荒地	人员访谈、历史影像
2016-2018 年	地块北侧有部分为农田，其他为荒地	人员访谈、历史影像
2018 年一至今	荒地	人员访谈、历史影像、现场踏勘

根据现场踏勘、卫星地图影像及周边人员访谈，地块相邻区域历史为乡镇环境（居民、荒地），用途未发生变化。地块相邻地块使用历史见表 3.6-1，其历史影像见图 3.5-3。

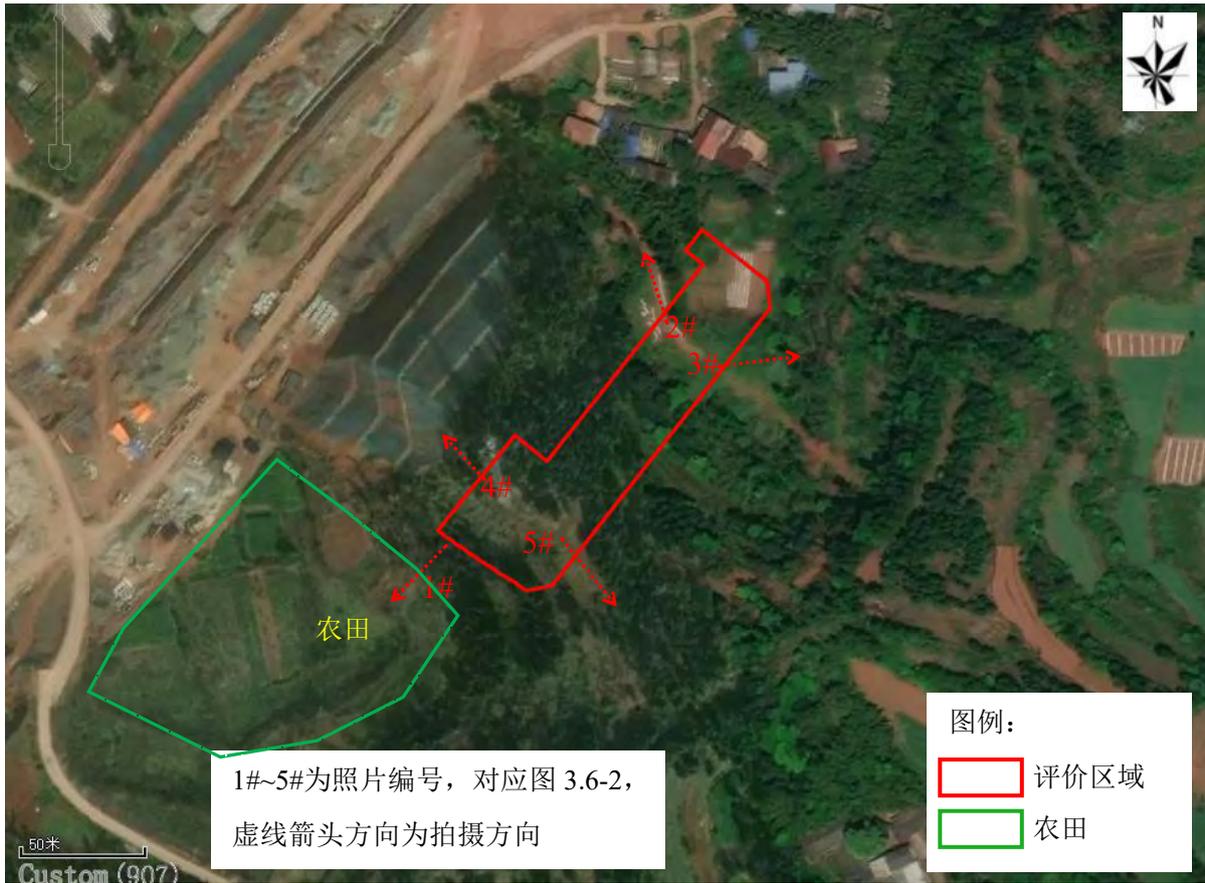
图 3.6-1 地块相邻地块使用平面图

评估地块位于资阳临空经济区，纵二路(A段)以东，湖滨西路以北，根据现场踏勘结果：

地块东侧相邻区域为荒地；

地块南侧相邻区域为荒地和农田；

地块西侧相邻区域为荒地，后期规划为科研用地，外侧已开始平场活动；

地块北侧相邻区域为荒地和 3-5 户居民。

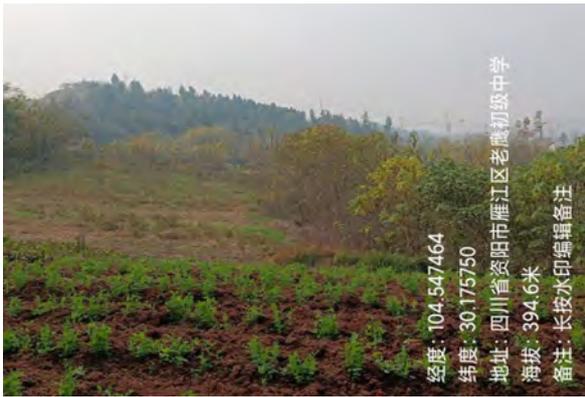
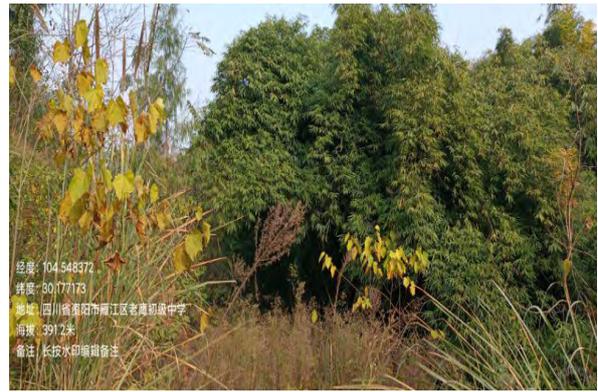
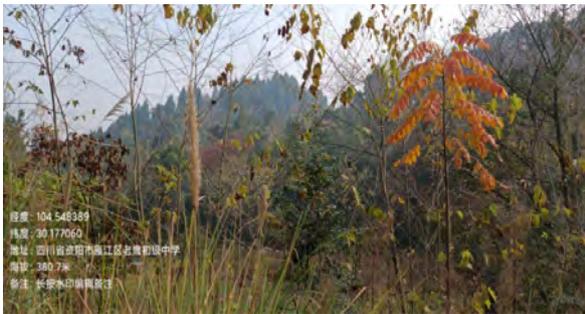
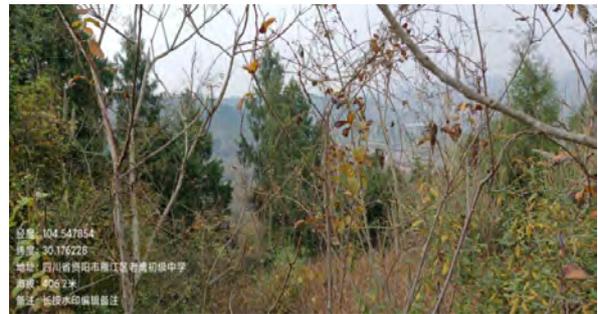
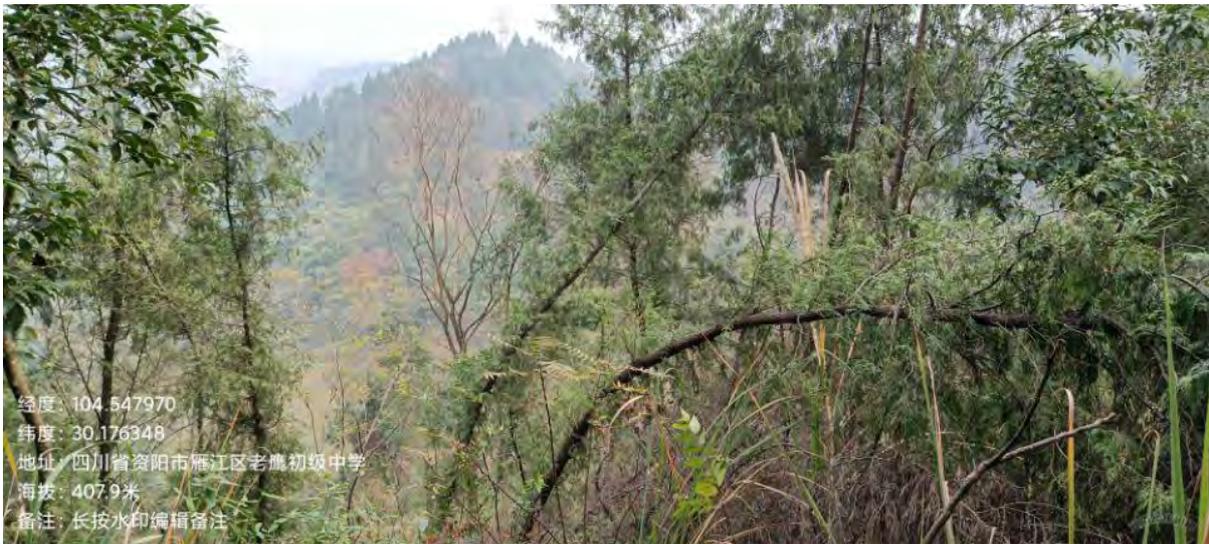
图 3.6-2 相邻地块照片

相邻地块外环境照片见图 3.6-2。

地块外西南侧（农田，照片编号 1#，拍摄方向：西南）

地块外西北侧（荒地，照片编号 2#，拍摄方向：西）

地块外东北侧（荒地，照片编号 3#，拍摄方向：东）

地块外西侧（荒地，照片编号 4#，拍摄方向：西）

地块外南侧（荒地，照片编号 5#，拍摄方向：东南）

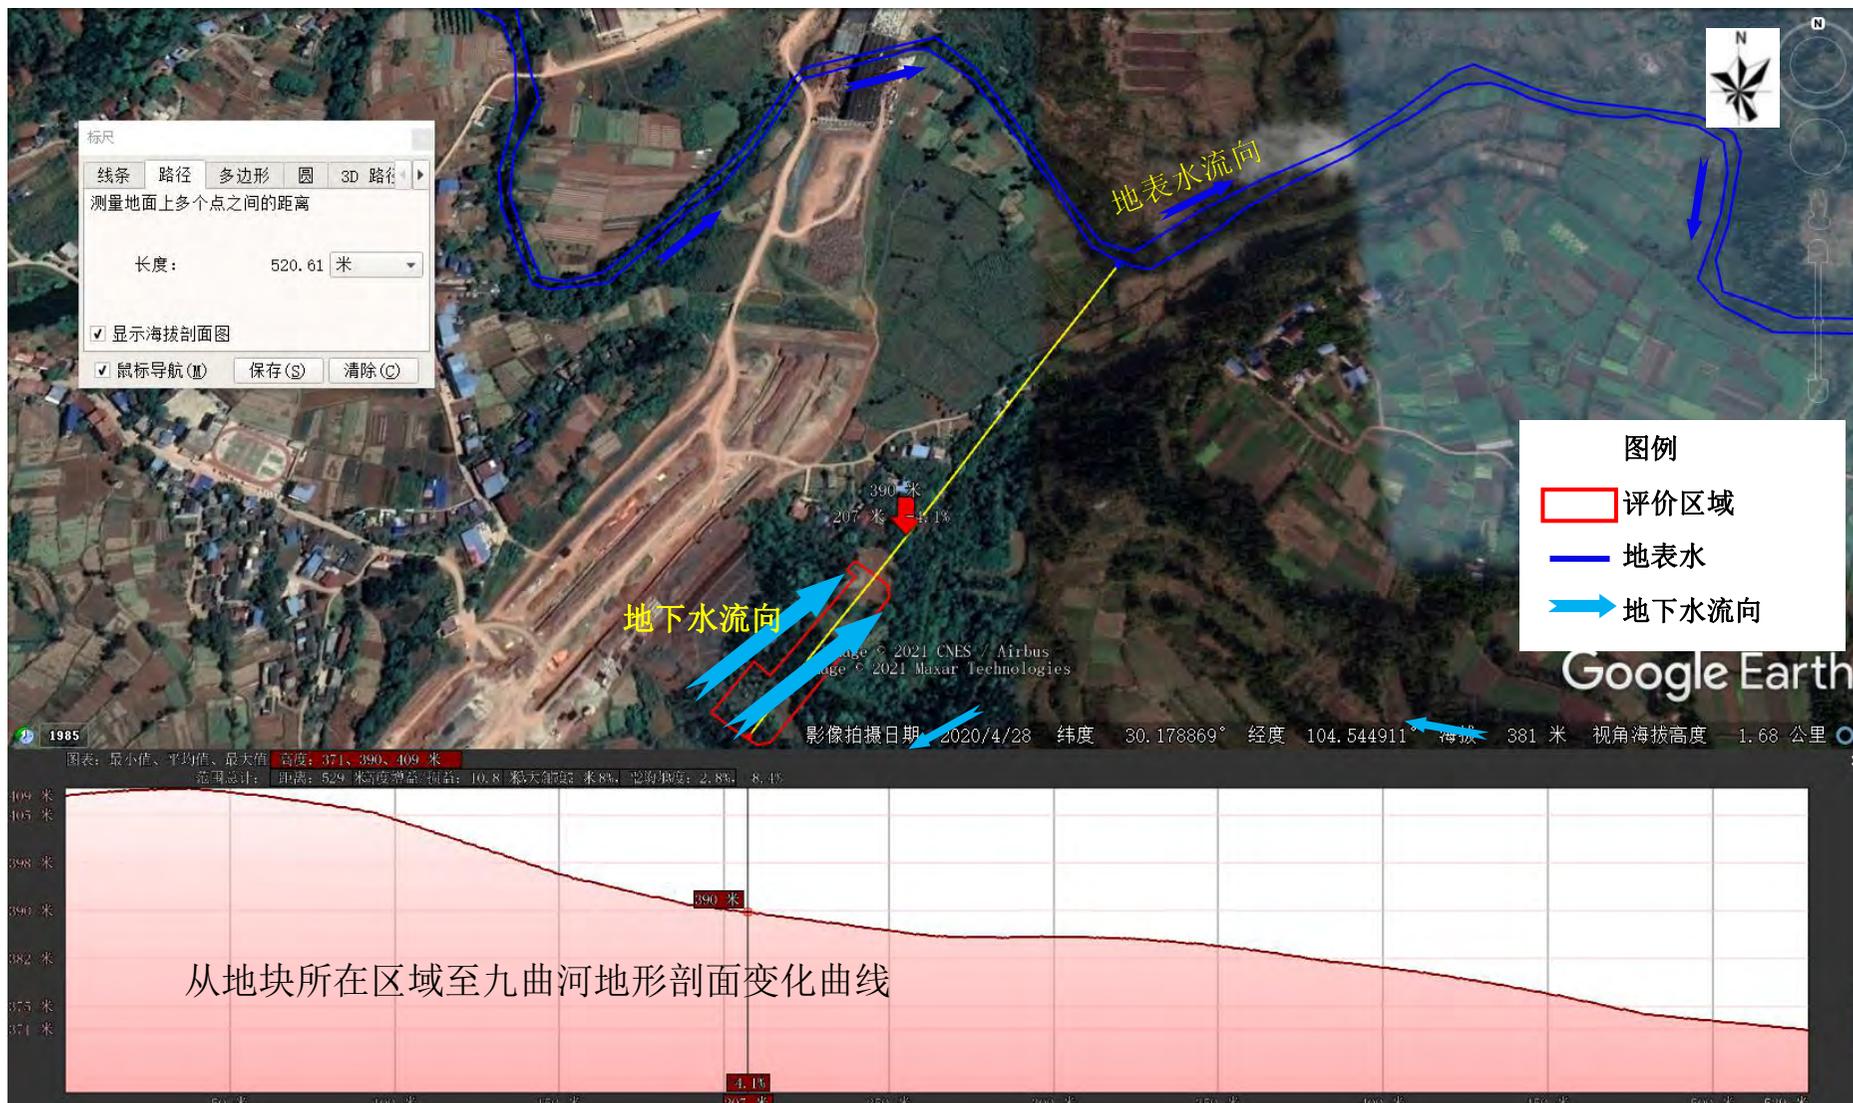
图 4.2-1 评价区域地下水流向图

地块外整体地势南高北低，且地块北侧约 355 米处为九曲河，根据地块周边地势、地形剖面、九曲河流向，确定地块所在区域地下水流向为沿地形自西南向东北方向，进入最近接纳水体九曲河。地下水流向示意图见图 4.2-1。

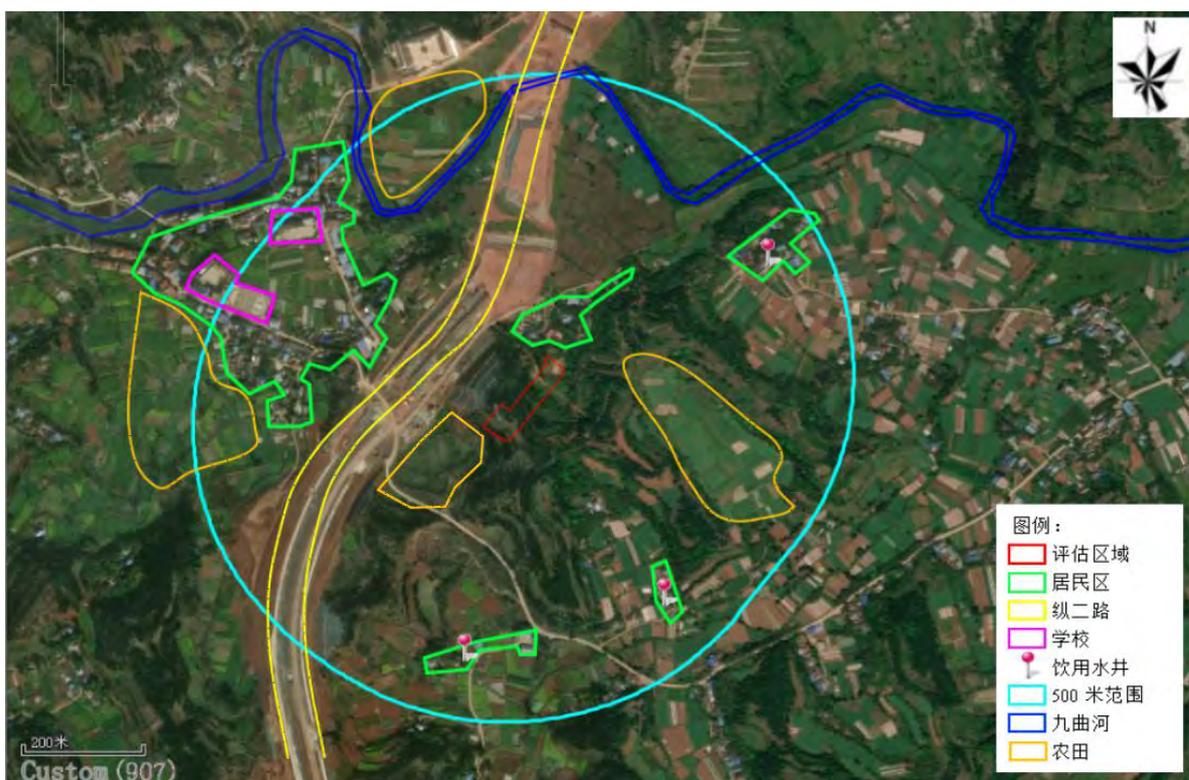
图 6.1-1 地块周边 500m 范围外环境关系图

该地区的全年主导风向为东北风，周边污染源对本地块造成的影响存在三种迁移途径：大气沉降、地面漫流、垂直入渗。本报告主要分析地块周边的工业企业对本项目的潜在污染影响。

根据现场踏勘得知，地块外 500m 范围内无工业企业，故附近地块在使用过程中产生的污染物向地块内迁移影响的可能性低。

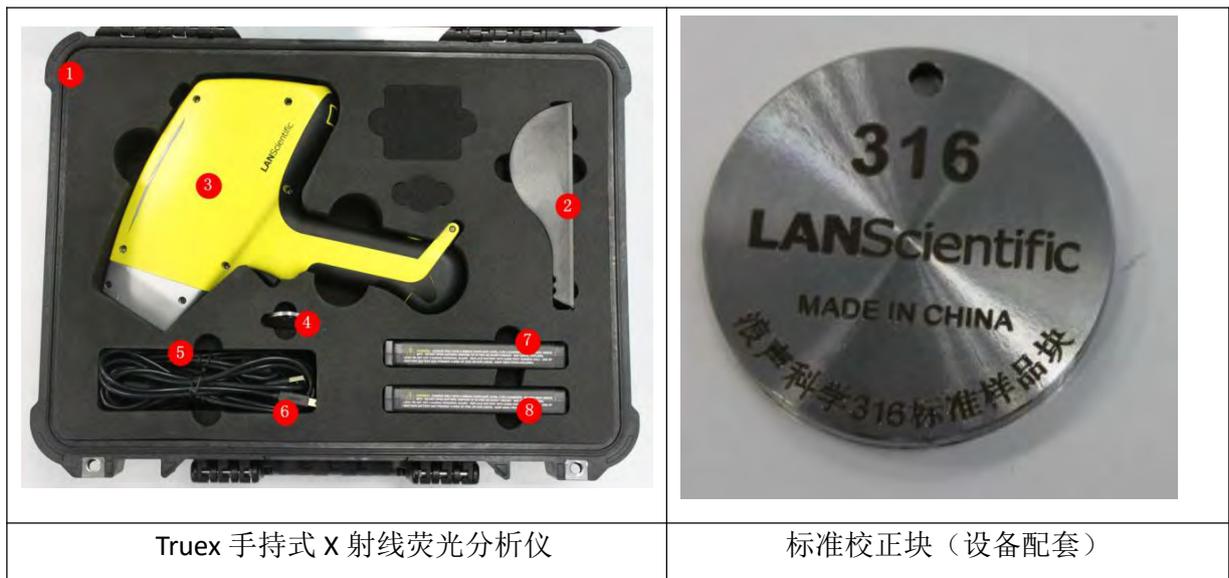
图 6.3-1 快检设备示意图

本次快速检测工作主要使用我公司购买的 Truex 手持式 X 射线荧光分析仪，生产厂商为苏州浪声科学仪器有限公司，设备配套标准校正块，有“合金”、“矿石”、“土壤”、“ROHS”四个模式。

序号	类别	快检设备信息
1	设备名称	手持式 X 射线荧光分析仪
2	设备型号	TrueX700
3	生产厂商	苏州浪声科学仪器有限公司
4	检出限	1ppm
5	置信区间	95%
6	误差	$\pm 2\delta$ (仪器显示)

Truex 手持式 X 射线荧光分析仪配套有标准校正块，在仪器工作之前，使用仪器测试该标准块，用标准数据与测试数据做比对，以判断仪器是否处于最佳状态。在设备经自带标准块校准后，对被测样品进行快速分析检测，一般情况下一个样品分析时间 15S-30S 之间，根据显示屏数据记录需要的指标数据。具体操作步骤如下：

设备开机--输入密码--模式选择（选择土壤模式）---选择设置选项----选择自检----使用标准块检测----自检完成-----回到主界面---选择测试版块--开始测试（扣住扳机直至测试时间结束松开扳机）---记录数据

开始测试步骤：选择被测点，将仪器前端顶住被测样品开始测量，测量完成后，若前端有土，使用软布或者软纸擦拭。

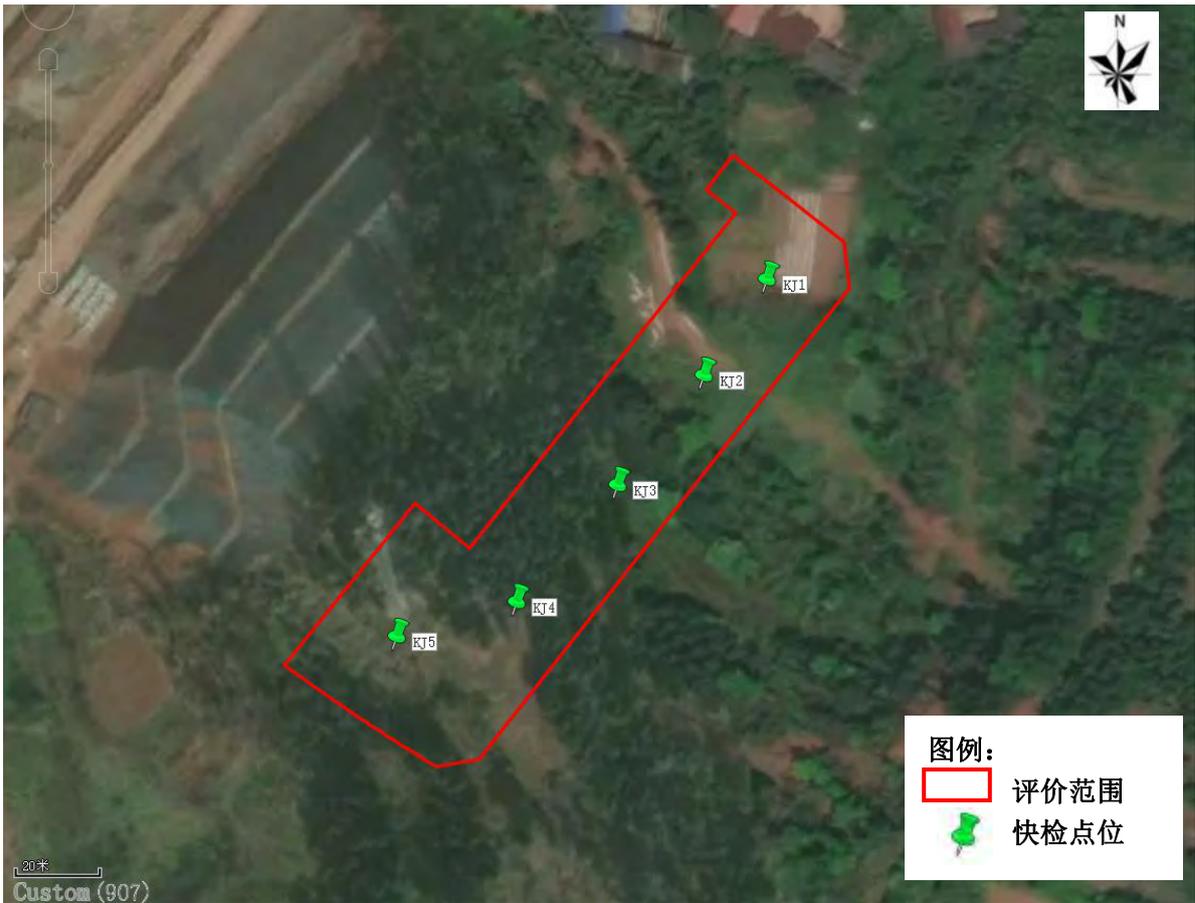
图 6.3-2 土壤快检点位分布图

通过资料分析和现场踏勘，地块历史使用情况单一，目前地块全部为荒地。根据现场踏勘情况，地块内全部为荒地，在地块内采用系统随机布点法布设点位进行土壤快速监测，共布设 5 个土壤快速监测点位，布设具体位置见图 6.3-2。
