资阳市临空经济区 LKYD-2021-010 地块 土壤污染状况初步调查报告

委托单位：资阳市自然资源和规划局临空经济区分局

编制单位：四川和鉴检测技术有限公司

二〇二一年十二月

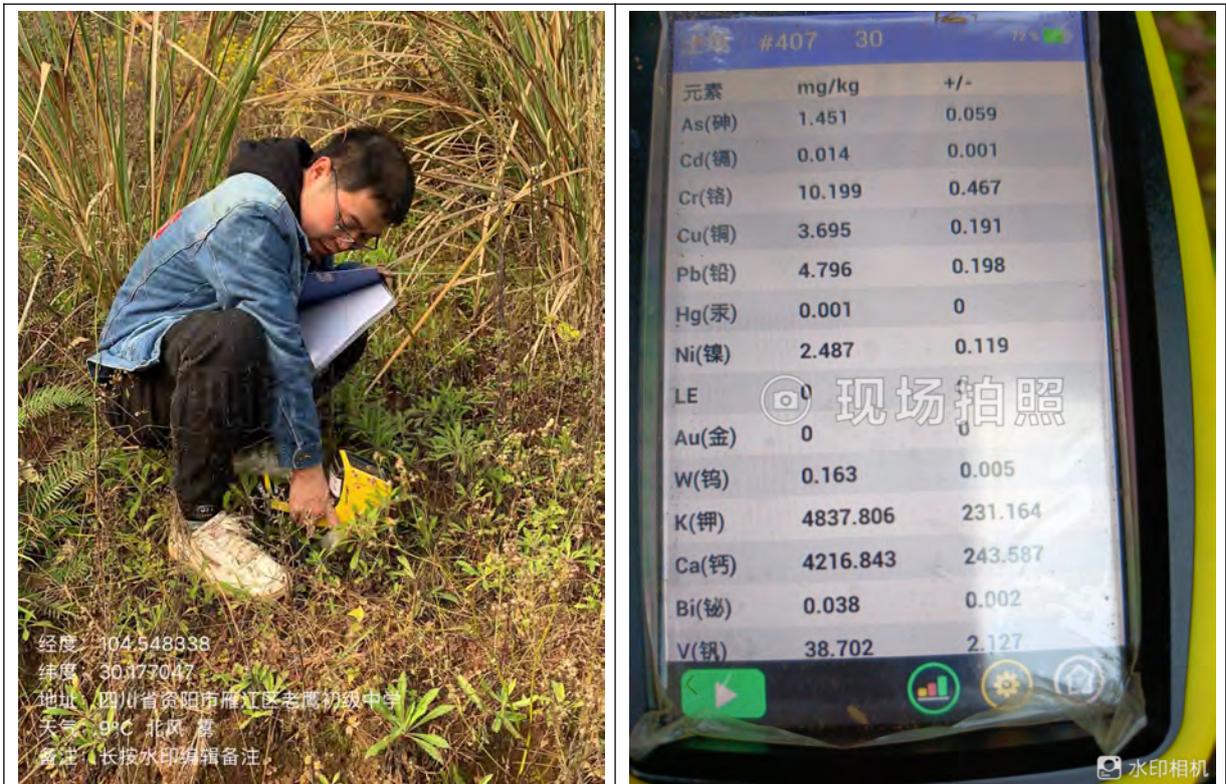
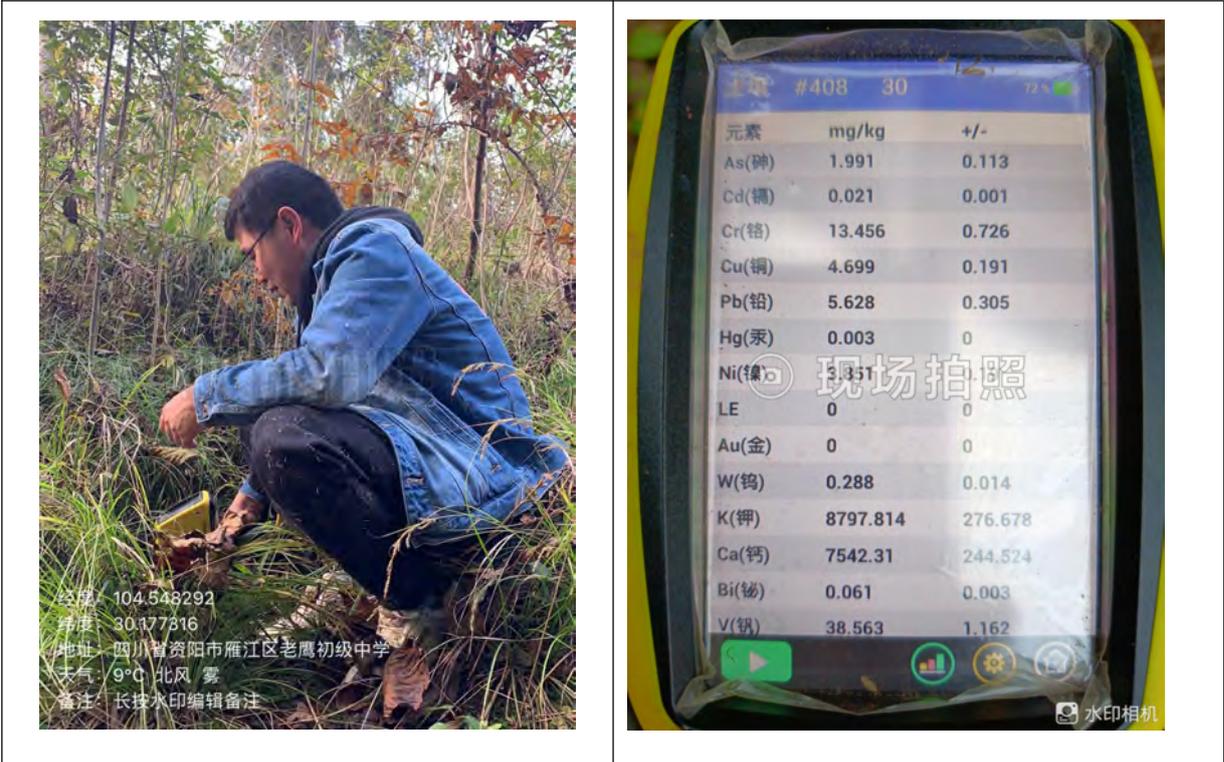
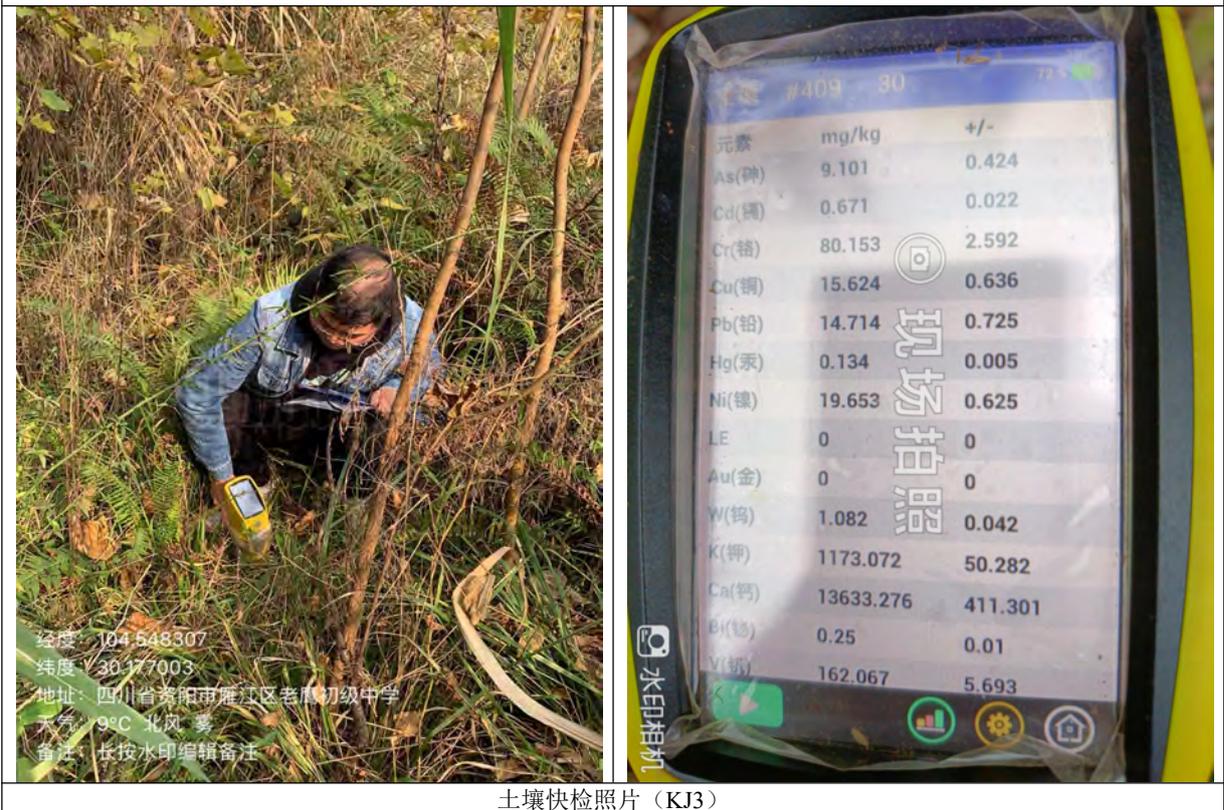
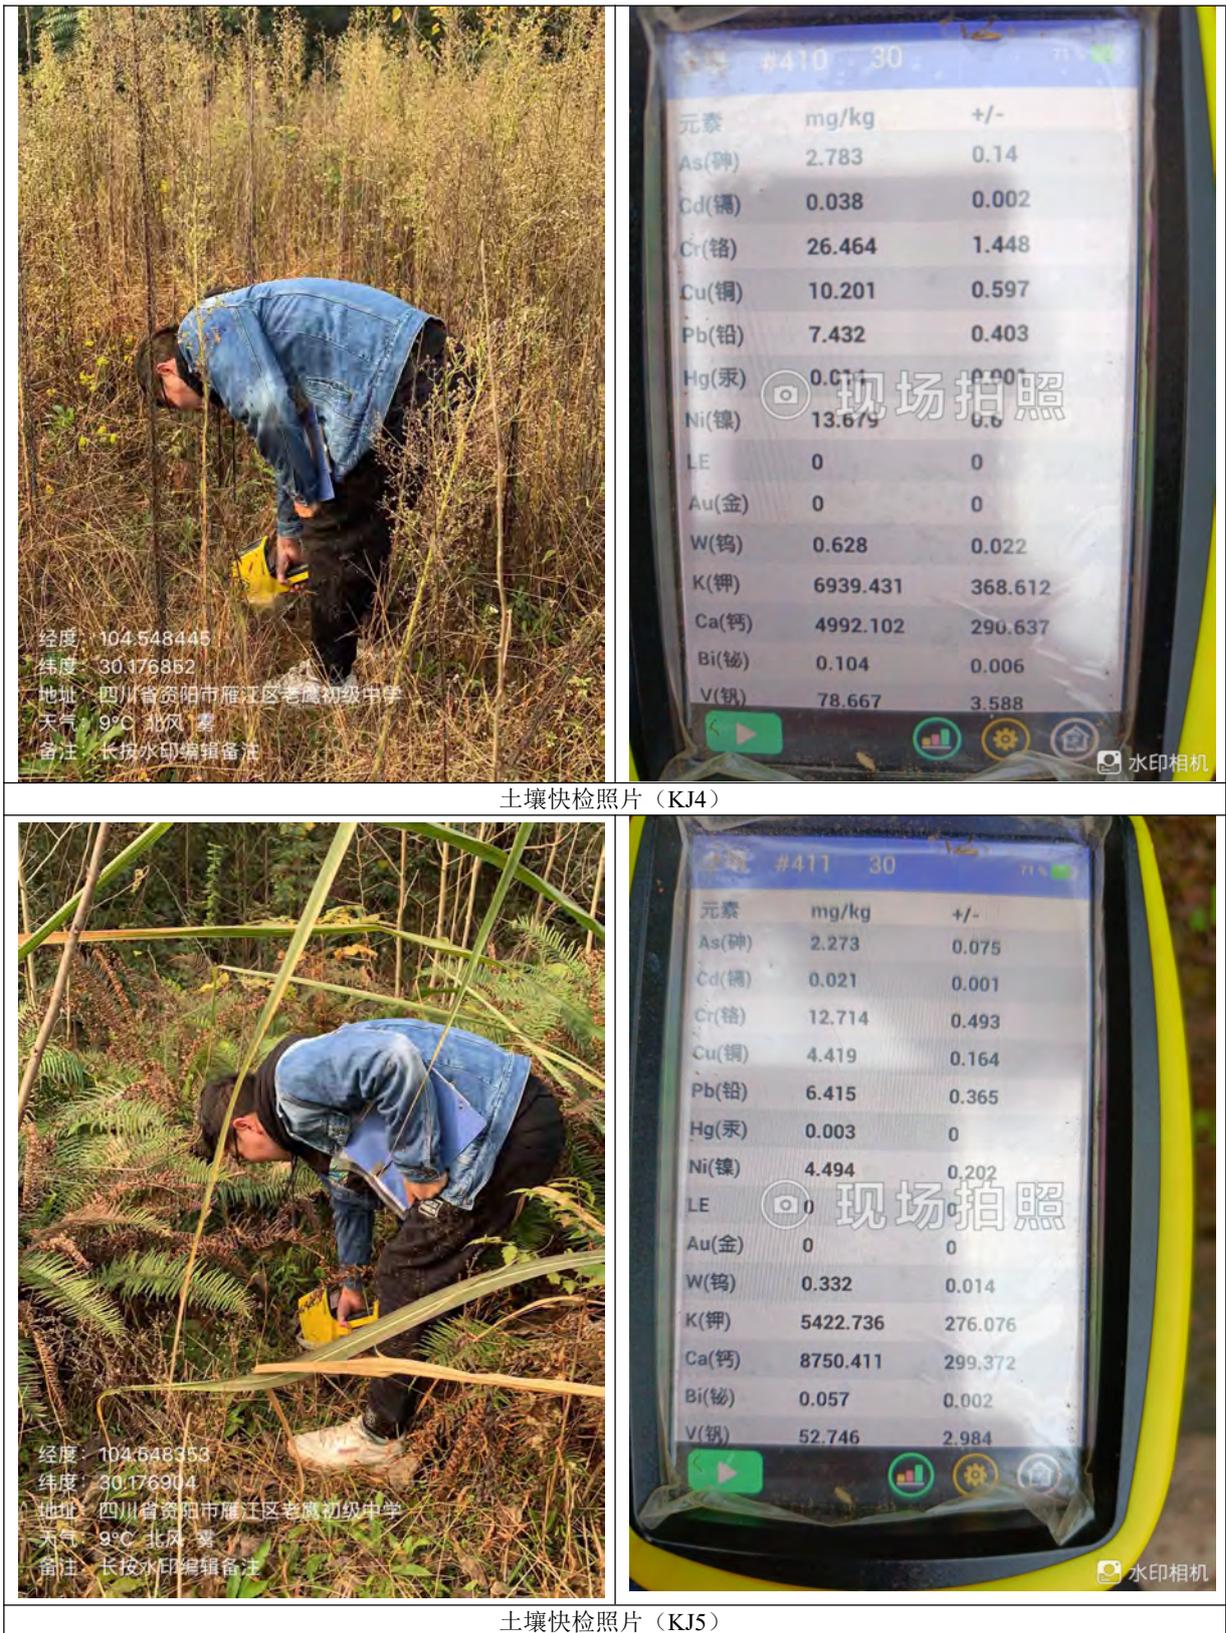
图 6.3-3 现场土壤快检照片

快检日期	点位编号	检测深度	检测项目（单位：mg/kg）						
			砷	镉	铜	铅	汞	镍	总铬
标准限值			60	65	18000	800	38	900	/
2021.12.4	KJ1	表层	1.5	0.01	3.7	4.8	0.01	2.5	10.2
	KJ2	表层	2.0	0.02	4.7	5.6	0.01	3.9	13.5
	KJ3	表层	9.1	0.67	15.6	14.7	0.13	19.7	80.2
	KJ4	表层	2.8	0.04	10.2	7.4	0.01	13.7	26.5
	KJ5	表层	2.3	0.02	4.4	6.4	0.01	4.5	12.7
注：总铬无标准限值，仅作为参考。

根据表 6.3-2 得出，地块内 5 个点位的土壤快检结果中，所有点位的 砷、镉、铜、铅、汞、镍检测结果均低于《土壤环境质量 建设用地土壤污染风险管控标准（试行）》（GB36600-2018）表 1 中第二类用地筛选值。

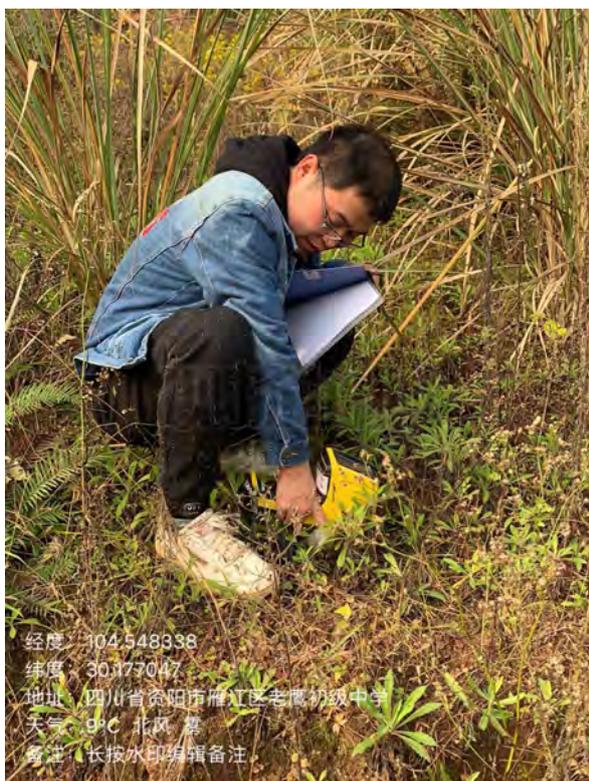
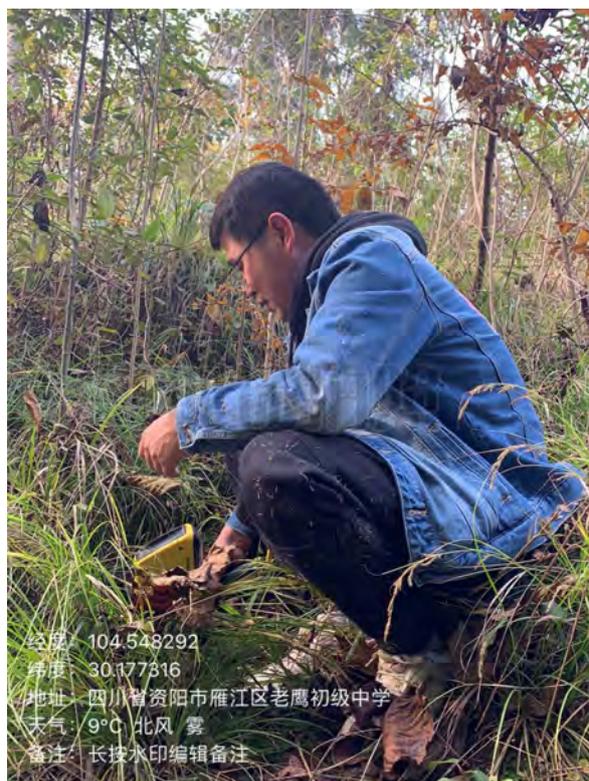
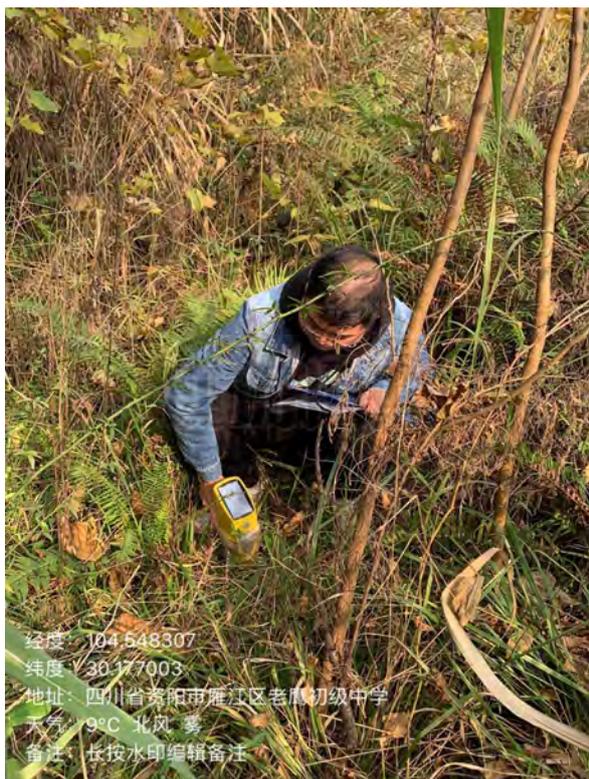
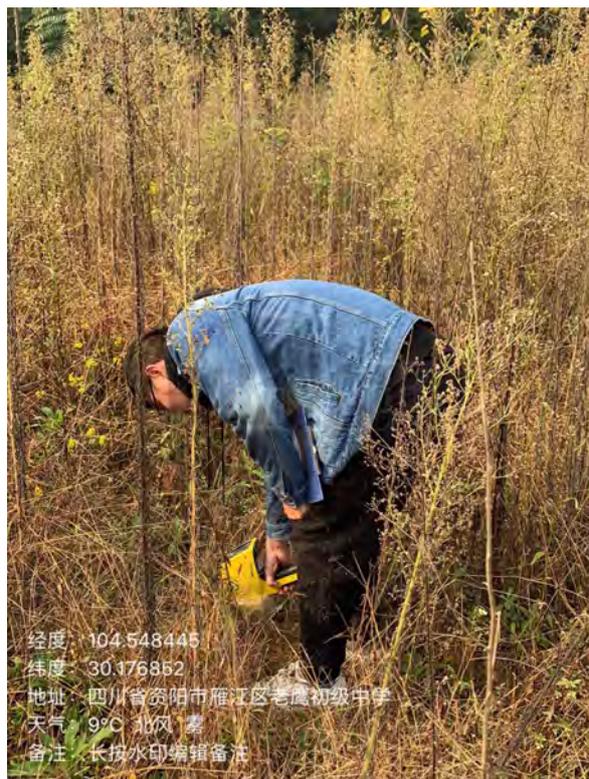
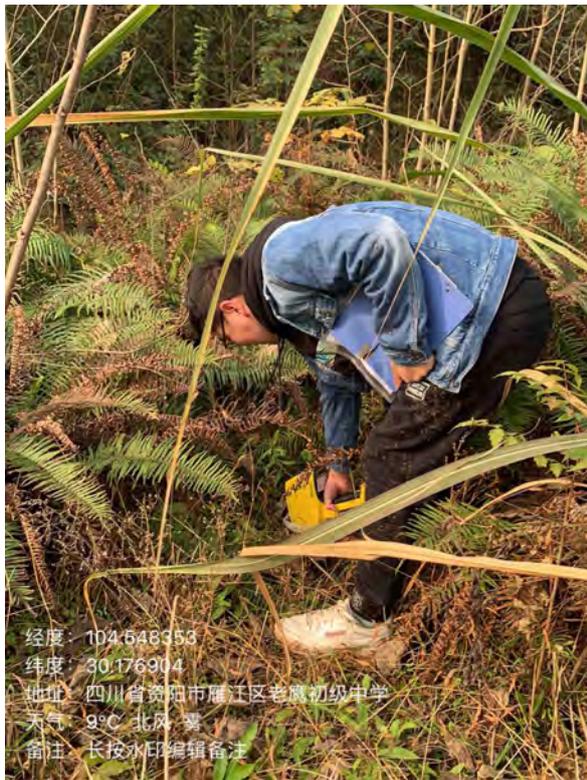
附图四 现场快检照片

元素	mg/kg	+/-
As(砷)	1.451	0.059
Cd(镉)	0.014	0.001
Cr(铬)	10.199	0.467
Cu(铜)	3.695	0.191
Pb(铅)	4.796	0.198
Hg(汞)	0.001	0
Ni(镍)	2.487	0.119
LE	0	0
Au(金)	0	0
W(钨)	0.163	0.005
K(钾)	4837.806	231.164
Ca(钙)	4216.843	243.587
Bi(铋)	0.038	0.002
V(钒)	38.702	2.127

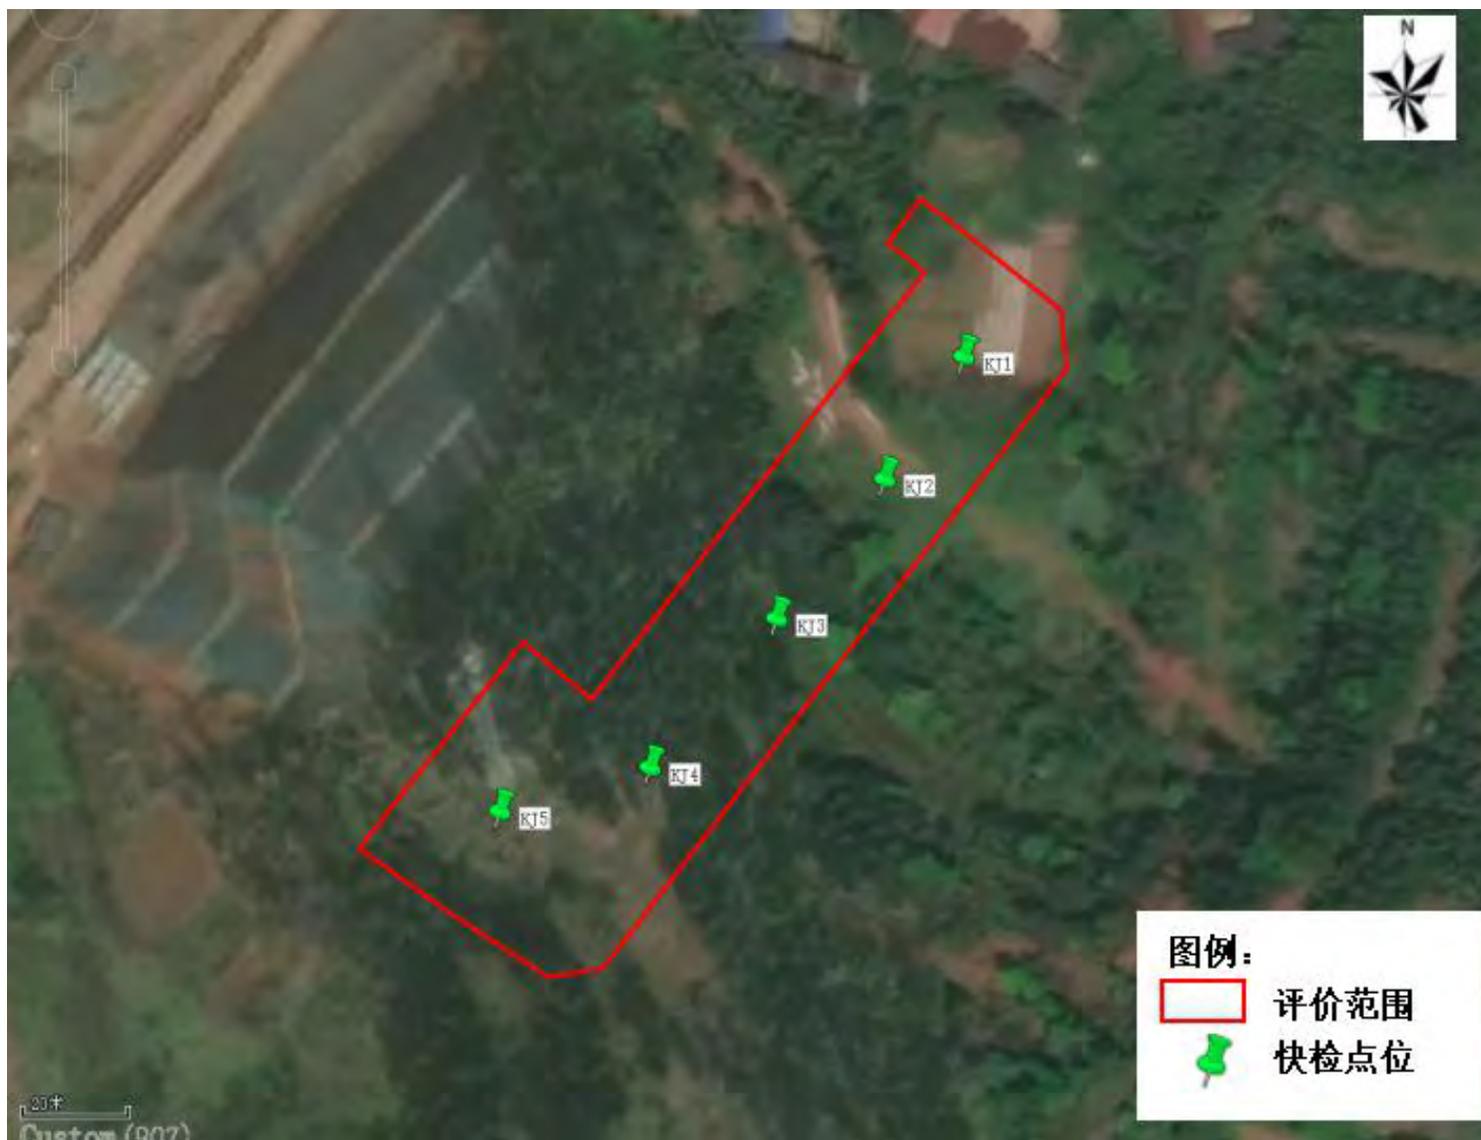
附图五 地块土壤快检点位分布图

通过资料分析和现场踏勘，地块历史使用情况单一，目前地块全部为荒地。根据现场踏勘情况，地块内全部为荒地，在地块内采用系统随机布点法布设点位进行土壤快速监测，共布设 5 个土壤快速监测点位，布设具体位置见图 6.3-2。

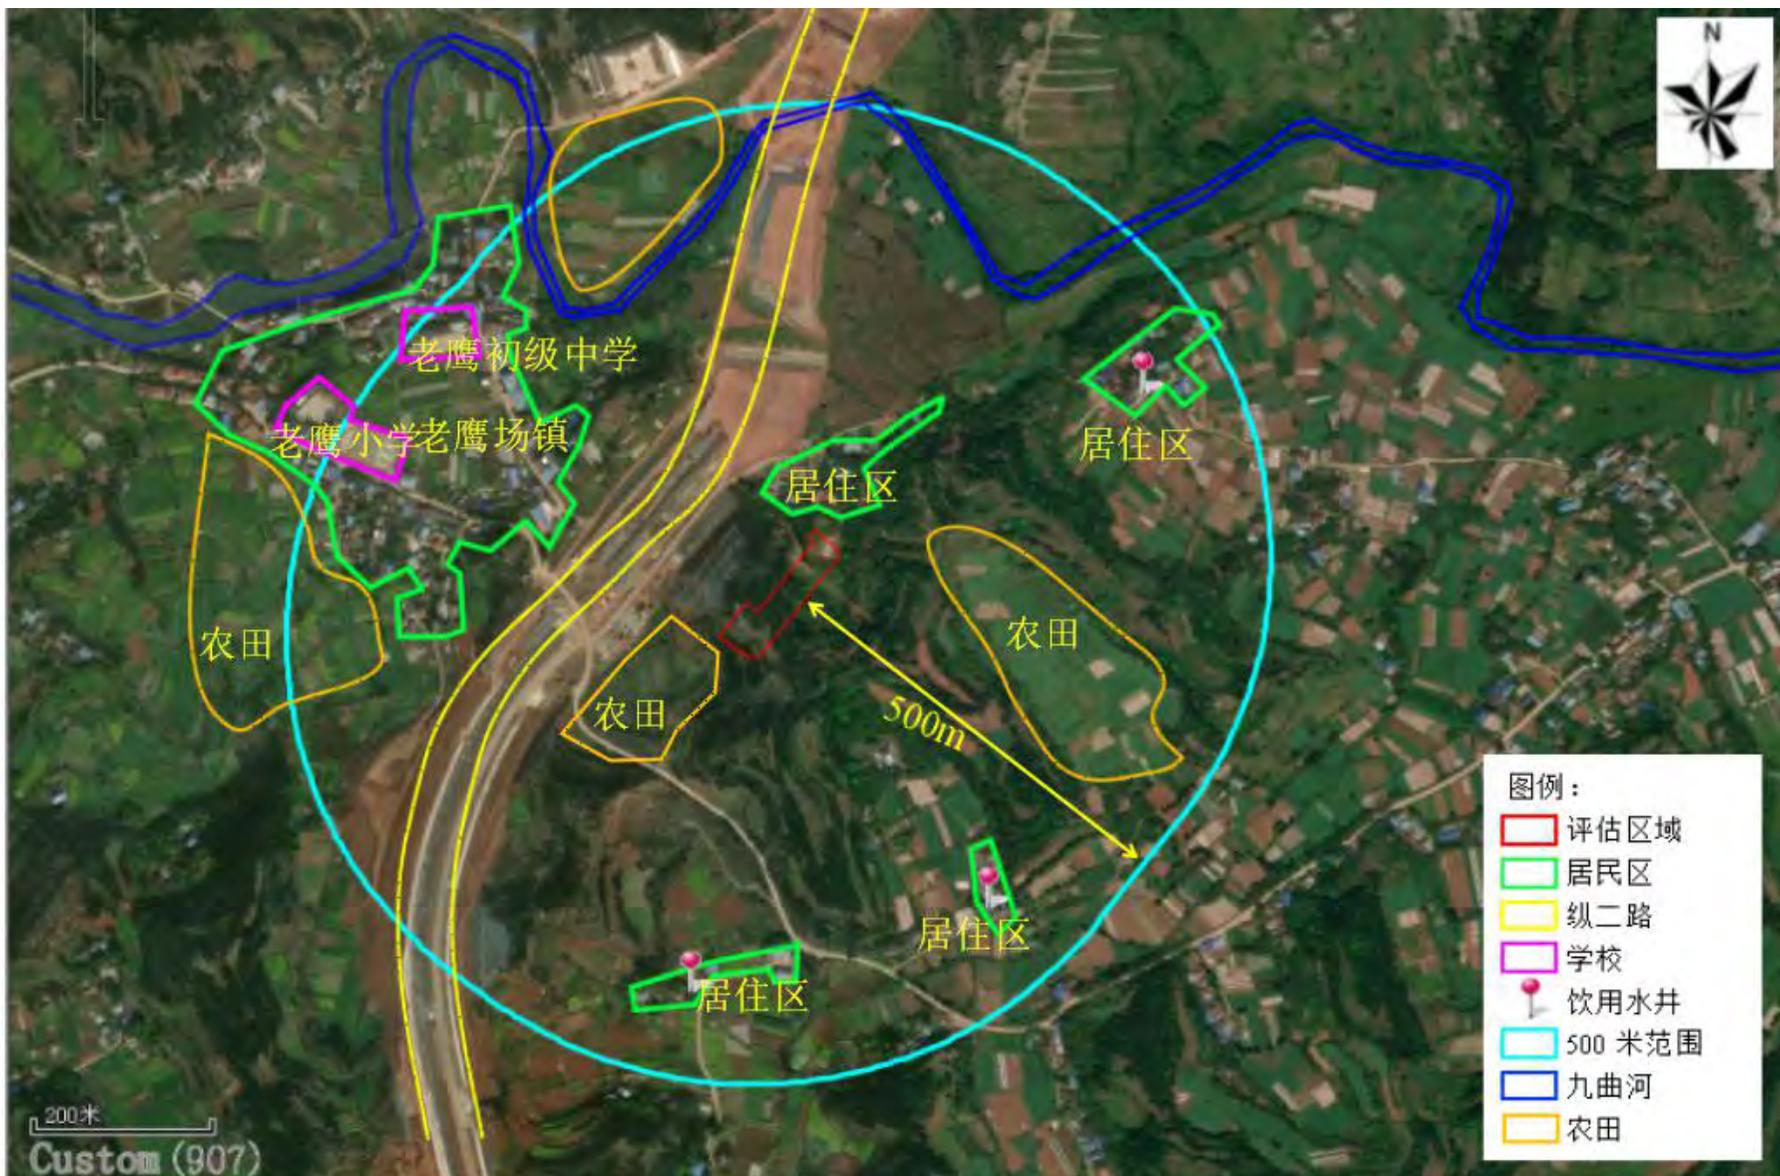
附图六 地块周边敏感目标分布图（500m 范围）

根据四川省生态环境厅办公室关于印发《四川省建设用地土壤污染状况初步调查报告专家评审指南》的通知（川环办函[2021]128号），主要调查地块边界 500m 范围内是否有敏感目标（如幼儿园、学校、居民区、医院、自然保护区、农田、集中式饮用水水源地保护区、饮用水井、取水口等）。根据现场踏勘，评估地块位于资阳临空经济区，纵二路（A段）以东，湖滨西路以北，周边 500m 范围内的敏感目标有居民区、学校、农田、地表水、水井。评价区域周边 500m 范围内敏感目标情况见表 3.4-1，敏感目标分布如图 3.4-1 所示。

敏感目标类型		方位	最近距离	人口数量
居民区		东北	25m	约 40 人
		东北	350m	约 32 人
		东南	333m	约 12 人
		南	342m	约 20 人
		西（老鹰场镇）	225m	约 1500 人
学校	老鹰小学	西	420m	约 200 人
	老鹰初级中学	西北	413m	约 300 人
地表水（九曲河）		北	355m	/
农田		东侧、南侧、西侧、北侧	29m	/
居民饮用水井		东侧、南侧居民区	360m	/
