安岳县自然资源和规划局岳 338 号地块 土壤污染状况初步调查报告

委托单位：安岳县自然资源和规划局

编制单位：四川和鉴检测技术有限公司

二〇二二年五月

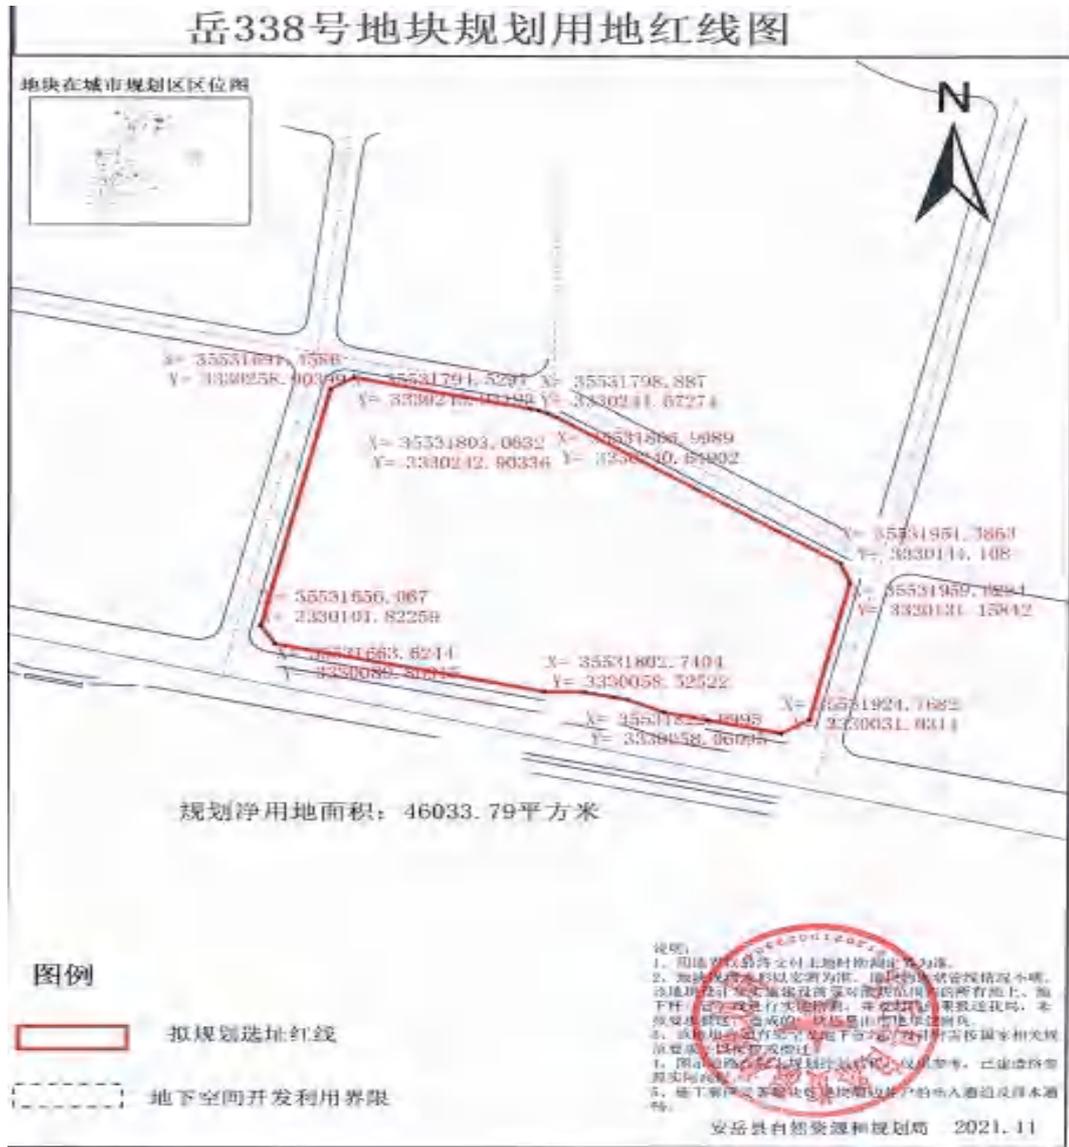
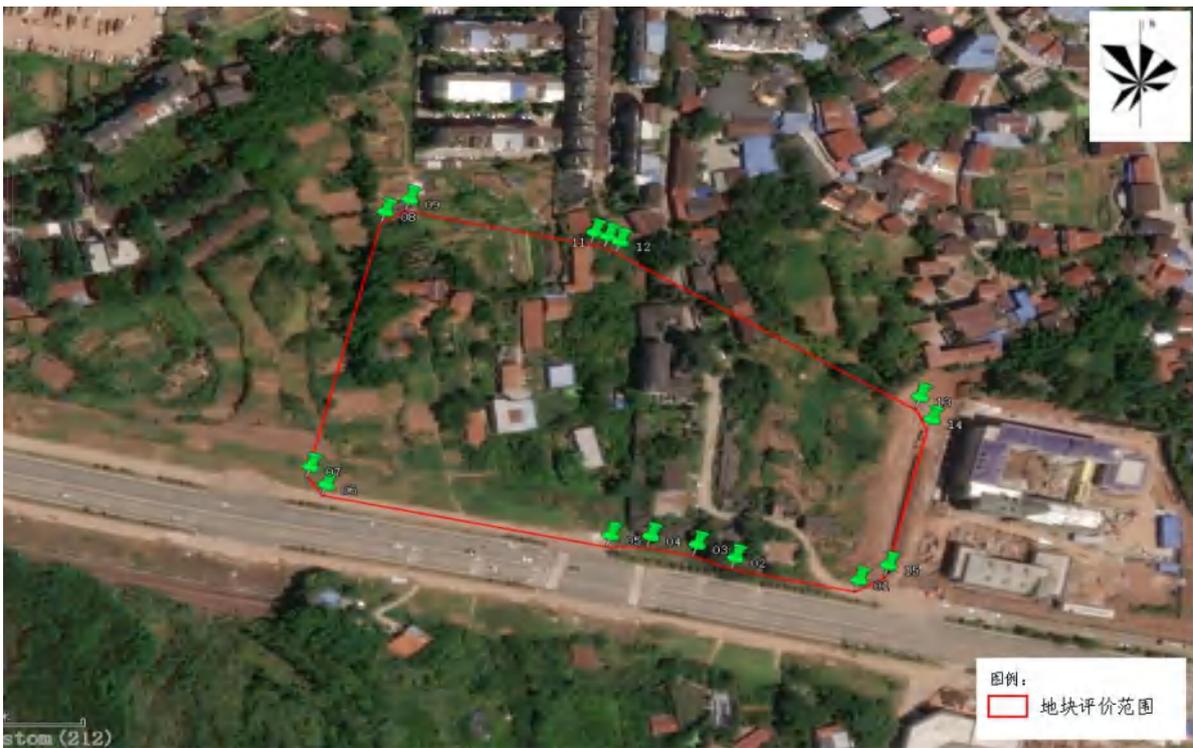
图 2.2-1 调查地块规划范围图

根据附件一“安岳县自然资源和规划局关于岳 338 号地块规划条件”（安自然资规条[2021]字 080 号），本次土壤污染状况初步调查地块位于安岳县城南片区 A06-1 地块（包含金花社区 5 组和龙井社区 5 组部分区域），地块实际占地面积 46033.79m²（约 69.05 亩），调查地块规划范围见图 2.2-1，拐点坐标见表 2.2-1。

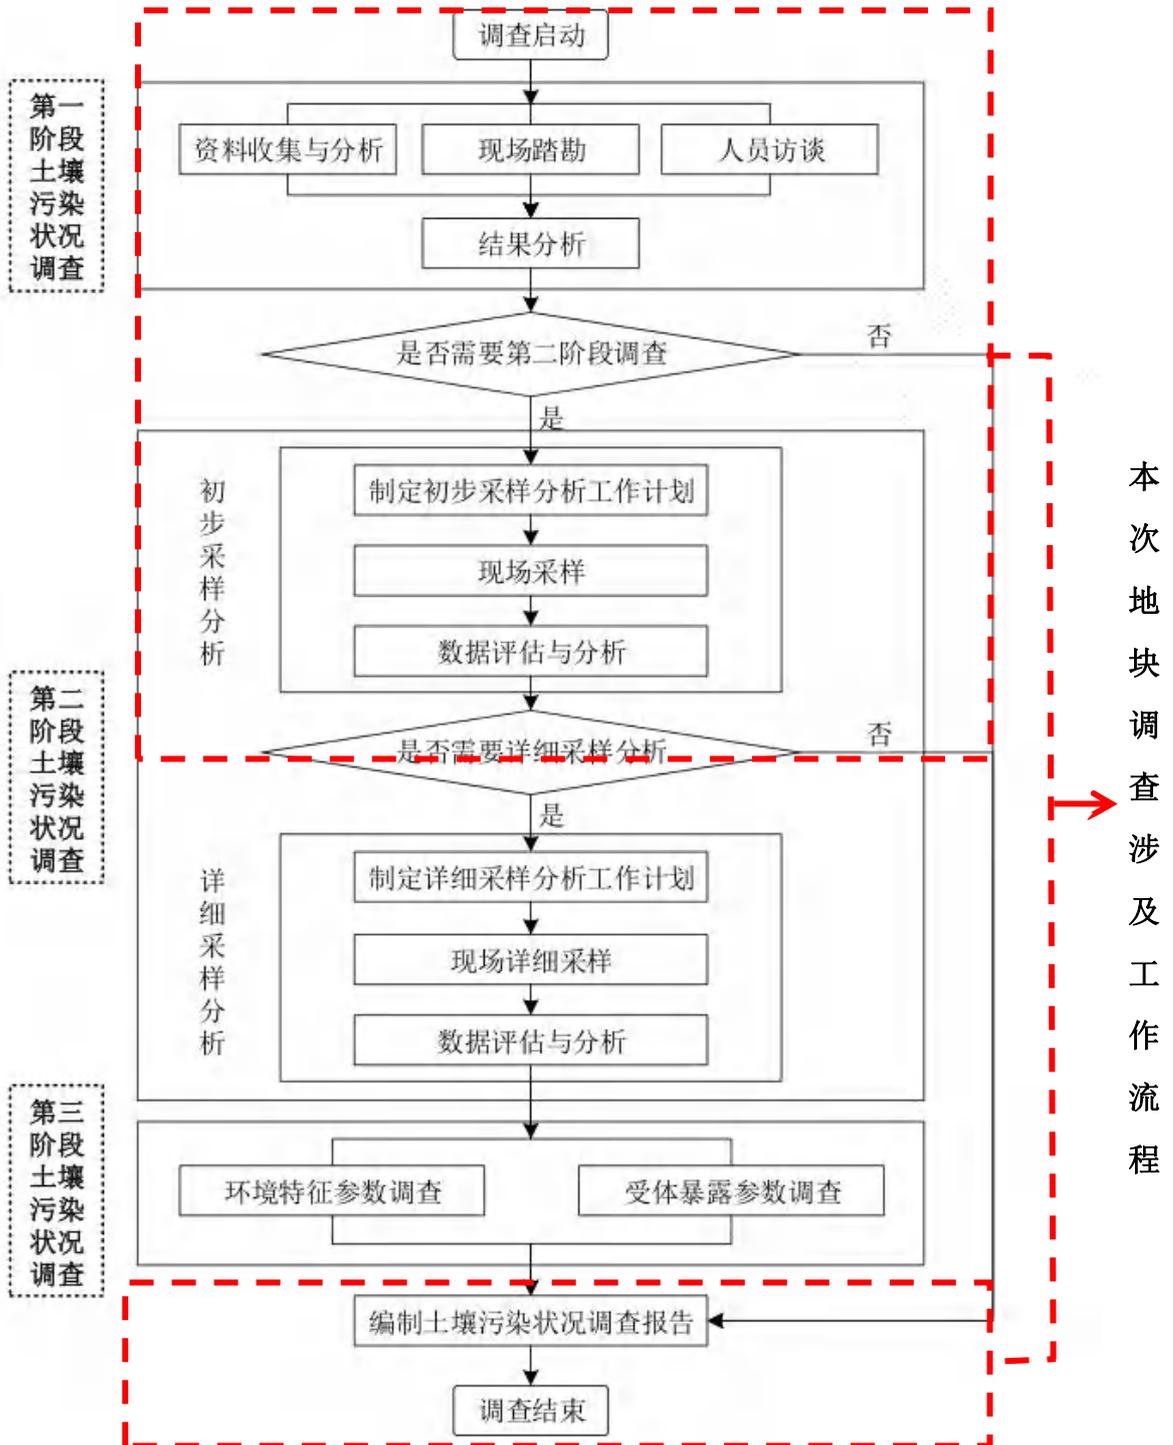
图 2.4-1 地块环境调查的工作内容与程序

综上，由于本项目存在工业企业活动，可能存在疑似污染，得出本项目土壤污染状况调查以第一阶段调查为基础，第二阶段初步采样分析为主，具体技术路线见下图 2.4-1。

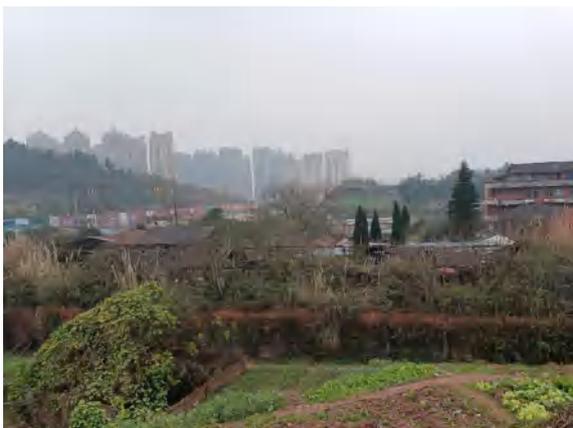
地块内原砖厂区域隧道窑（照片编号：1#，拍摄方向：西）

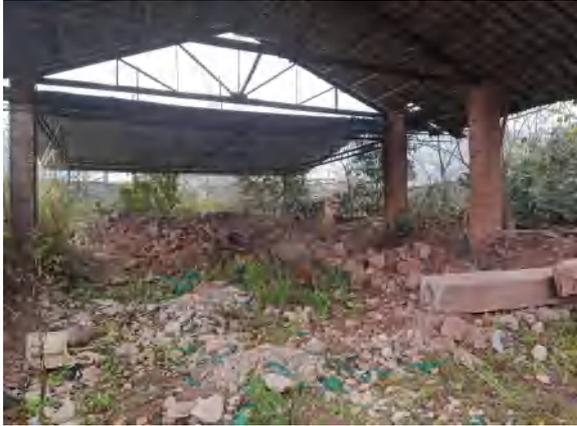
地块内原砖厂区域料场（照片编号 3#，拍摄方向：南）

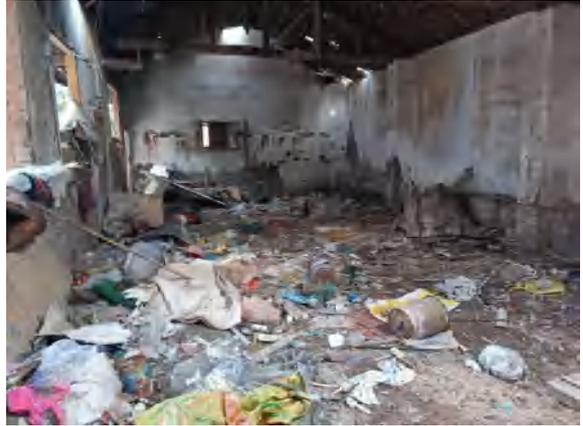
地块内原劳保厂废弃厂房（照片编号 4#，拍摄方向：房间内）

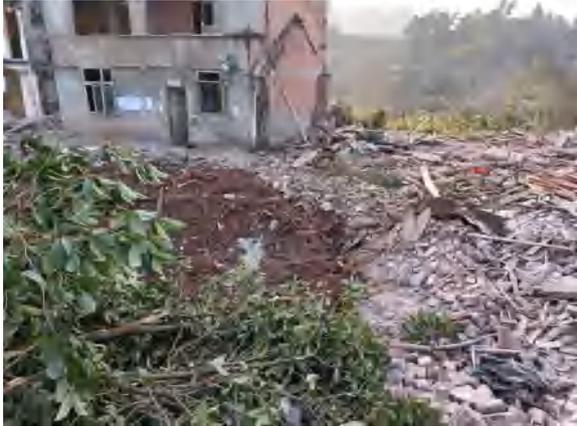
地块内原劳保厂区域（照片编号 5#，拍摄方向：西南）

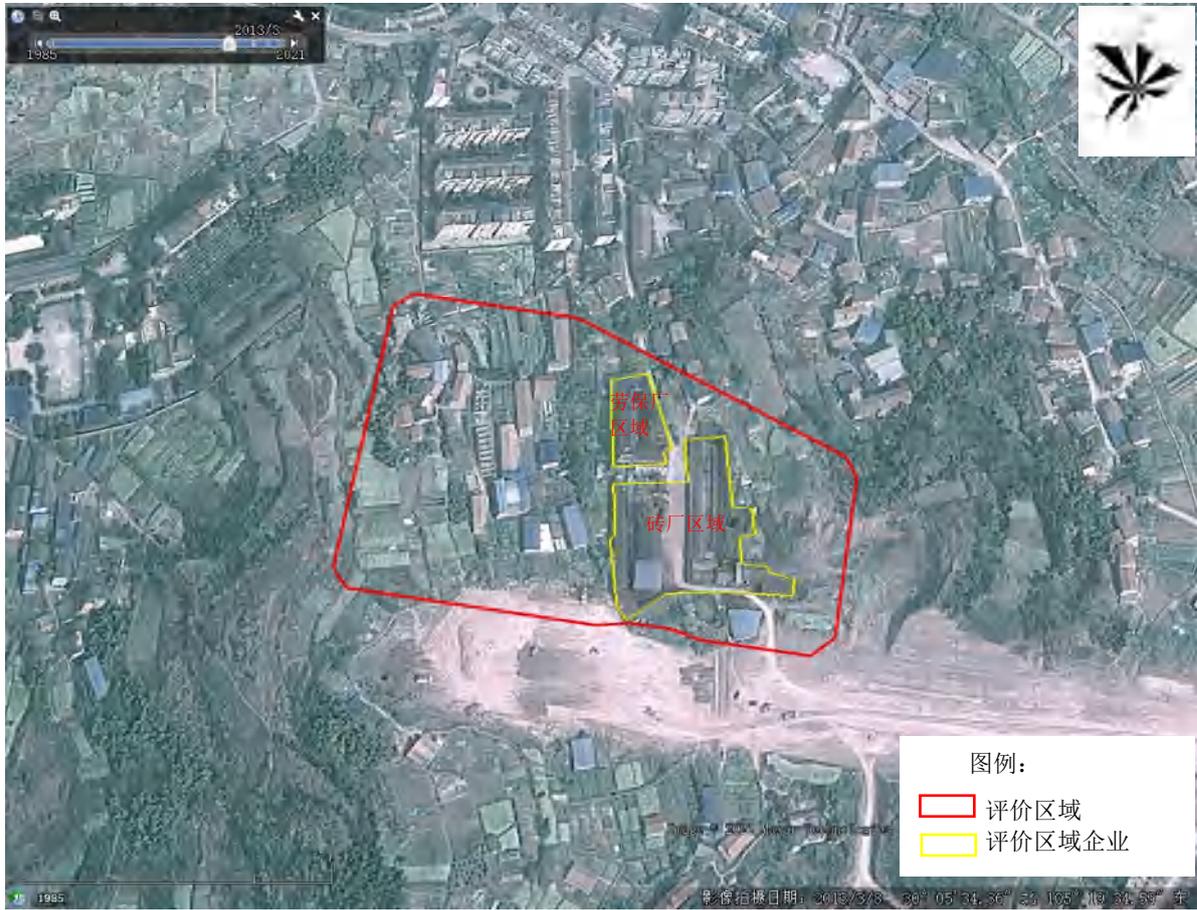
2003 年 03 月 08 日历史影像

评估地块位于安岳县城南片区 A06-1 地块（包含金花社区 5 组和龙井社区 5 组部分区域），总占地面积 46033.79m²（约 69.05 亩）。结合人员访谈、资料收集及空间历史图像分析得出：本次评价范围内不同区域利用历史不同，地块内利用历史主要为强力砖厂、劳保制品厂、农户、耕地。根据平面布置各区域地块利用历史见表 3.3-2，2013 年 03 月-2021 年 3 月的地块空间历史影像见图 3.3-3。

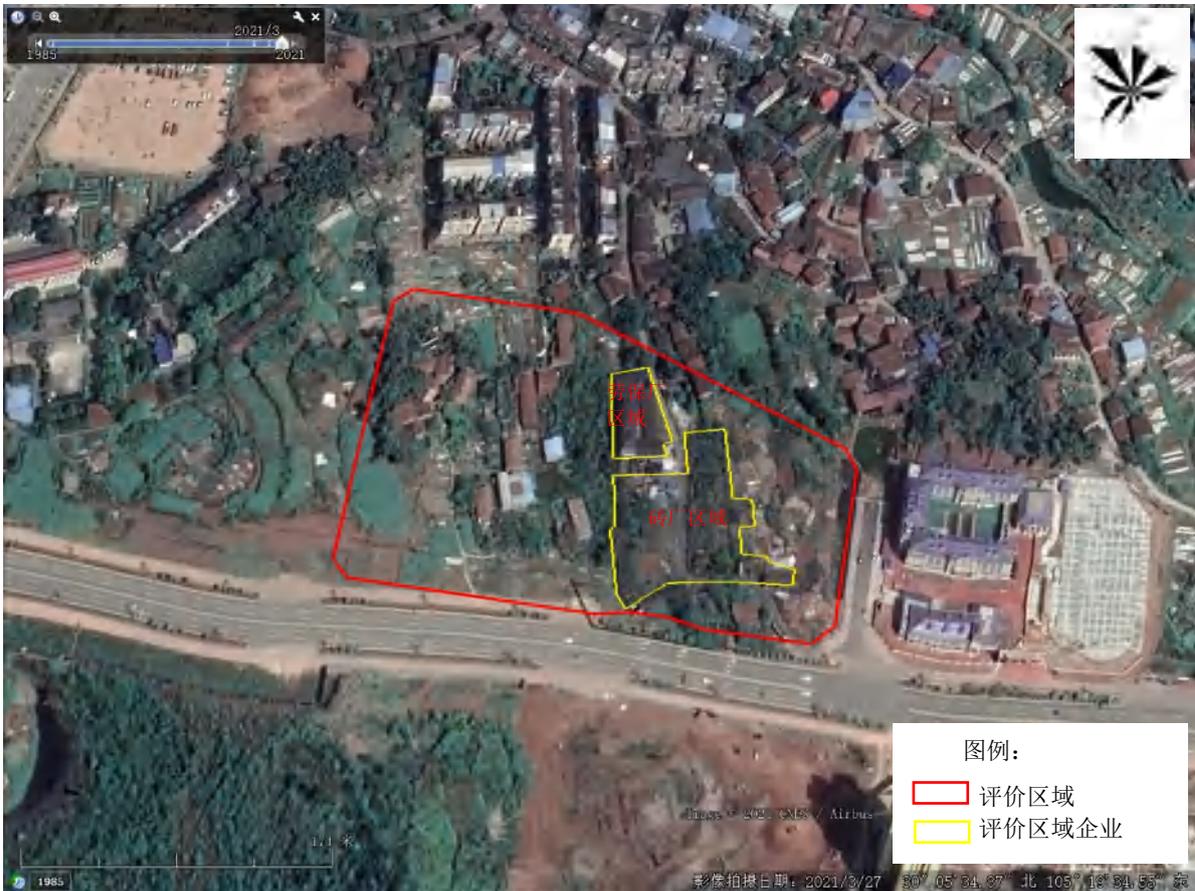
2021年03月27日历史影像

区域	时间	利用情况	来源
原砖厂区域	上世纪 80 年代以前	耕地、农户	人员访谈、资料收集和现场踏勘
	上世纪 80 年代-1996 年	建金花村集体砖窑	
	1996 年-2011 年	更名为安岳县强力机砖厂，由老式轮窑改为隧道窑，于 2011 年停产	
	2011 年-至今	荒置未利用，区域内砖厂建筑清晰可见，料场和破碎区域存在制砖页岩原料堆放。	
原劳保厂区域	1986 年以前	耕地	人员访谈、资料收集和现场踏勘
	1986 年-2005 年	集资建造安岳县劳保制品厂（包含厂房和宿舍楼）于 2004 年停产，2005 年拍卖。	
	2006 年-2011 年	2006 年厂房租赁于个人户从事家具生产，2011 年后停产空置。

2011 年-至今	厂房荒置，厂房内有家具生产残留废弃物 废油漆桶、稀释剂桶（共 4 个。）	
农村环境区域	-至今	原始地貌未产生变化，区域内为农户和耕地、林地	人员访谈、空间历史影像和资料收集

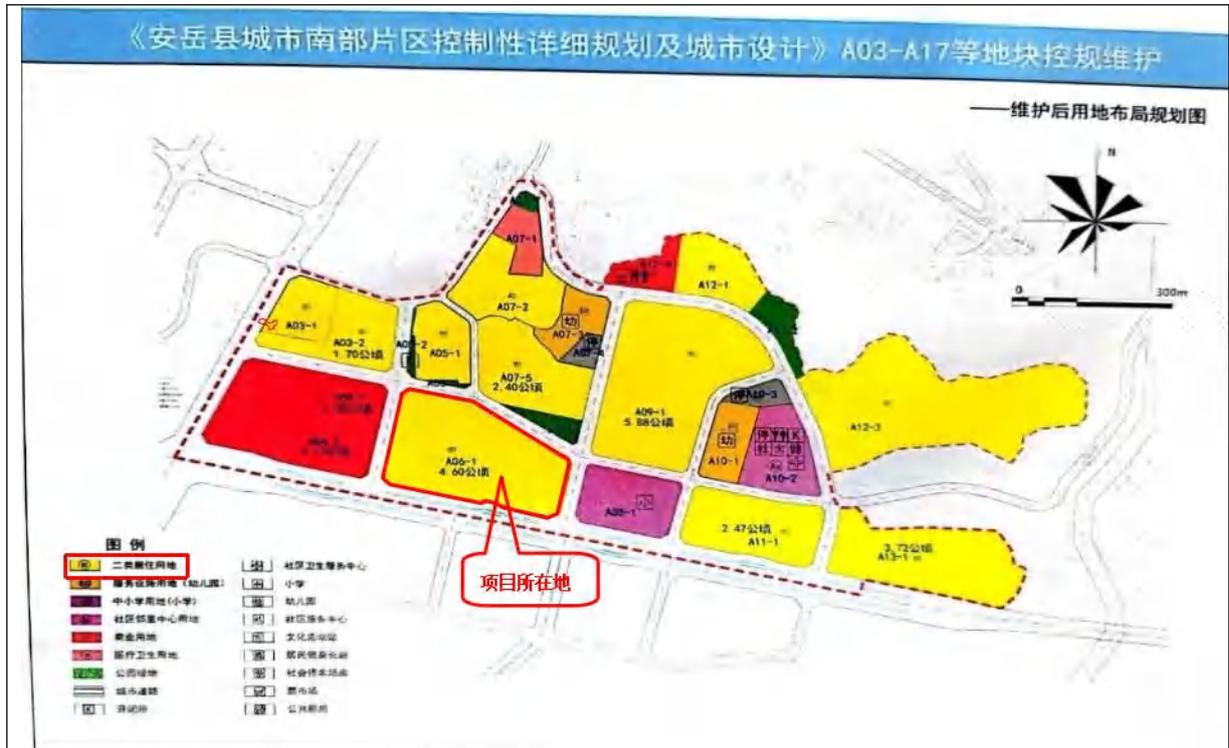
图 3.5-1 土地利用规划图

根据《安岳县城市南部片区控制性详细规划及城市设计》A03-A17 等地块控规维护（维护后用地布局规划图），结合“《安岳县自然资源和规划局岳 338 号地块规划设计条件》”（（安自然资规条〔2021〕字 80 号，2021.11.25））（见附件二），该地

块将用作二类居住用地（R2），对照 GB36600-2018 为第一类建设用地（R）。

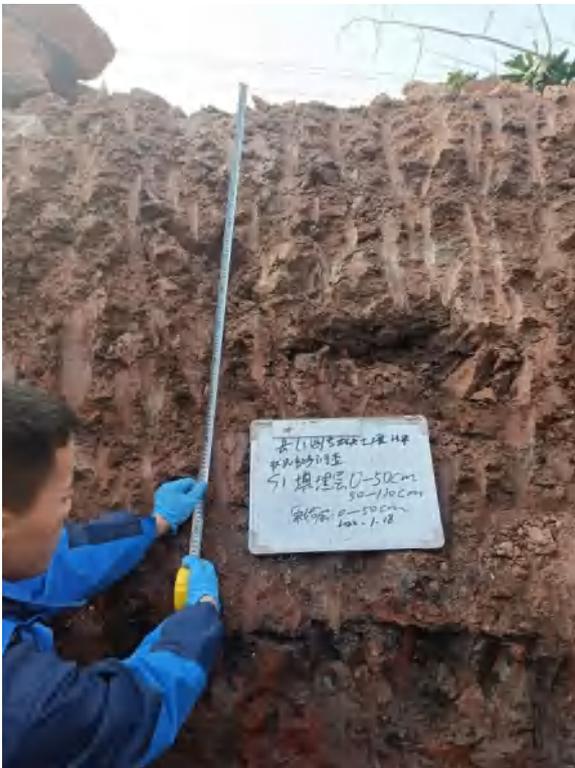
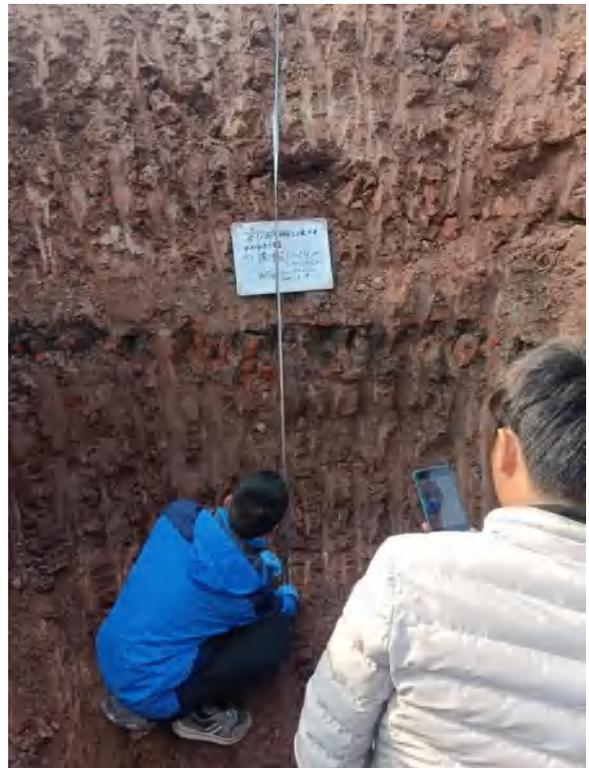
地形、地层岩性：地块内无相应的地勘资料可借用，结合本次采样剖面及地下水分析，确定了地块内土层性质和地下水情况，地块靠近山体不同区域岩性变化较大，根据对地块内现场采样剖面资料，结合现场剖面照片（图 4.2-1）及 3.1.2 区域地层信息章节，得出评估区域地块地层性质从上至下依次为：回填土、粉质黏土、粉砂质泥岩。

S1（0-1.3m 回填土、1.3-1.8m 废砖平场、1.8-2.3m 粉质黏土、2.3m 以下粉砂质泥岩，挖掘深度 2.5m）

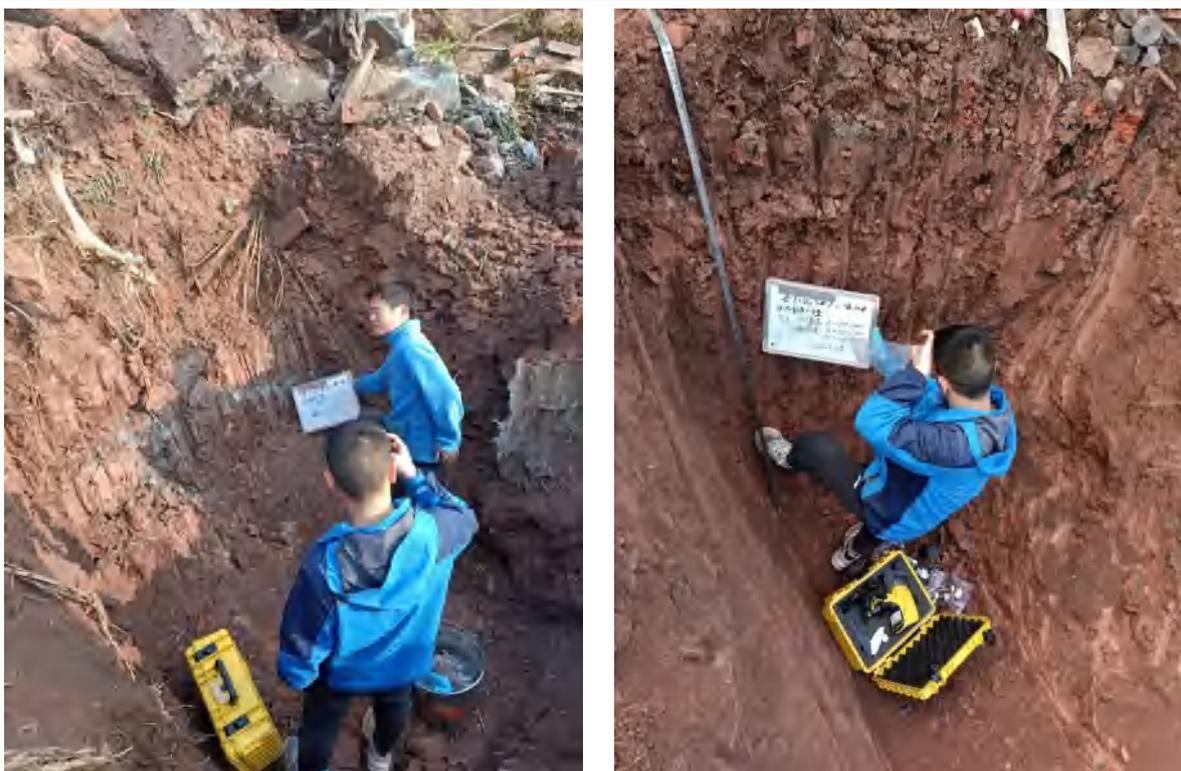
图 4.2-1 现场部分岩剖面图及照片

S2 (0-1.5m 回填土、1.5-1.8m 粉质黏土、1.8m 以下粉砂质泥岩，挖掘深度 2m) S3 (0-0.3m 回填土、0.3-1.8m 粉质黏土、1.8m 以下粉砂质泥岩，挖掘深度 1.9m)

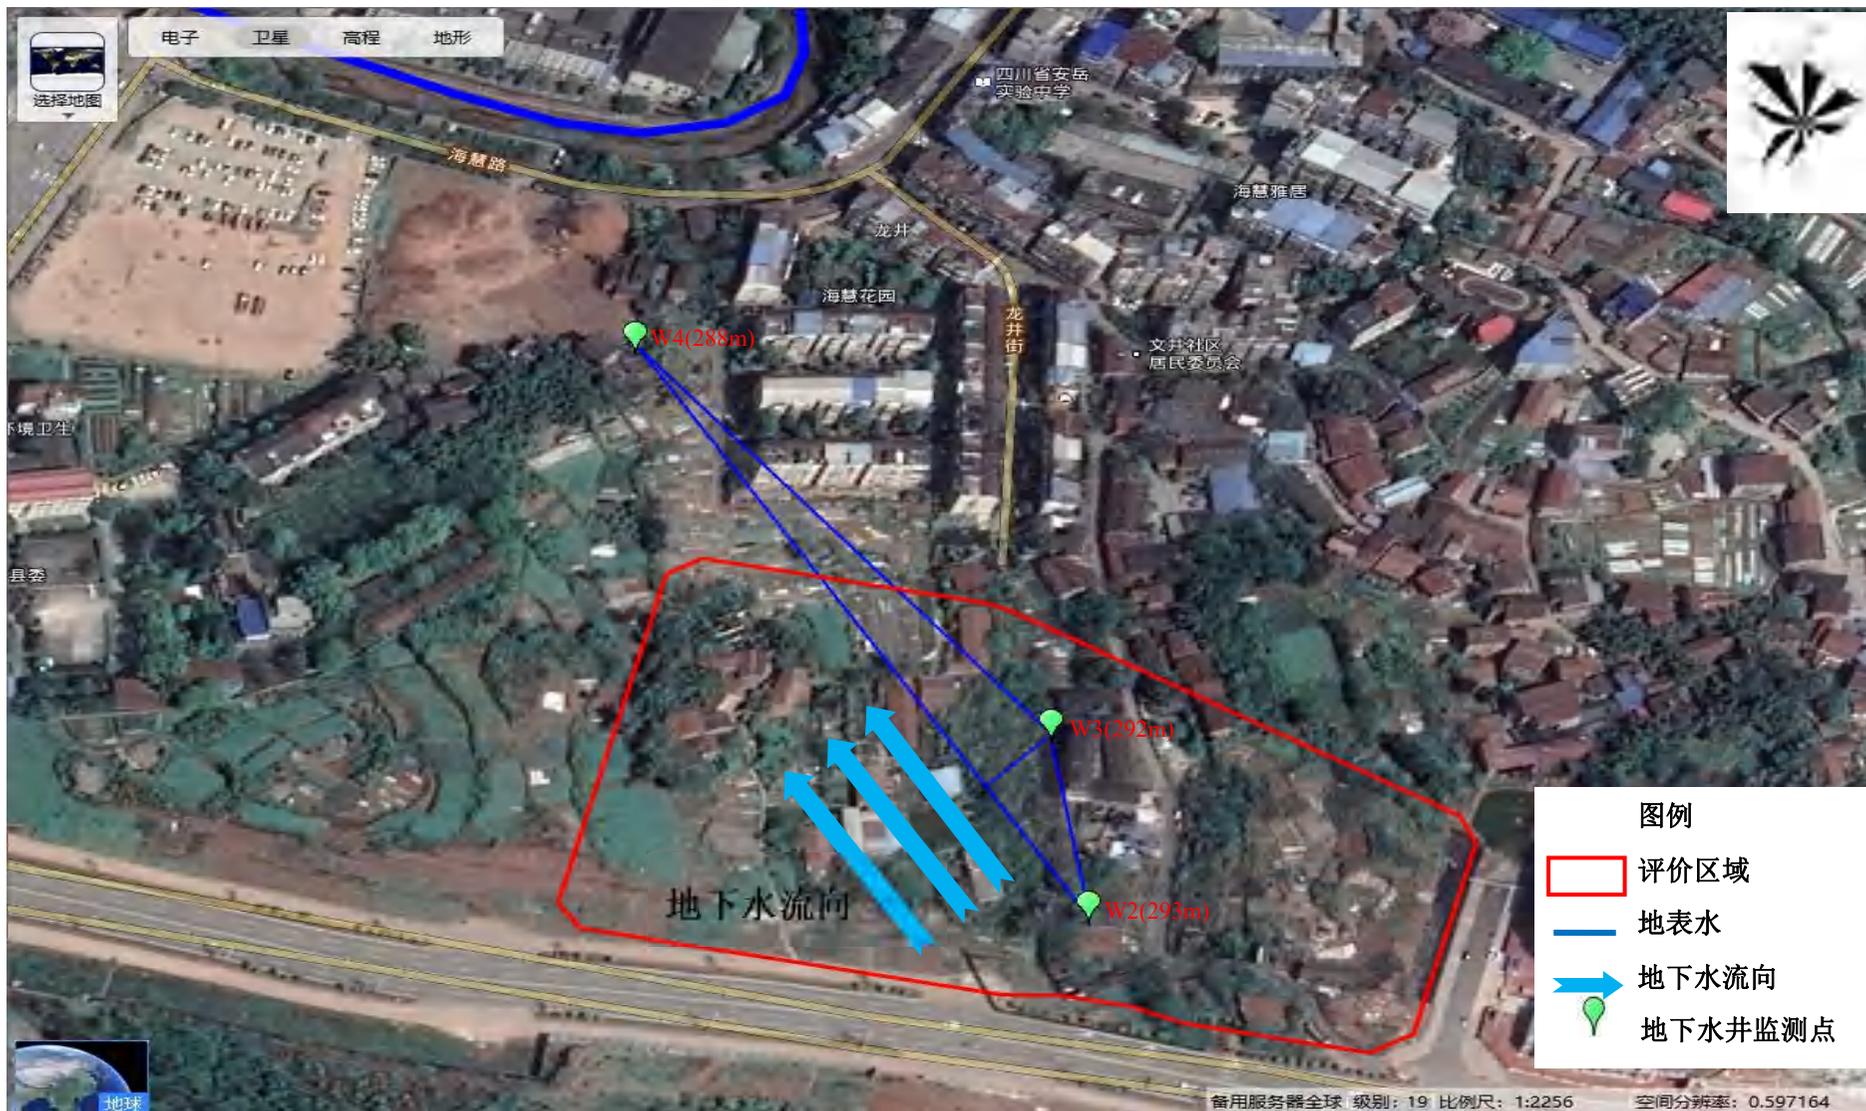
图 4.2-2 评价区域地下水流向图

根据现场踏勘，本地块属于丘陵地带，地下水流向受地形地貌控制，地块所在区域地下水属红色砂岩、泥岩风化带孔隙裂隙水。地块整体地势东南高西北地，根据地块周边地下水井，采用“三点法”进一步确定地块所在区域地下水流向为东南向西北方向流向，进入最近受纳水体（岳阳河）。地下水流示意图见图 4.2-2。

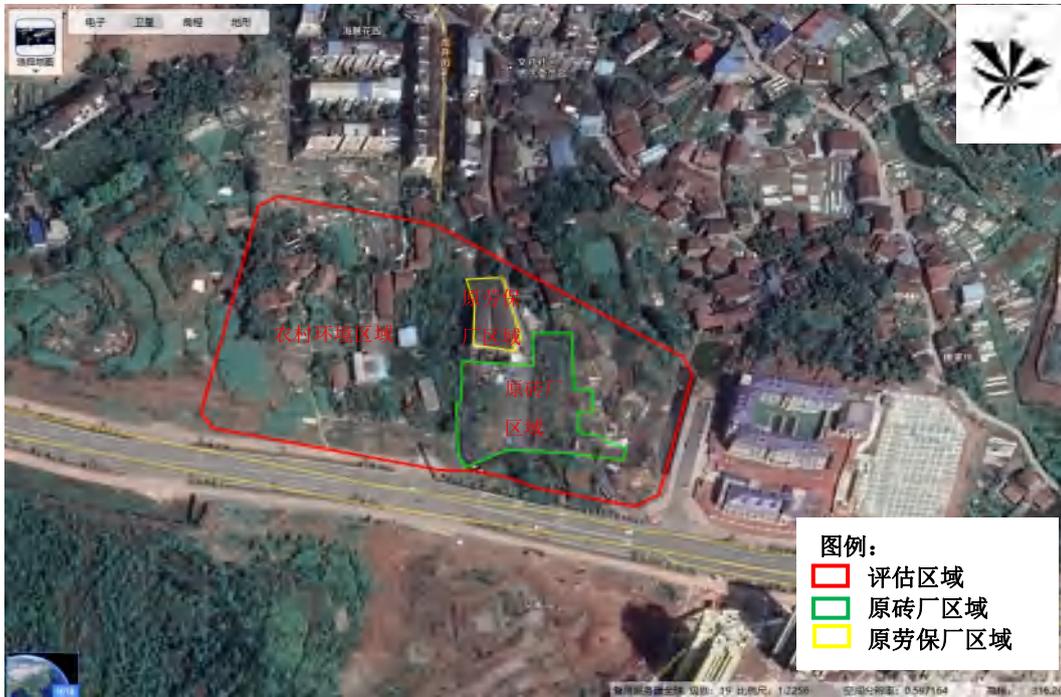
图 4.3-1 地块内区域划分图

将本地块按使用情况分为三个区域：农村环境区域、原砖厂区域、原劳保厂区域，在污染识别阶段按照区域划分对各区域不同时期进行污染识别。地块内区域划分图见图 4.3-1

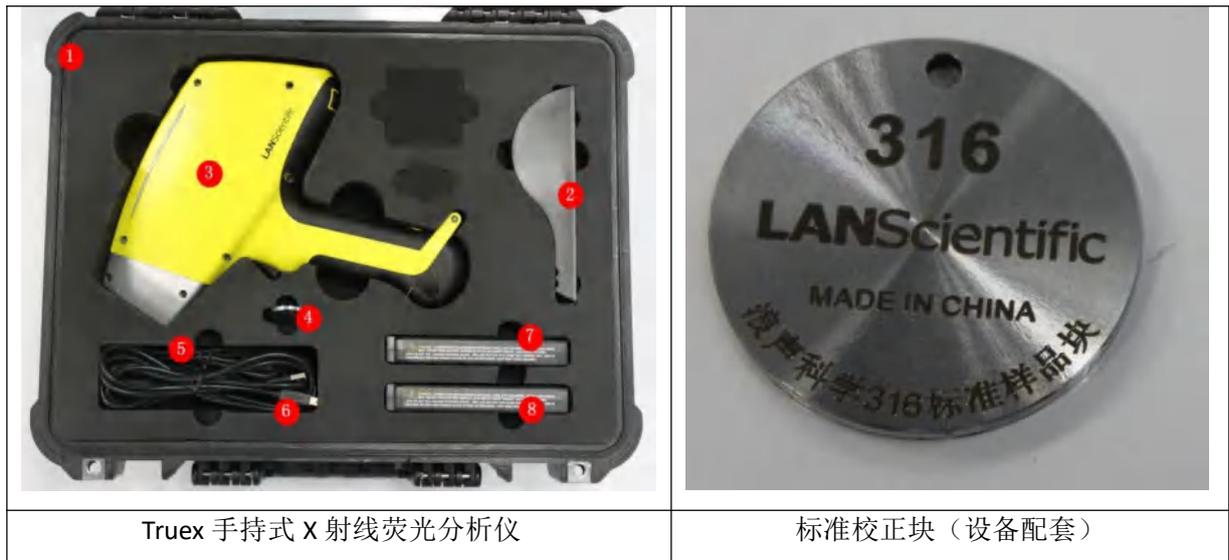
图 4.3-2 快检设备示意图

1	设备名称	手持式 X 射线荧光分析仪
2	设备型号	TrueX700
3	生产厂商	苏州浪声科学仪器有限公司
4	检出限	1ppm
5	置信区间	95%
6	误差	±2δ (仪器显示)

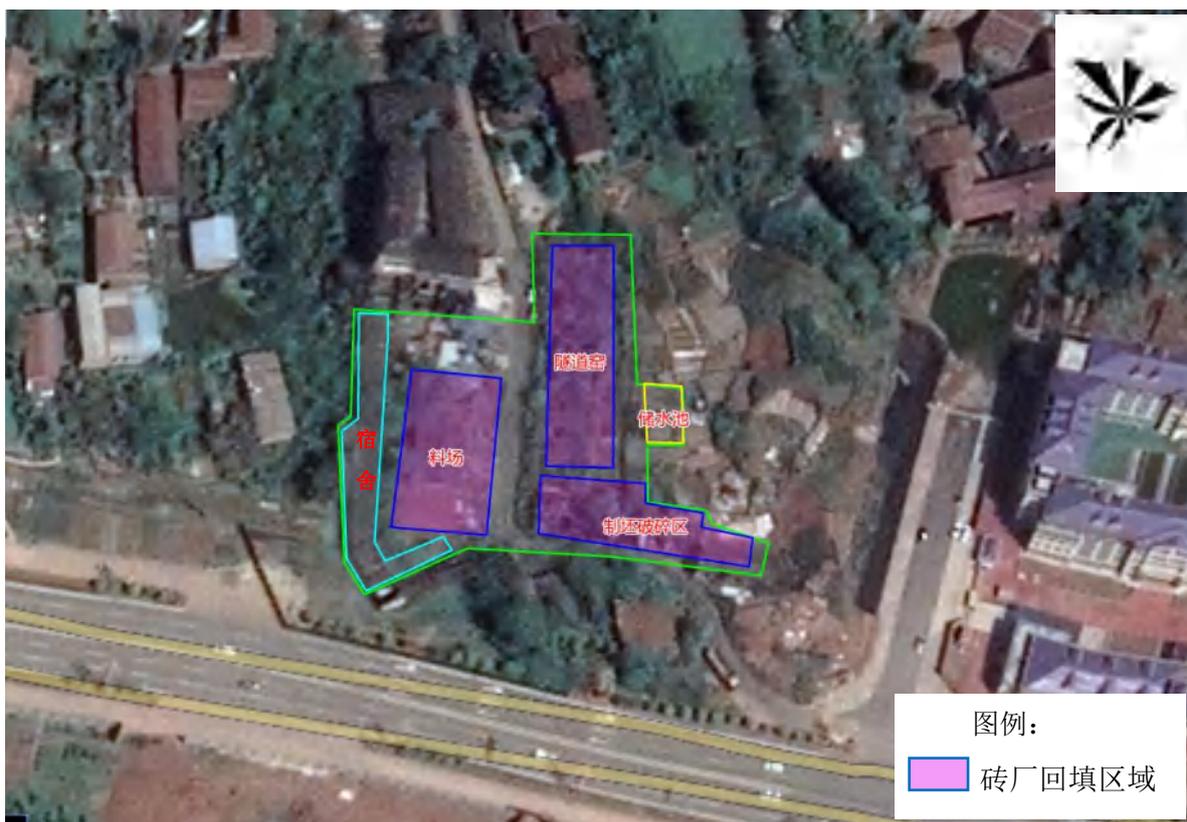
图 4.3-5 强力机砖厂平面布置图

现场踏勘时，区域内砖厂建筑清晰可见，料场和破碎区域存在页岩原料堆砌情况。因时间久远，将堆砌页岩原料视为回填处理。砖厂区域存在改扩建情况，应存在平场回填，故可大致确认可能存在回填区域。

构筑物	基本信息	潜在污染物	备注
料场	外购页岩堆场	重金属、石油烃 C ₁₀ -C ₄₀	外购页岩堆放。装载机运行过程会有机油污染的可能
隧道窑	主要为砖坯烧制	石油烃 C ₁₀ -C ₄₀ 、苯并[a]芘、汞、砷	砖坯烧制，此过程会产生焙烧废气且可能涉及到机油的使用。
制坯破碎区	对页岩及煤进行破碎、筛分、搅拌，对搅拌后的泥坯进行整型切割	石油烃 C ₁₀ -C ₄₀ 、苯并[a]芘、汞、砷	根据人员访谈，了解到该区域曾有堆煤区。区域机械润滑和保养，涉及到机油的使用。
储水池	为制砖供水	/	储水池水来源于附近井水，生产亦无废水产生，受污染可能性极低。
宿舍	住宿、休息	/	/
办公区域	日常办公	/	/

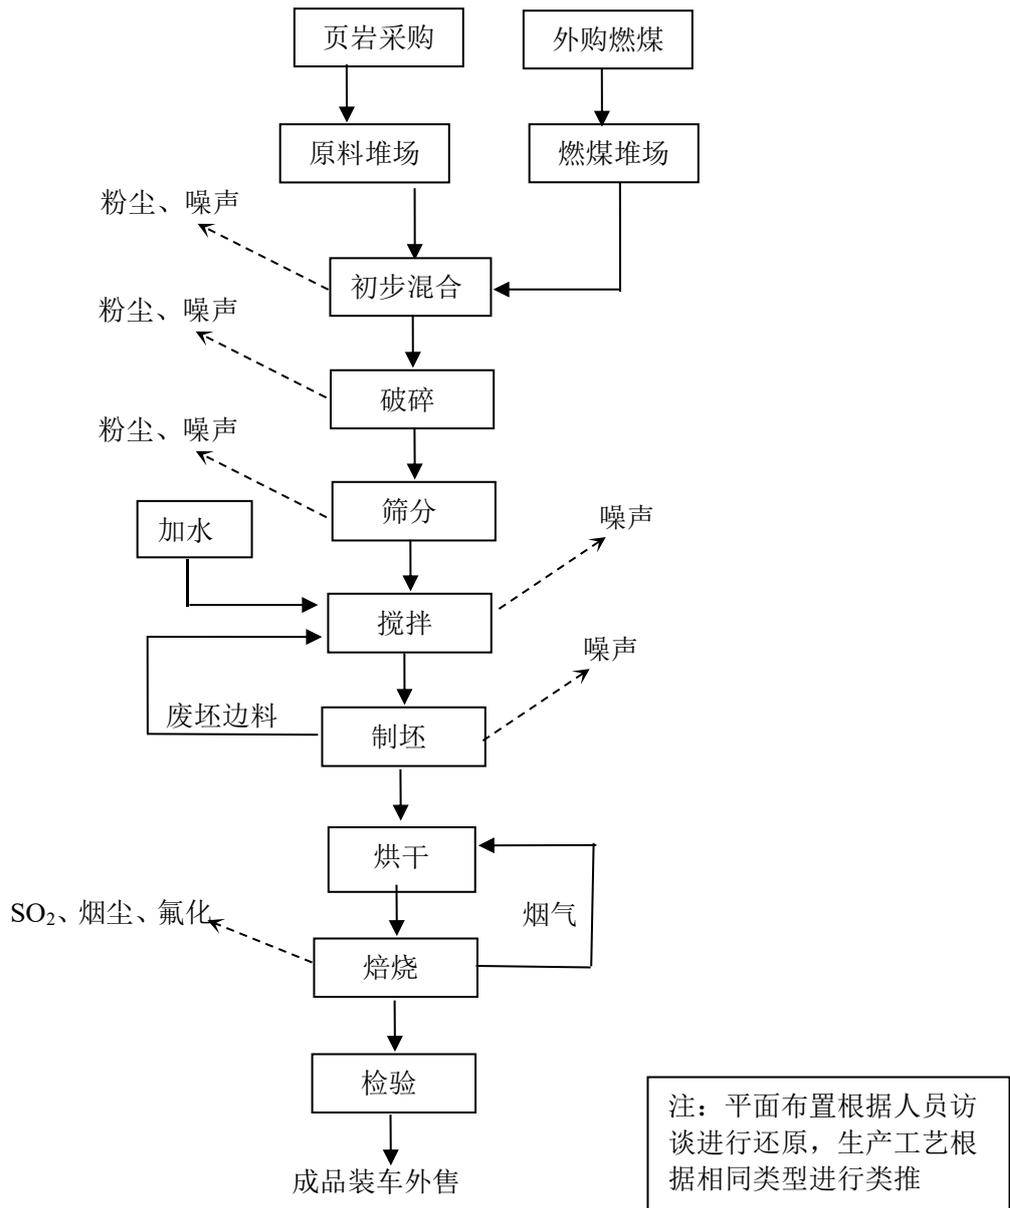
图 4.3-6 生产工艺流程图

页岩按比例掺入原煤，进行混合，混合好以后送入原料处理车间，经卧破机、粉碎机对页岩进行破碎、粉碎，再用滚筒筛进行筛选，筛选出的粗料返回车间再次进行破碎和粉碎。

烧制好的成品砖（装在摆渡车上），由摆渡车拉出运到卸车区，人工装卸到手推车上，同时对砖的质量进行检查，而后运出。生产工艺见图 4.3-6。

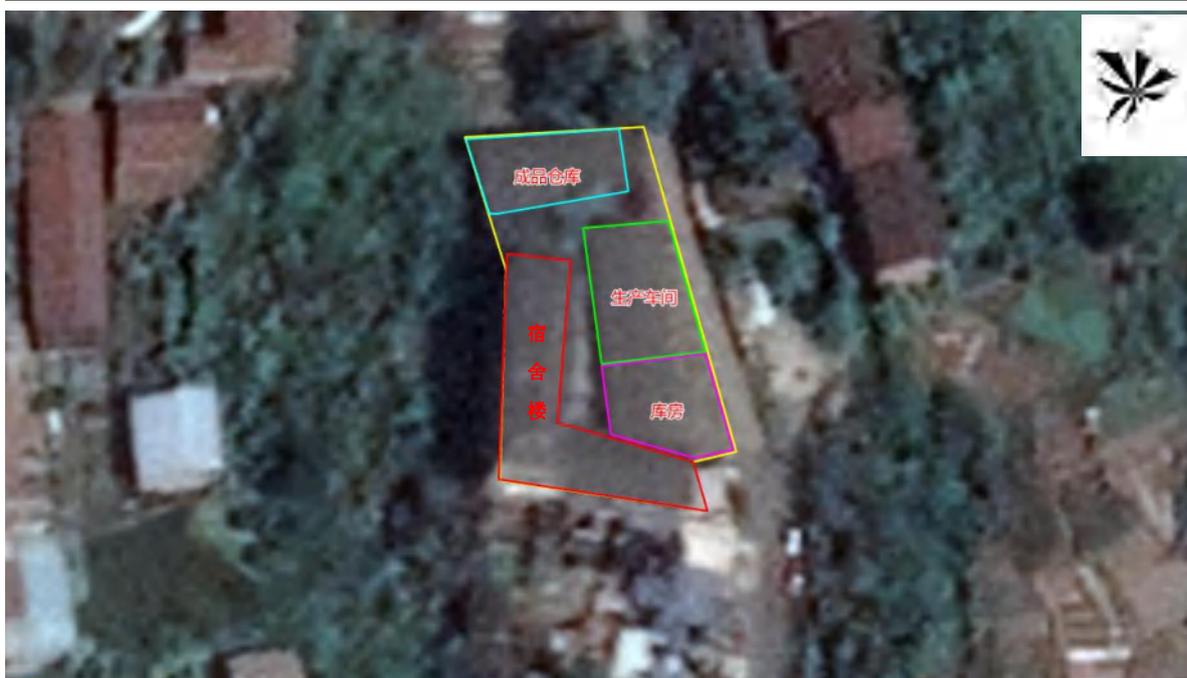
图 4.3-7 安岳县劳保制品厂和家具生产平面布置图

原劳保厂区域占地约 1293.23m²，1986 年以前该区域作为耕地使用，后集资建造安岳县劳保制品厂（包含厂房和宿舍楼），于 2004 年停产。2006 年厂房租赁于个体户从事家具生产，2011 年后停产空置。现场踏勘时，厂房荒置，厂房内有家具生产残留废弃物。采样时构筑物部分拆除。根据人员访谈结果，确认安岳县劳保制品厂和家具生产使用相同厂房，两个时期的构筑物用途基本无变化，未有改建或扩建情况。结合相似企业工艺分析，确定企业平面布局图 4.3-7。

构筑物	原劳保制品厂时期	家具厂时期	潜在污染物	备注
库房	外购布料存放	外购木料、油漆、稀释剂、废油漆桶、废稀释剂桶存放	苯系物、重金属	污染物存在家具厂时期，存放的油漆、稀释剂、废油漆桶、废稀释剂桶，有泄漏的可能性
生产车间	在车间内进行手套、劳保服的裁剪、缝纫	在车间内进行家具的生产，涉及大件家具喷漆	苯系物、重金属	污染物存在家具厂时期，喷漆过程有产生污染的可能性
成品仓库	堆放成品手套和劳保服	堆放成品家具和进行小件家具喷漆	苯系物、重金属	污染物存在家具厂时期，喷漆过程有产生污染的可能性
宿舍楼	住宿、休息	未租赁宿舍楼	/	/

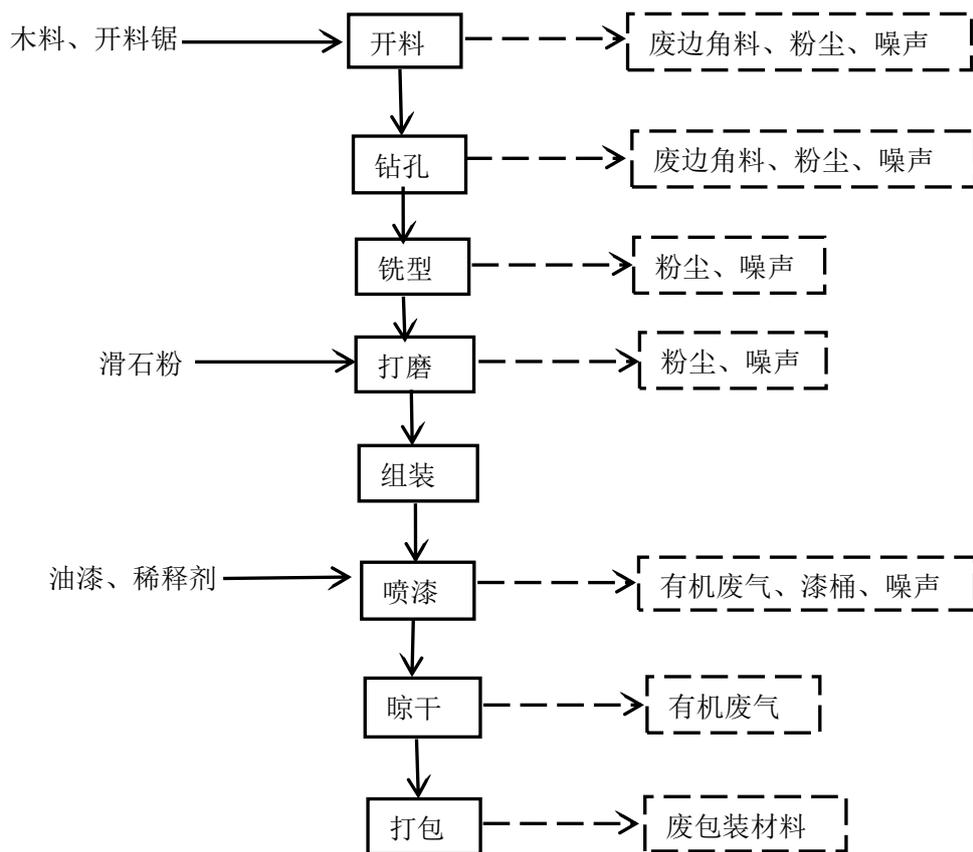
图 4.3-9 家具厂生产工艺流程图

(10) 打包：将晾干后的成品家具打包。

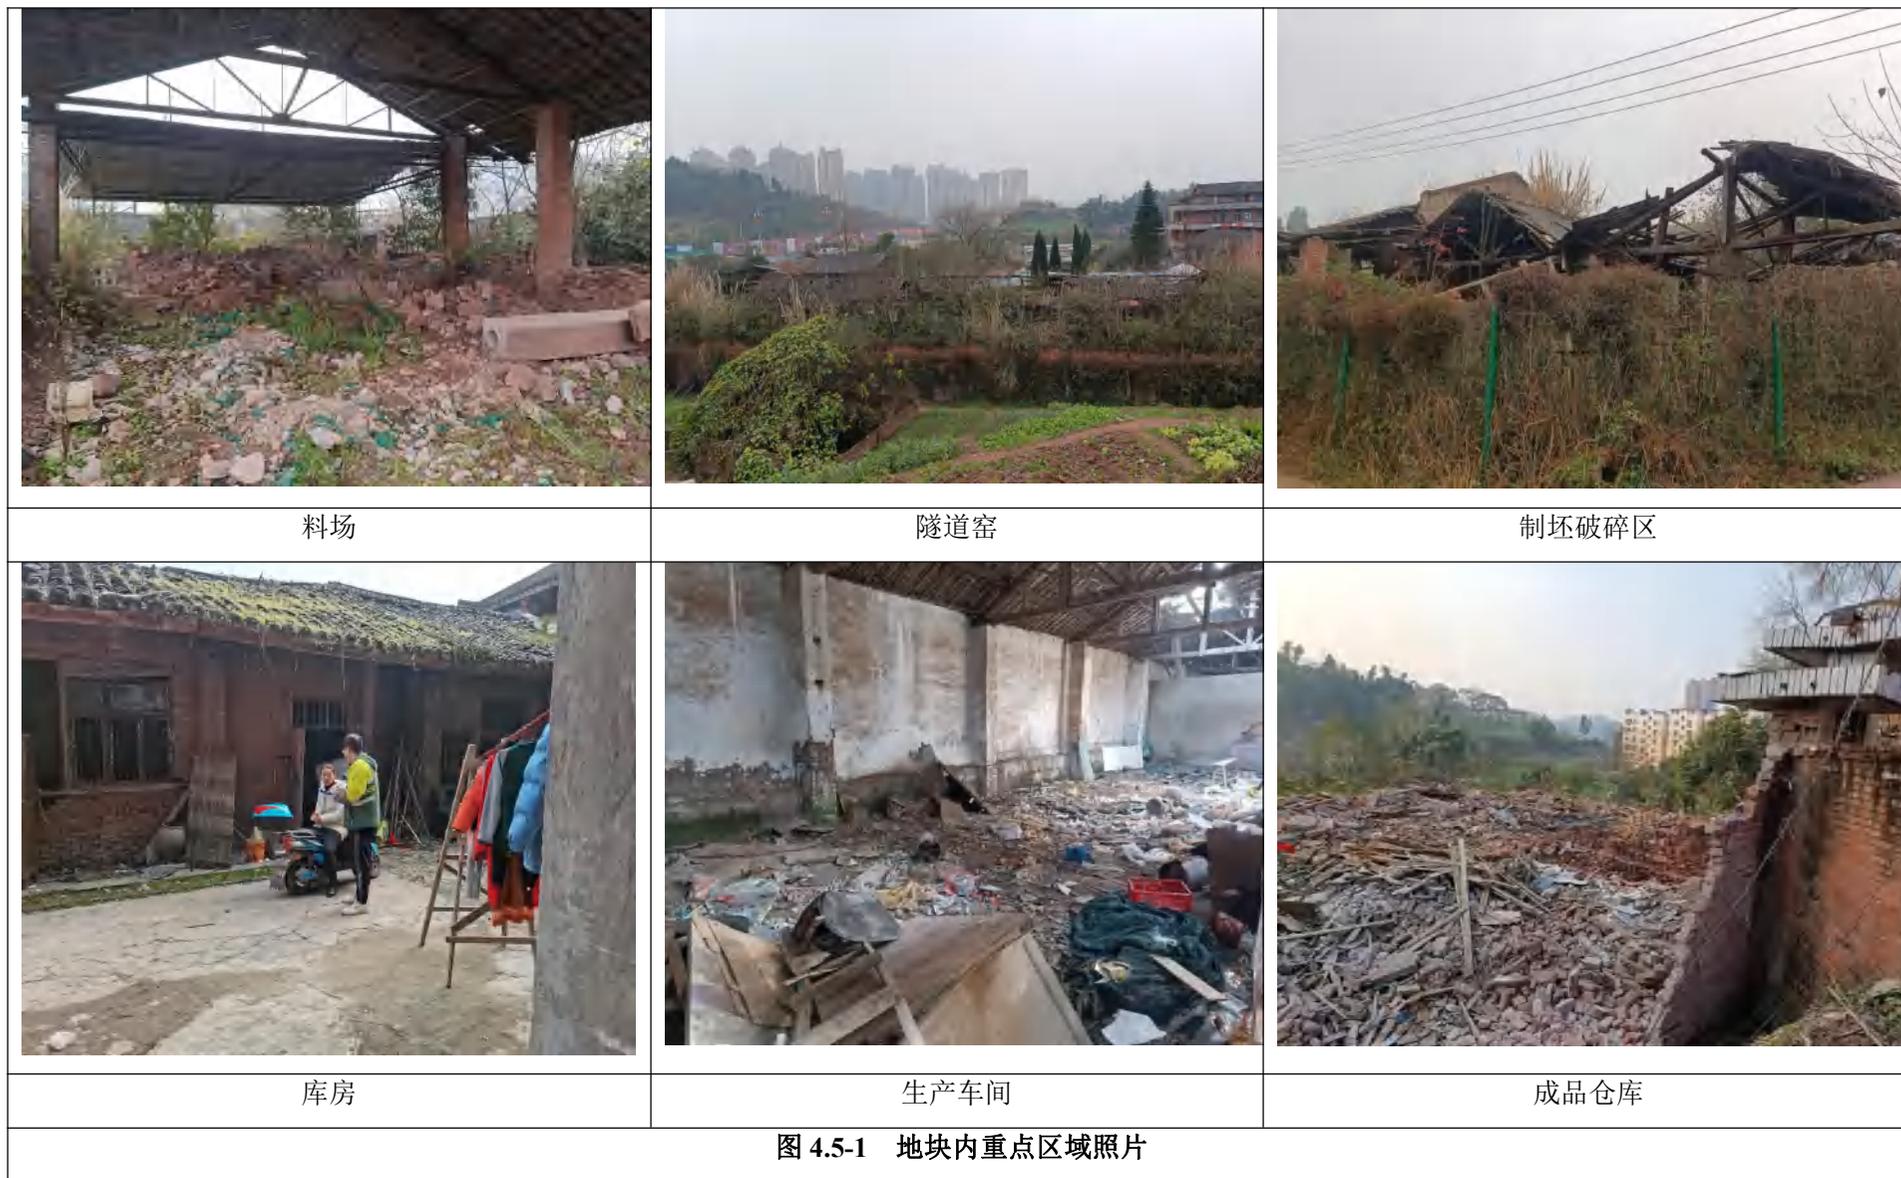
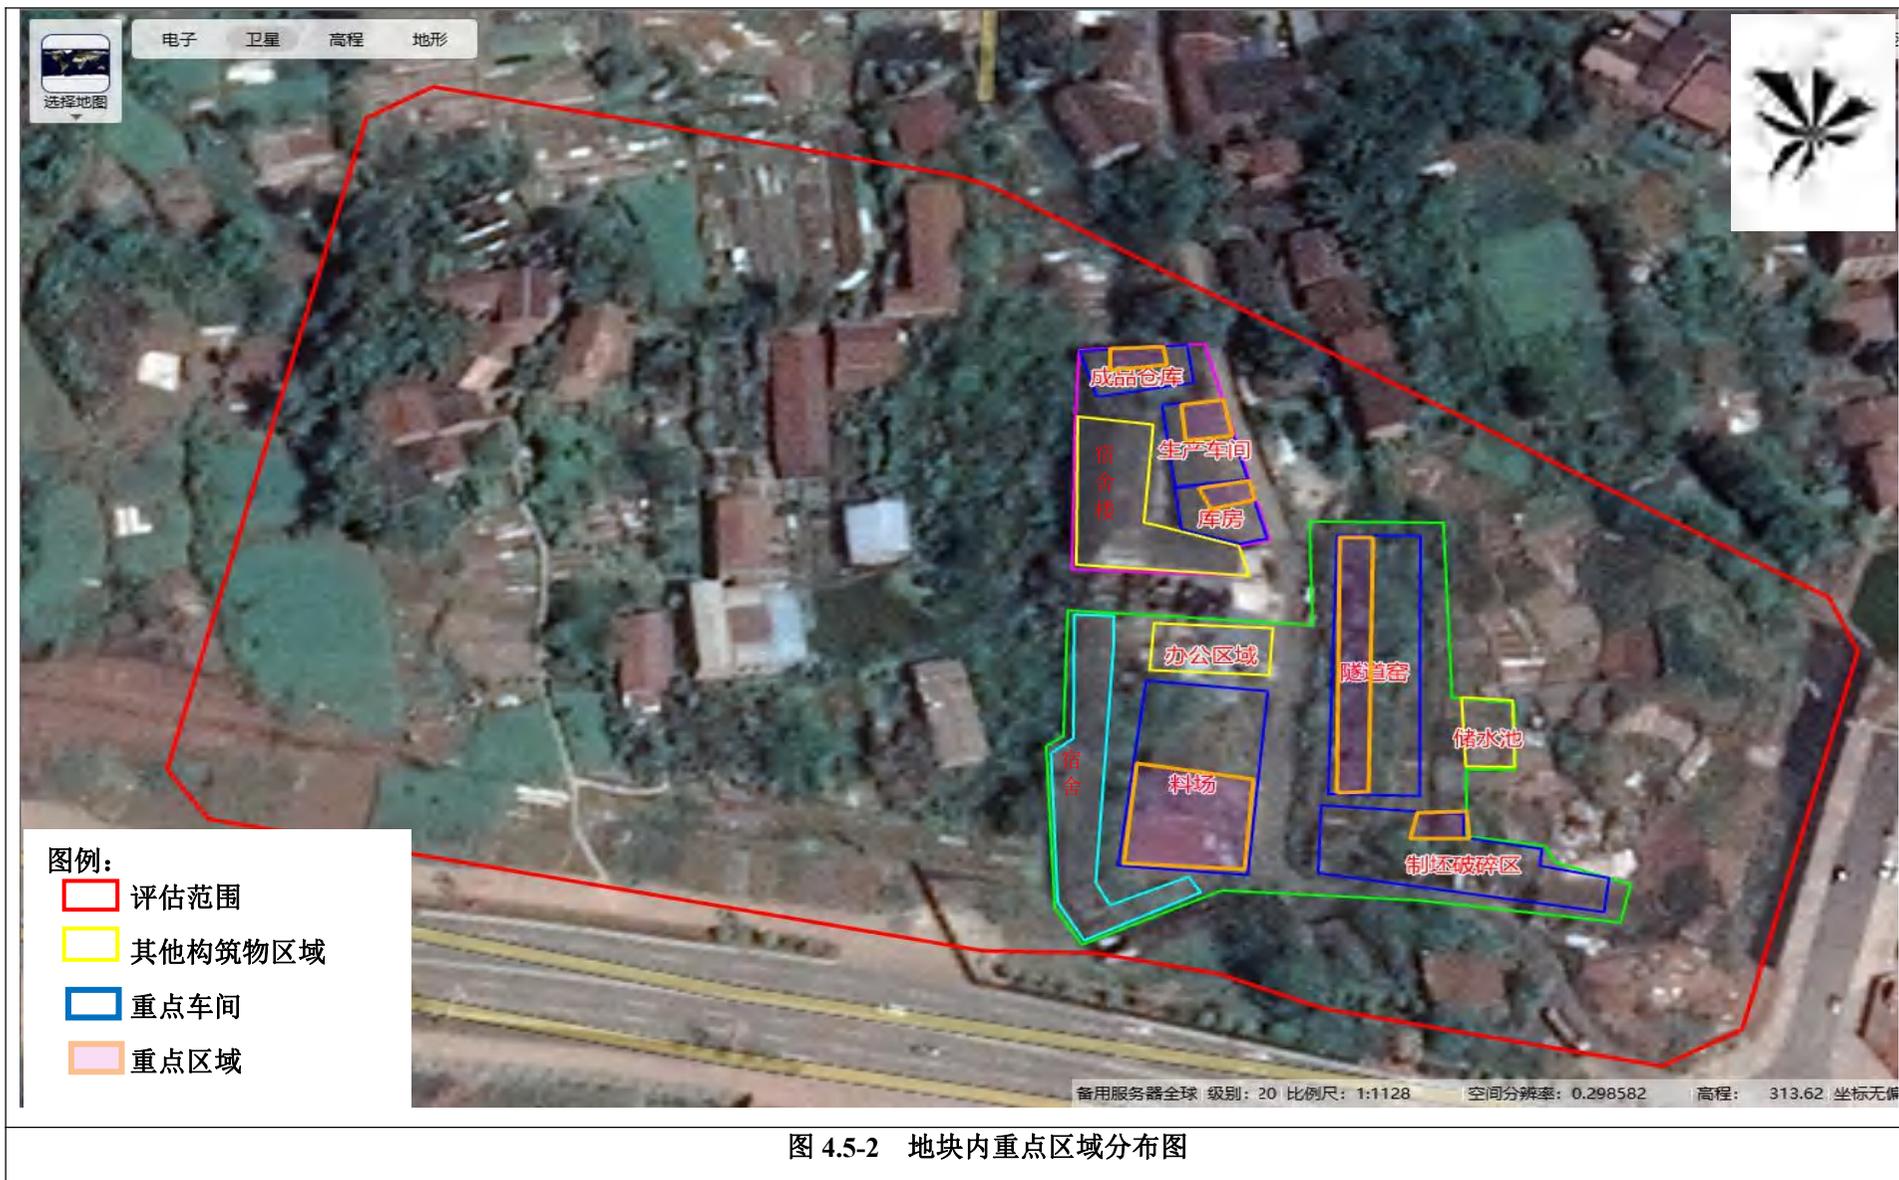
结合 4.3 章节污染识别和 4.4 章节相关泄漏评价，确定本地块内的重点区域，详见表 4.5-1，重点区域分布见图 4.5-2。

区域	构筑物	涉及工业活动	重点场所或者重点设施设备	涉及有毒有害物质清单	产污环节	隐患内容	污染途径	特征污染物	备注
原砖厂区域	料场	外购页岩堆放	堆放区域	/	外购页岩堆放	料场存在遗留页岩	垂直入渗	重金属、石油烃 C10-C40	/
	隧道窑	主要为砖坯烧制	焙烧窑	废矿物油	窑车打油润滑、原煤使用	已拆除，但曾经回收利用过危险废物并且是原煤使用区域从严作为重点区域	垂直入渗	石油烃 C10-C40、苯并[a]芘	/
	制坯破碎区	对页岩及煤进行破碎、筛分、搅拌，对搅拌后的泥坯进行整型切割	煤堆放区域	/	制坯破碎区包含了堆煤区和切坯设备使用	煤中主要污染物为苯并[a]芘、汞、砷等，区域使用机械设备，涉及到机油的使用。设为重点区域。	垂直入渗	石油烃 C10-C40、苯并[a]芘、铅	/
原劳保厂区域	库房	外购木料、油漆、稀释剂、废油漆桶、废稀释剂桶存放	存放原料和危废区域	废油漆桶、废稀释剂桶	危废存放	存放的油漆、稀释剂、废油漆桶、废稀释剂桶，有泄漏的可能性	垂直入渗	苯系物、重金属	/
	生产车间	在车间内进行家具的生产，涉及大件家具喷漆	大件喷漆区域	油漆、稀释剂	家具喷漆	污染物存在家具厂时期，喷漆过程有产生污染的可能性	垂直入渗	苯系物、重金属	/
	成品仓库	堆放成品家具和进行小件家具喷漆	小件喷漆区域	油漆、稀释剂	家具喷漆	污染物存在家具厂时期，喷漆过程有产生污染的可能性	垂直入渗	苯系物、重金属	/
