安岳县自然资源和规划局岳 338 号地块 土壤污染状况初步调查报告

委托单位：安岳县自然资源和规划局

编制单位：四川和鉴检测技术有限公司

二〇二二年五月

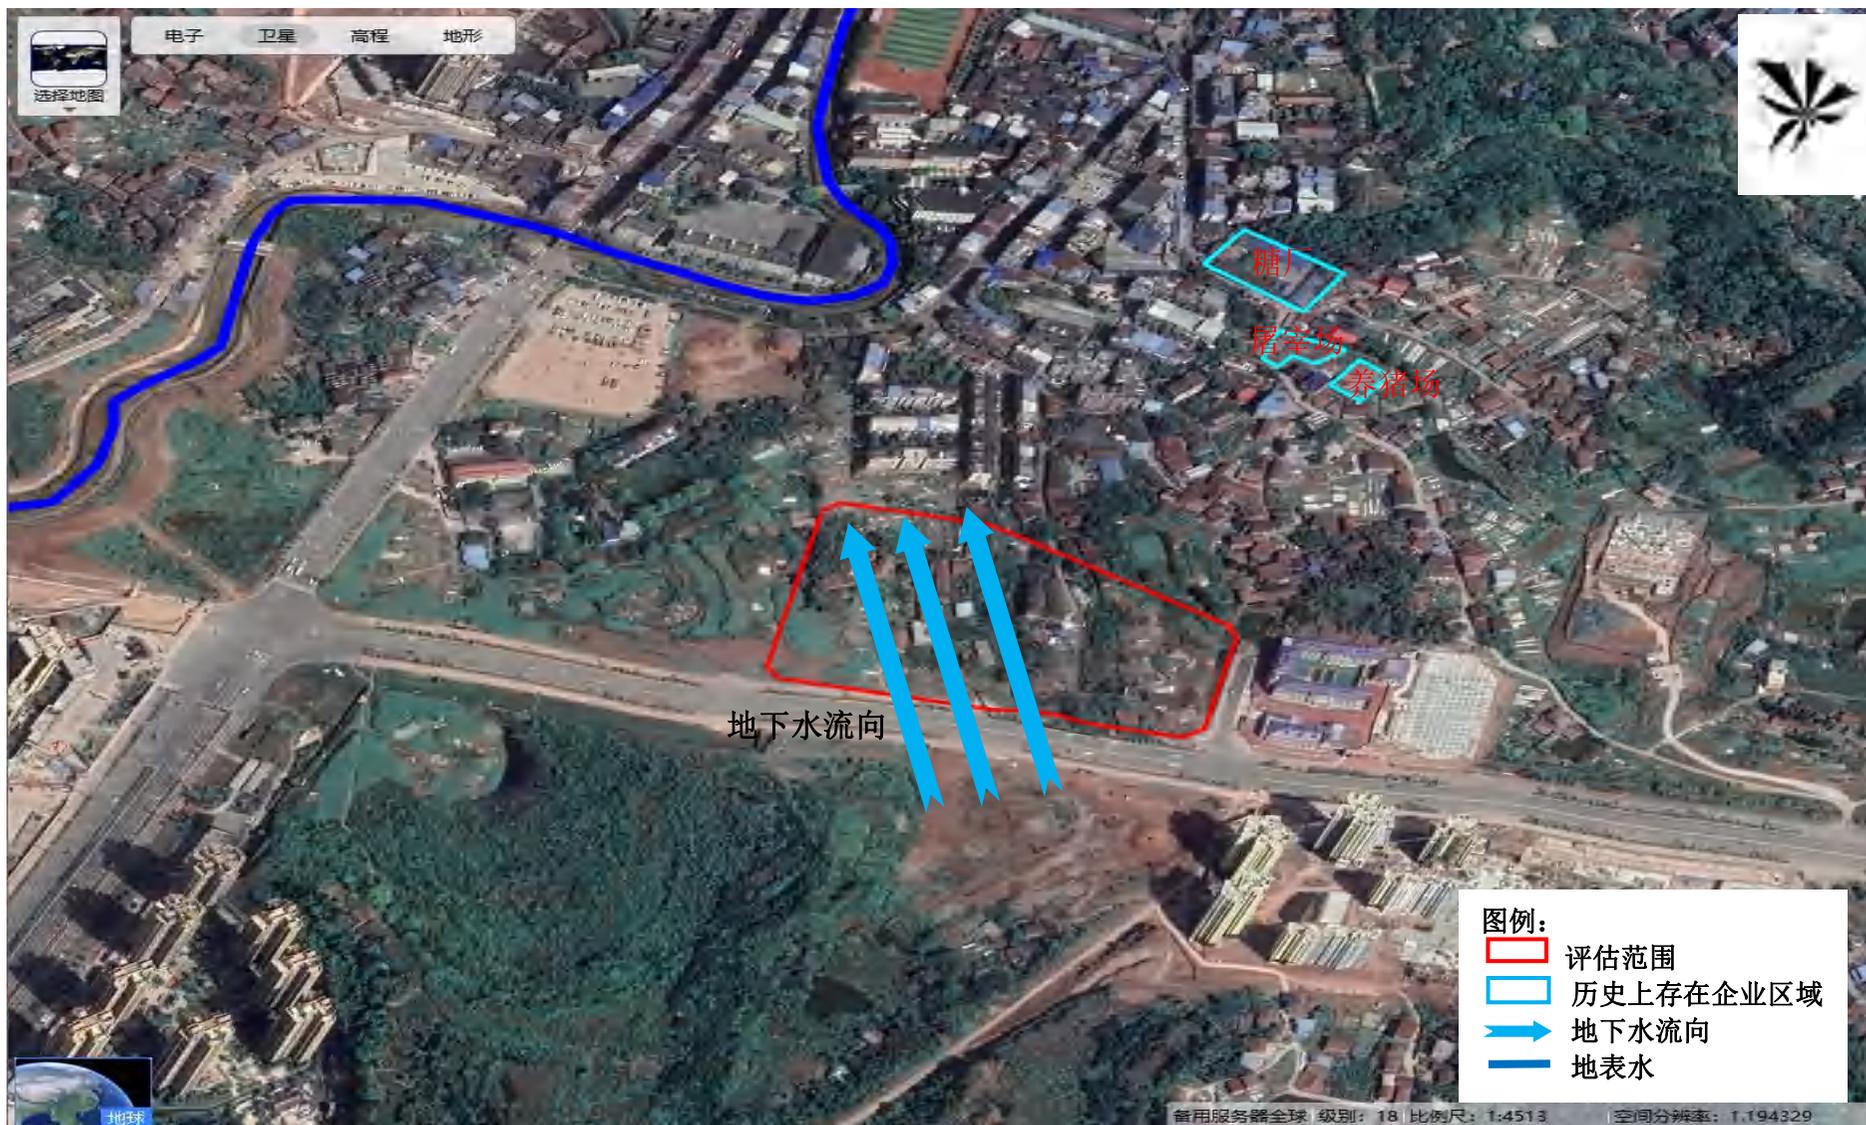
表 4.6-1 地块周边污染源分布一览表

养猪场和屠宰场生产废水经化粪池收集处理后用于周边农灌。废水中的污染物成分除包括氮、磷等导致水体富营养化的物质以外，还包括铜、汞、砷等重金属元素。污染物主要通过地表径流和地下水渗漏迁移，评估地块位于养猪场上游，故对评估地块的影响极小；

序号	名称	方位	与地块距离	与评估地块风向位置	产品	原辅料、三废排放情况	来源
1	糖厂	东北	300米	旁侧	白砂糖、红糖	主要原辅料：甘蔗、高浓度废水回用，低浓度废水直排，生活废水经化粪池收集后用于周边农田施肥；燃烧废气经老式砖砌烟囱排放（约5米）；固体蔗渣出售做肥料使用，生活垃圾经收集后由环卫部门进	人员访谈及参照相似工艺
2	屠宰场	东北	240m	旁侧	鲜肉	主要为牛羊屠宰生产废水和生活废水经化粪池收集处理后用于周边农灌；生活垃圾经收集后由环卫部门进行清运。	
3	养猪场	东北	230m	旁侧	生猪	主要为生猪养殖。生产废水和生活废水经化粪池收集处理后用于周边农灌；生活垃圾经收集后由环卫部门进行清运。

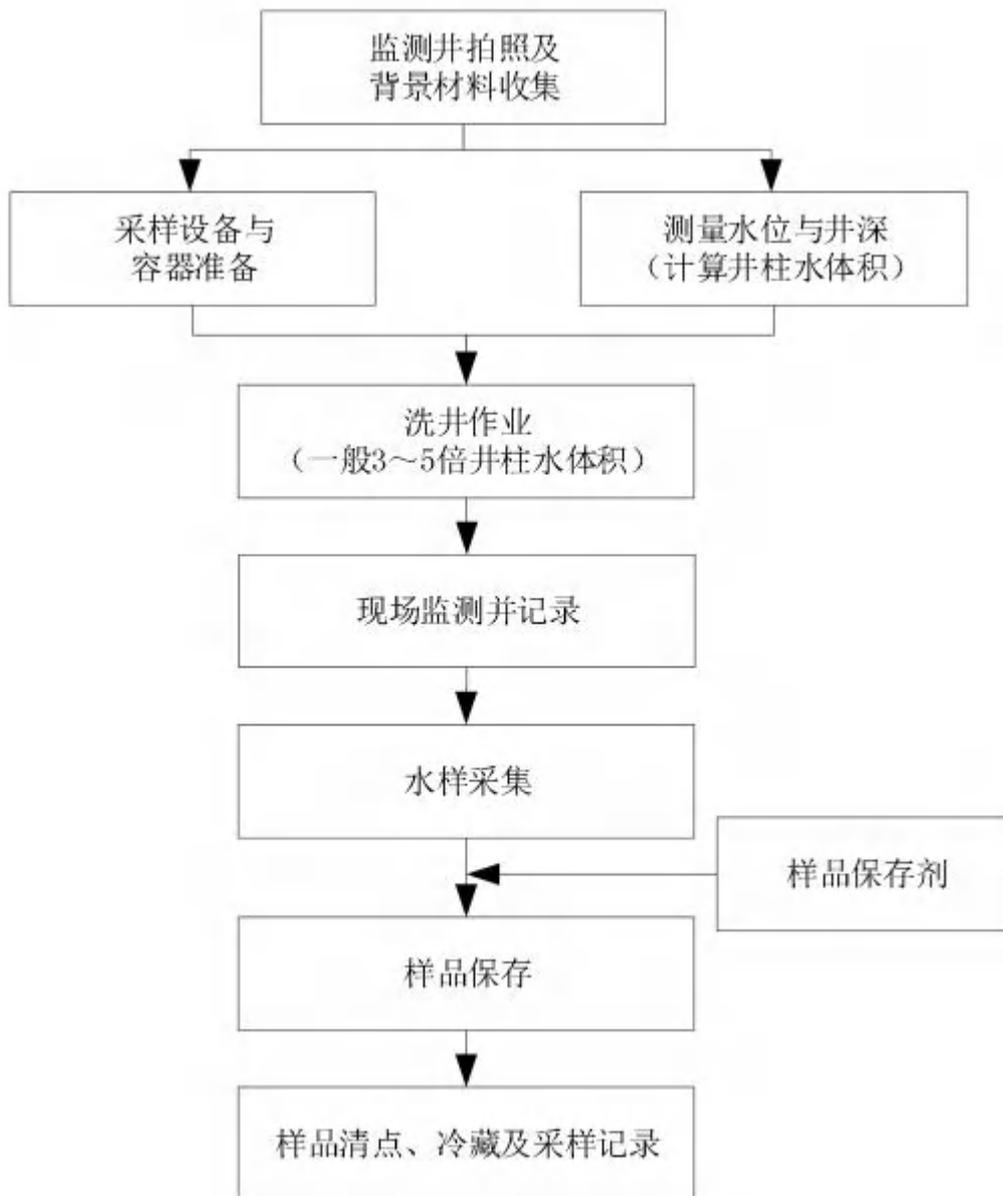
图 5.3-1 监测井地下水采样作业流程

c) 采集水样后，立即将水样容器瓶盖紧、密封，贴好标签，标签可根据具体情况进行设计，一般包括采样日期和时间、样品编号、监测项目等；

d) 采样结束前，应核对采样计划、采样记录与水样，如有错误或漏采，应立即重采或补采。

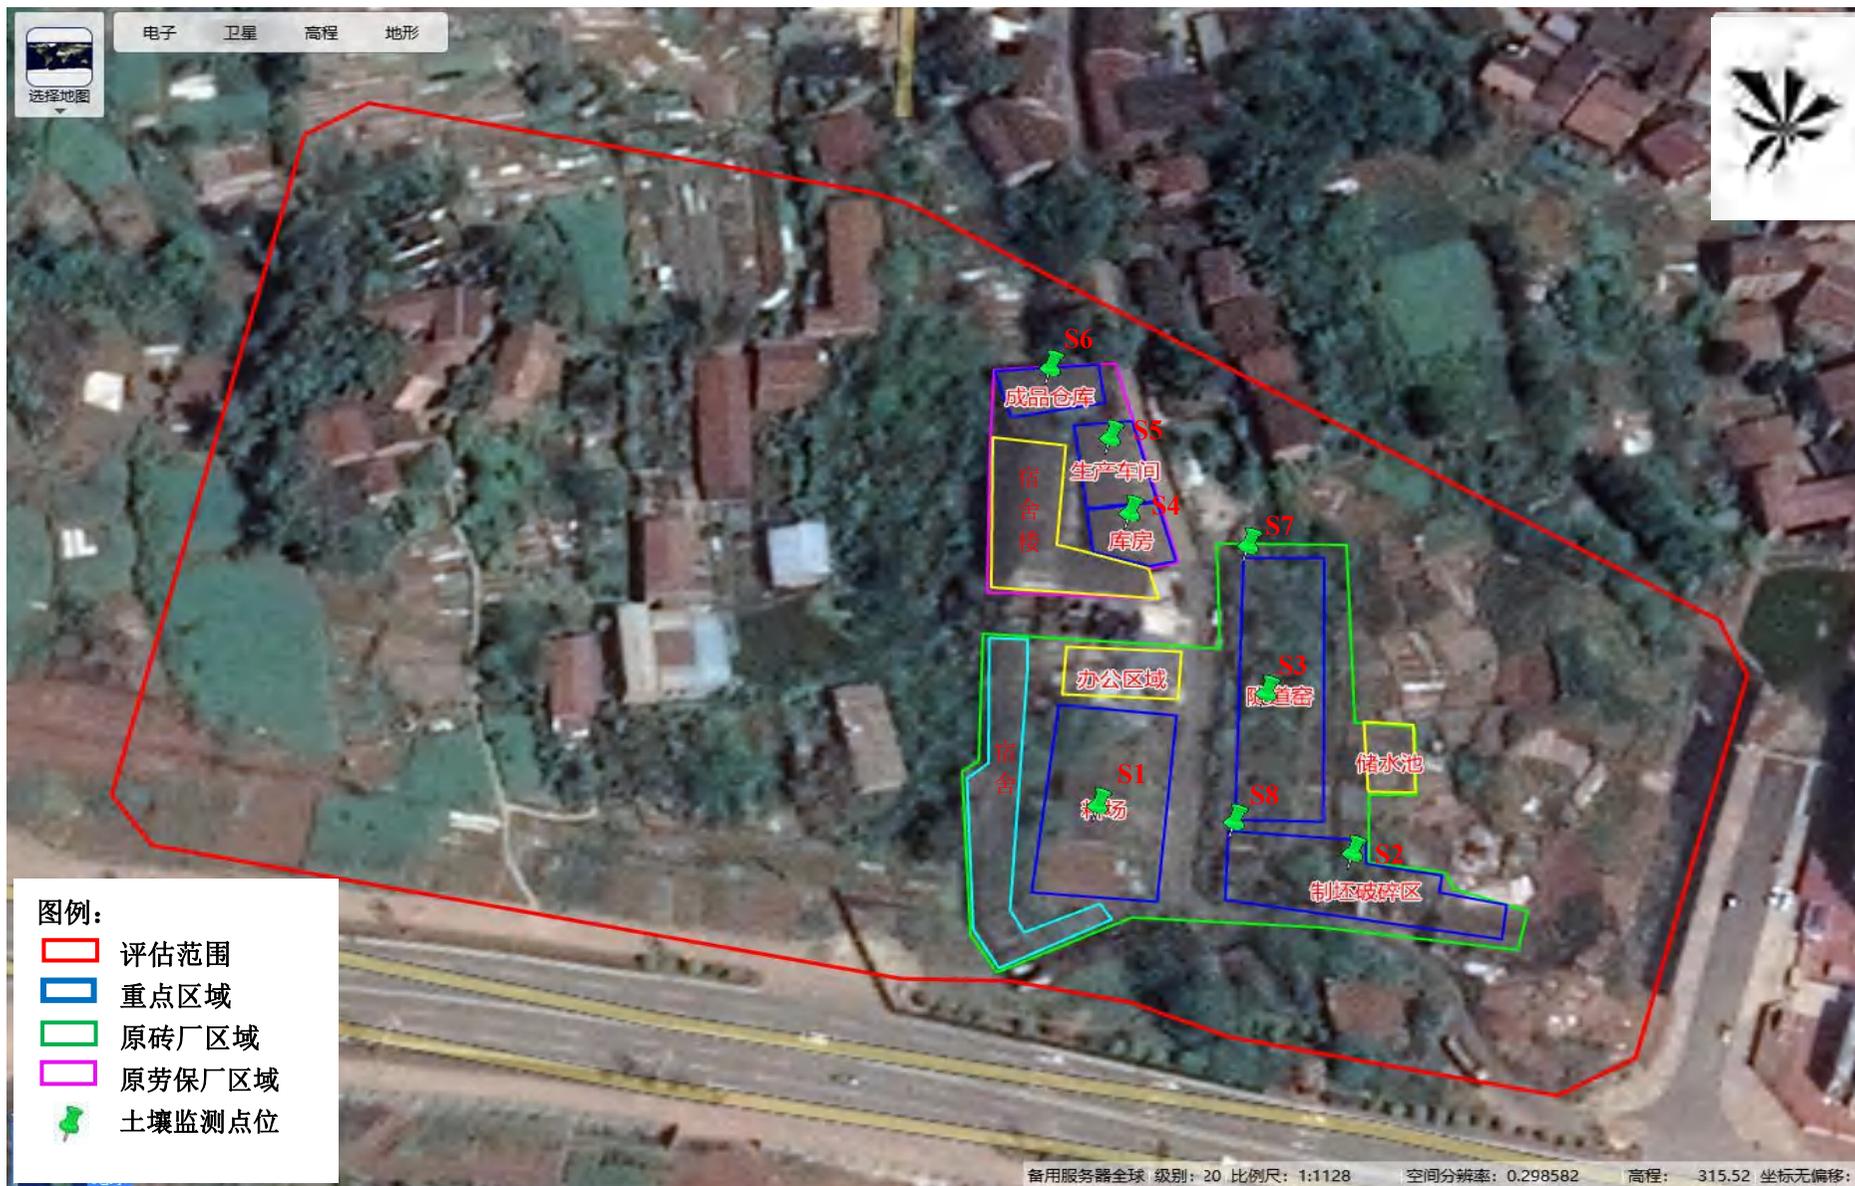
图 5.3-2 地块内土壤监测点位分布图

点位个数：此次调查根据评估地块的性质，以及地块空间历史图像、人员访谈及现场踏勘，能确定其平面布置，并结合现场实际情况，采用**分区布点法**，根据地块污染识别结果，在识别出的重点区域(原砖厂区域：料场、制坯破碎区、隧道窑；原劳

保厂区域；库房、生产车间、成品仓库）范围内进行布点，共识别处 6 个重点区域，制坯破碎区、隧道窑布设 2 个土壤监测点位，其余区域各布设 1 个土壤监测点位，共布置 8 个土壤监测点位。点位布设情况见表 5.2-1。

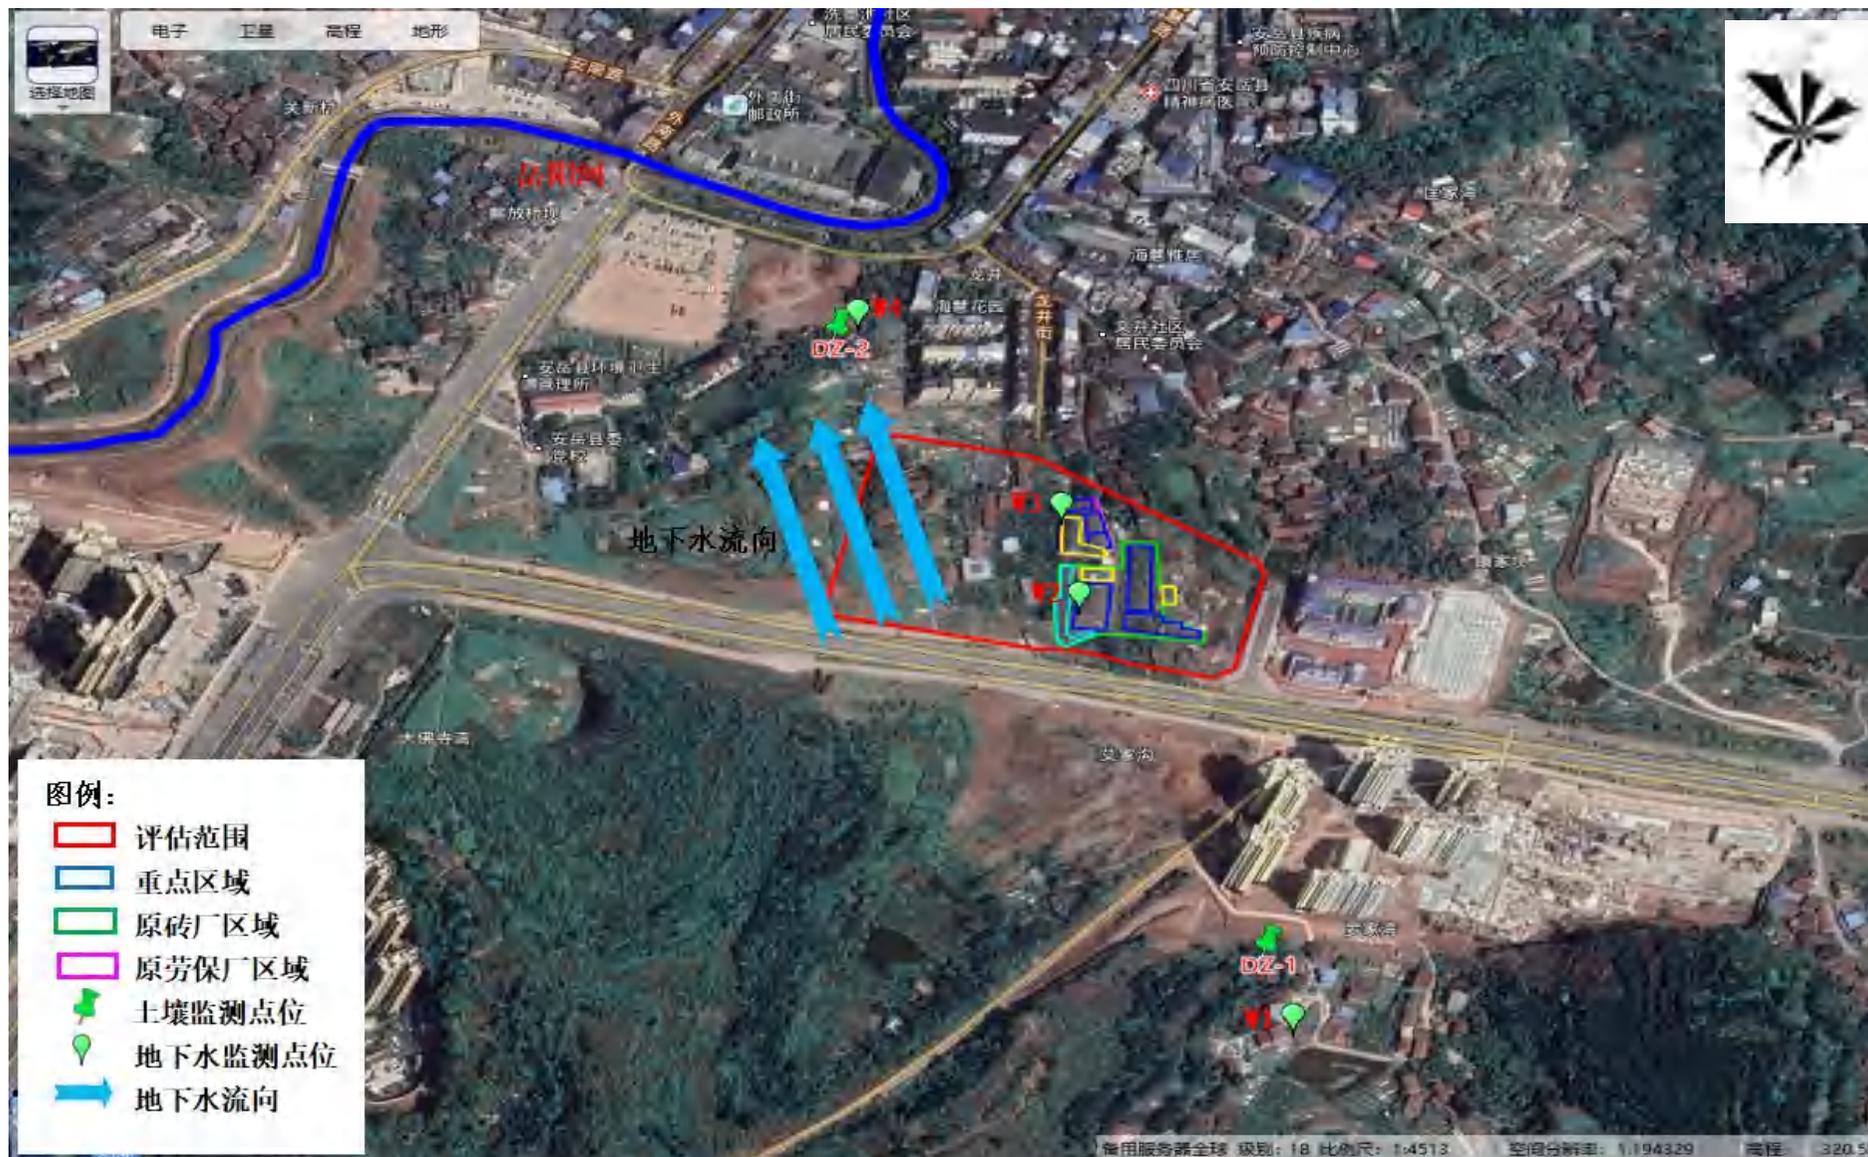
序号	布点区域	是否为重点区域	点位个数	点位编号	计划采样深度	监测指标	布点原则
1	地块内砖厂料场内	是	1 个	S1	回填层土壤和下层原始土样 (0~0.5m) (0.5-1.5m) (1.5-2.5m)	GB36600-2018 表 1 中 45 项 +pH+石油烃 (C ₁₀ -C ₄₀)	料场存在遗留页岩，场地内有机械设备使用，故在此布设点位
3	地块内砖厂破碎制坯	是	2 个	S2/S8	回填层土壤和下层原始土样 (0~0.5m) (0.5-1.5m) (1.5-2.5m)		该区域曾有堆煤区，且使用机械设备，涉及到机油的使用；停产后有遗留页岩原料。故在此布设点位

3	地块内砖厂隧道窑内	是	2 个	S3/S7	回填层土壤和下层原始土样 (0~0.5m) (0.5-1.5m) (1.5-2.5m)		隧道窑区域有煤使用，并且窑车涉及机油使用；改扩建时，可能存在平场回填，故在此布设点位
4	地块内劳保厂库房内	是	1 个	S4	取表层土样 (0~0.5m)和下层土样 (0.5-1.5m) (1.5-2.5m)	GB36600-2018 表 1 中 45 项 +pH+石油烃 (C10-C40)	家具厂时期，存放的油漆、稀释剂、废油漆桶、废稀释剂桶，有泄漏的可能性，故在此布设点位
5	地块内劳保厂生产车间内	是	1 个	S5	取表层土样 (0~0.5m)和下层土样 (0.5-1.5m) (1.5-2.5m)		家具厂时期，涉及大件家具喷漆过程，有产生污染的可能性，故在此布设点位
6	地块内劳保厂成品仓库内	是	1 个	S6	取表层土样 (0~0.5m)和下层土样 (0.5-1.5m) (1.5-2.5m)		家具厂时期，涉及小件家具喷漆过程，有产生污染的可能性，故在此布设点位
7	地块外东南侧对照点	/	1 个	DZ-1	表层土样 0-0.5m		GB36600-2018 表 1 中 45 项 +pH+石油烃 (C10-C40)
8	地块外西北侧对照点	/	1 个	DZ-2	表层土样 0-0.5m	GB36600-2018 表 1 中 45 项 +pH+石油烃 (C10-C40)	选择地块外常年主导上风方向 1km 范围内区域选择一定时间内未经外界扰动的裸露土壤布设土壤对照点

土壤实际采样点位分布见表 5.3-1，其土壤采样布点见图 5.3-2。地下水实际采样点位分布见表 5.3-2，地表水采样点位分布见表 5.3-3 其地下水采样布点图见图 5.3-3。

布点区域	是否为重点区域	点位个数	点位编号	点位名称	点位坐标(°)	挖掘深度	实验室送检深度	监测指标	备注	送检数量(个)
地块内原砖厂区域	是	5 个	S1	地块内砖厂料场内	E105.330307 N30.089567	2.5m	回填表层 0-0.5m、 回填下层 0.5-1.3m、 原始表层 1.8-2.3m	GB36600-2018 表 1 中 45 项 +pH+石油烃 (C ₁₀ -C ₄₀)	挖掘深度 0-2.5m，回填层 0-1.3m，废砖铺设 1.3-1.8m 未采样，原始表层 1.8-2.3m。实际采样挖到 2.3m 后即为基础岩，故 S1 点位原始层取样深度为 1.8-2.3m。	3
			S2	地块内砖厂破碎制坯堆煤区	E105.330464 N30.089502	2.0m	回填表层 0-0.5m、 回填下层 0.5-1.5m、 原始表层 1.5-1.8m	GB36600-2018 表 1 中 45 项 +pH+石油烃 (C ₁₀ -C ₄₀)	挖掘深度 0-2m，回填层 0-1.5m，原始层 1.5-1.8m。实际采样挖到 1.8m 后即为基础岩，故 S2 点位原始层取样深度为 1.5~1.8m。	3
			S8	地块内砖厂破碎制坯区下游	E105.330366, N30.090018	1.6m	回填表层 0-0.5m、 回填下层 0.5-0.8m、 原始表层 0.8-1.3m、 原始下层 1.3-1.5m	GB36600-2018 表 1 中 45 项 +pH+石油烃 (C ₁₀ -C ₄₀)	挖掘深度 0-1.6m，回填层 0-0.8m，原始层 0.8-1.5m。实际采样挖到 1.5m 后即为基础岩，故 S8 点位原始层取样深度为 0.8~1.5m。	4
			S3	地块内砖厂隧道窑内	E105.330537 N30.089919	1.9m	回填表层 0-0.3m、 原始表层 0.3-0.8m、 原始下层 0.8--1.8m	GB36600-2018 表 1 中 45 项 +pH+石油烃 (C ₁₀ -C ₄₀)	挖掘深度 0-1.9m，回填层 0-0.3m（平场回填层），原始层 0.3-1.8m。实际采样挖到 1.8m 后即为基础岩。故 S3 点位原始层取样深度为 0.3~1.8m。	3

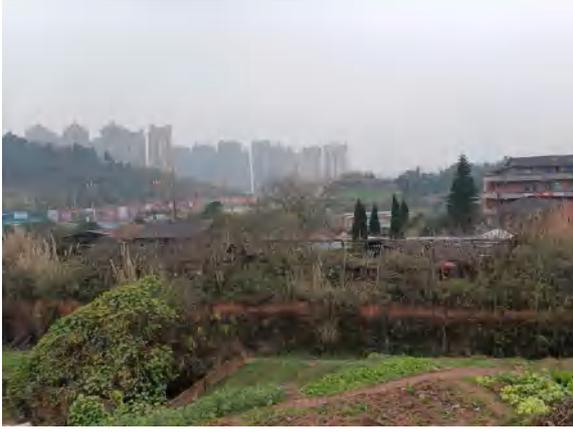
地块内原砖厂区域隧道窑（照片编号：1#，拍摄方向：西）

区域		生产车间及库房的泄漏评价
农村环境区域		不涉及工业活动，不涉及
原砖厂区域	料场	固定原料堆放，不涉及
	隧道窑	主要生产区域，隧道窑依靠滑轨进行拖运，可能存在机油的使用（润滑），且地面未做防渗处理，故可能存在泄漏的情况。
	制坯破碎区	主要生产区域，地面未硬化，且有机械设备的使用，可能存在机油的使用，故可能存在泄漏的情况。
原劳保厂区域	库房	从事家具生产时，有油漆、稀释剂、废油漆桶、废稀释剂桶储存，且地面未做防渗处理，故可能存在泄漏的情况。
	生产车间	从事家具生产时，有油漆、稀释剂使用，且地面未做防渗处理，故可能存在泄漏的情况。
	成品仓库	从事家具生产时，有油漆、稀释剂使用，且地面未做防渗处理，故可能存在泄漏的情况。

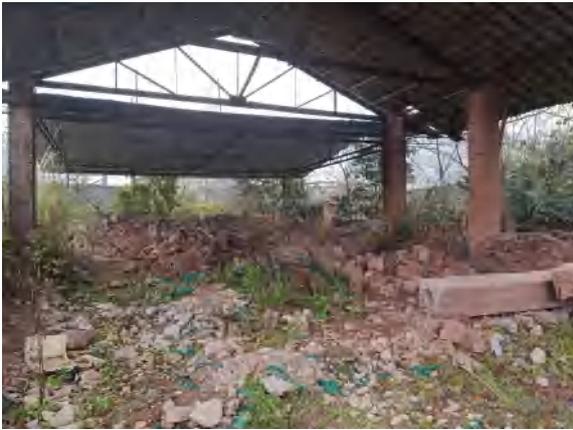
现场踏勘时，区域内砖厂建筑清晰可见，料场和破碎区域存在页岩原料堆砌情况。因时间久远，将堆砌页岩原料视为回填处理。砖厂区域存在改扩建情况，应存在平场回填，故可大致确认可能存在回填区域。

地块内原砖厂区域料场（照片编号 3#，拍摄方向：南）

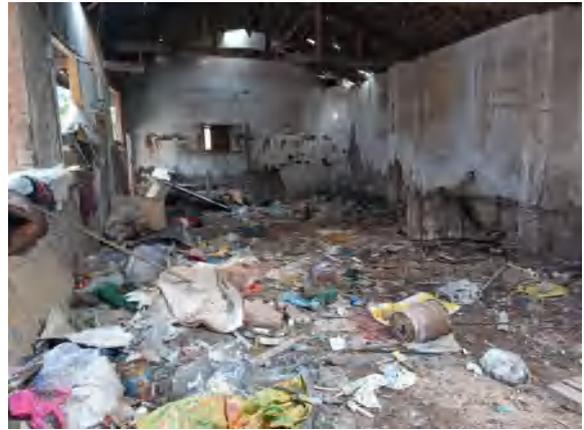
地块内原劳保厂废弃厂房（照片编号 4#，拍摄方向：房间内）
