四川省资阳市天华塑胶有限公司

土壤和地下水自行监测方案

项目单位：四川省资阳市天华塑胶有限公司

编制单位：四川和鉴检测技术有限公司

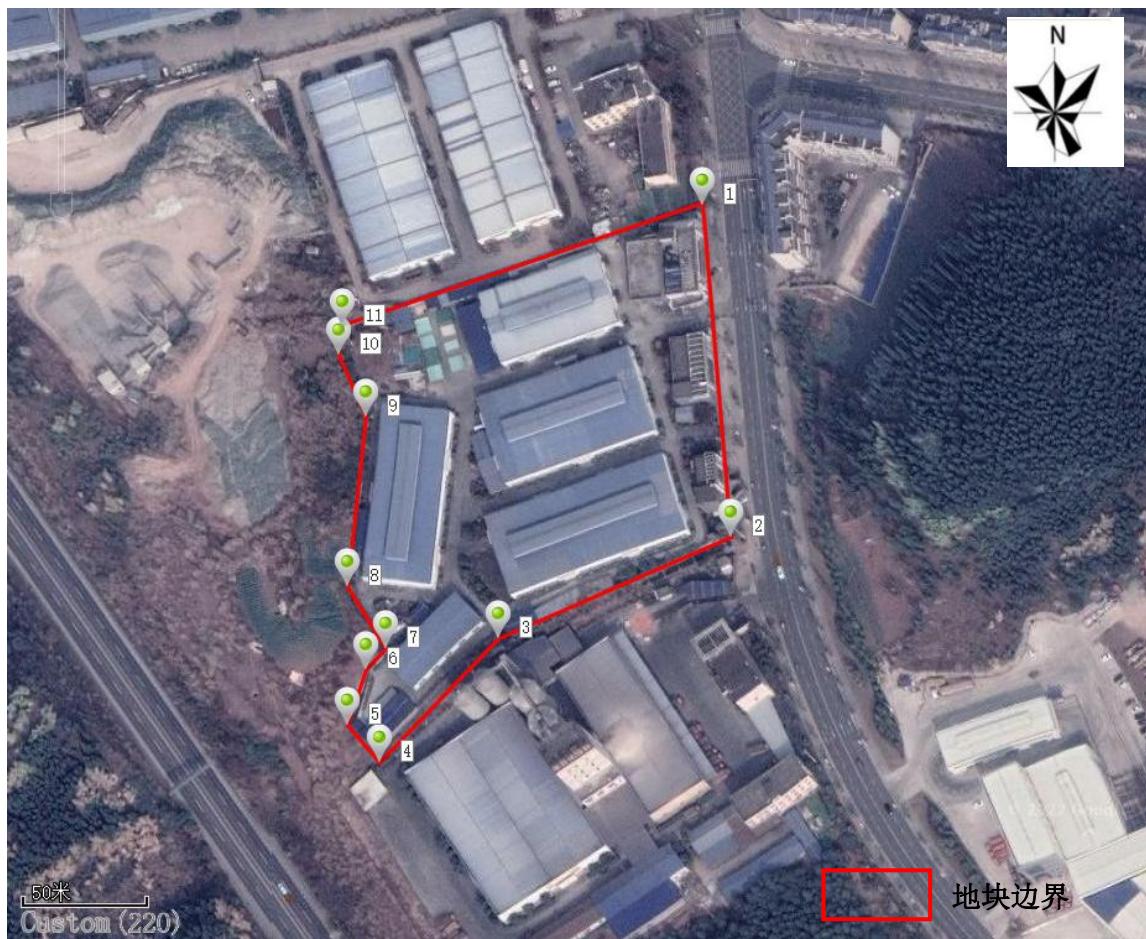
图1-1 地块范围

四至范围分别为：东侧为外环路南段，南侧为资阳市金旺达农牧有限公司，西侧为荒地，北侧为四川康泽医药有限公司和盛达瓷砖仓储中心，地块工作范围如图1-1所示。

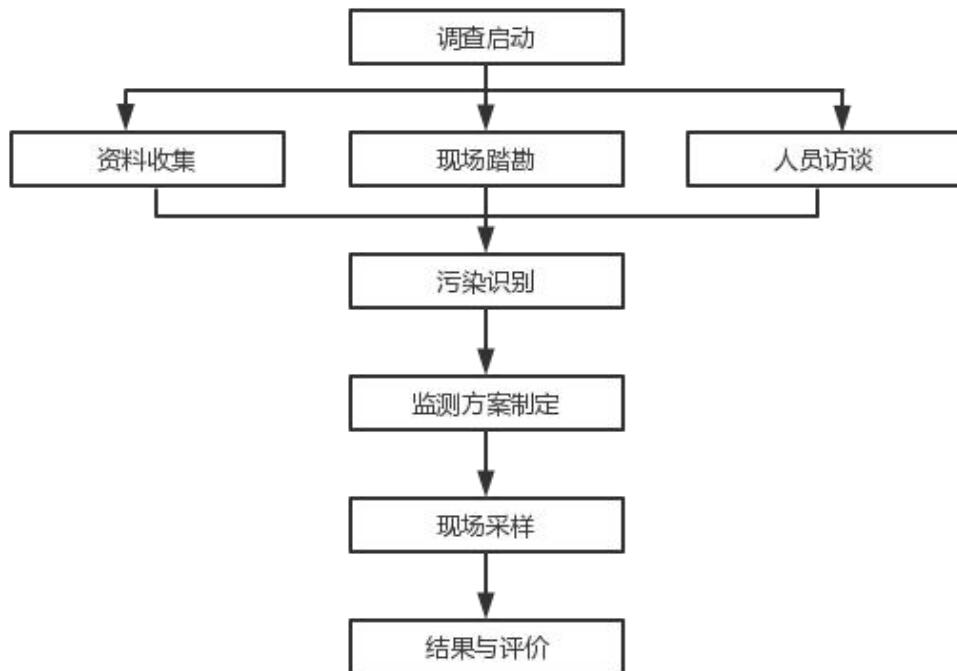
图 1-2 技术路线

- (1) 通过对该厂区生产工艺的分析，初步分析地块中可能存在的污染物种类；
- (2) 通过前期资料收集、现场踏勘、人员访谈，对厂区区块功能的识别、调查，以识别潜在污染区域；
- (3) 根据地块现状及未来土地利用的要求，通过对资料的收集结合《工业企业土壤和地下水自行监测技术指南（试行）》（HJ 1209-2021）要求，初步设定采样点位及采样深度；
- (4) 根据地方现行要求开展现场审核及评审工作；
- (5) 会后形成地块土壤和地下水自行监测方案，企业按照方案定期开展自行监测。

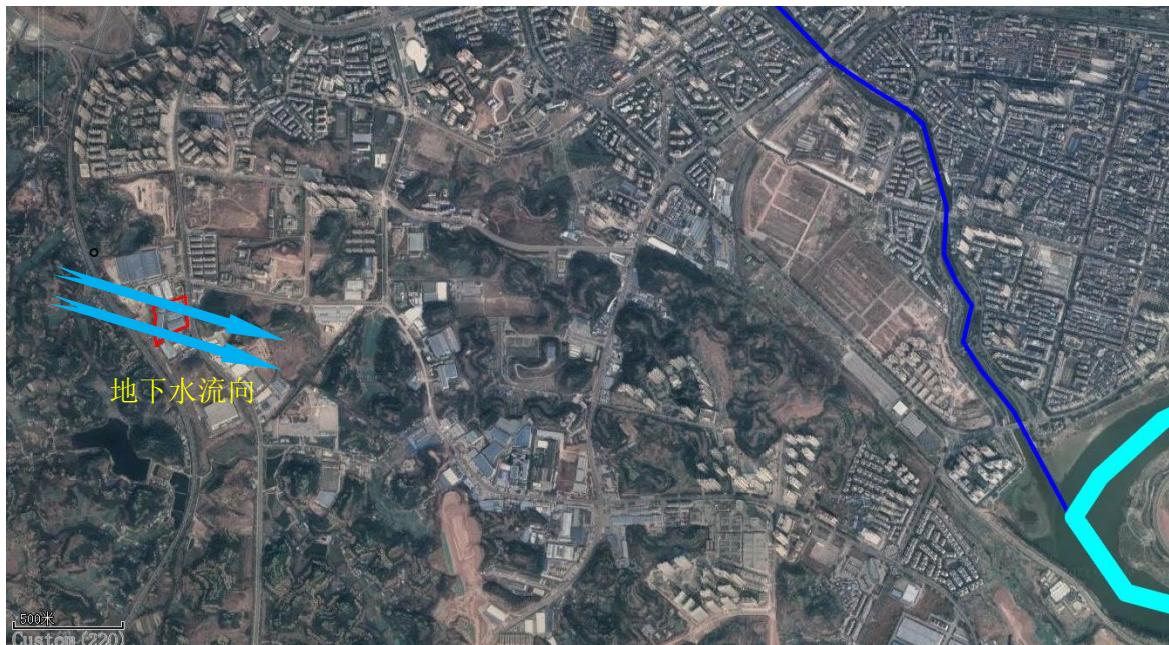
图3-1 周边地块水系及地下水流向

根据《资阳市天华塑胶有限公司厂区建设岩土工程勘察报告》，在勘察深度范围内（勘察最大厚度为4.00m）未发现地下水，可不考虑地下水对工程的影响，基坑开挖时，可能会遇在素填土层发现一层地表滞水，由大气降水补给。本项目的最近受纳水体为项目东侧的九曲河（沱江支流，最终流入东侧的沱江），最近距离约为3.54公里。区域地下水流向为岩地形剖面白西北向东南流向，最终经九曲河汇入沱江。

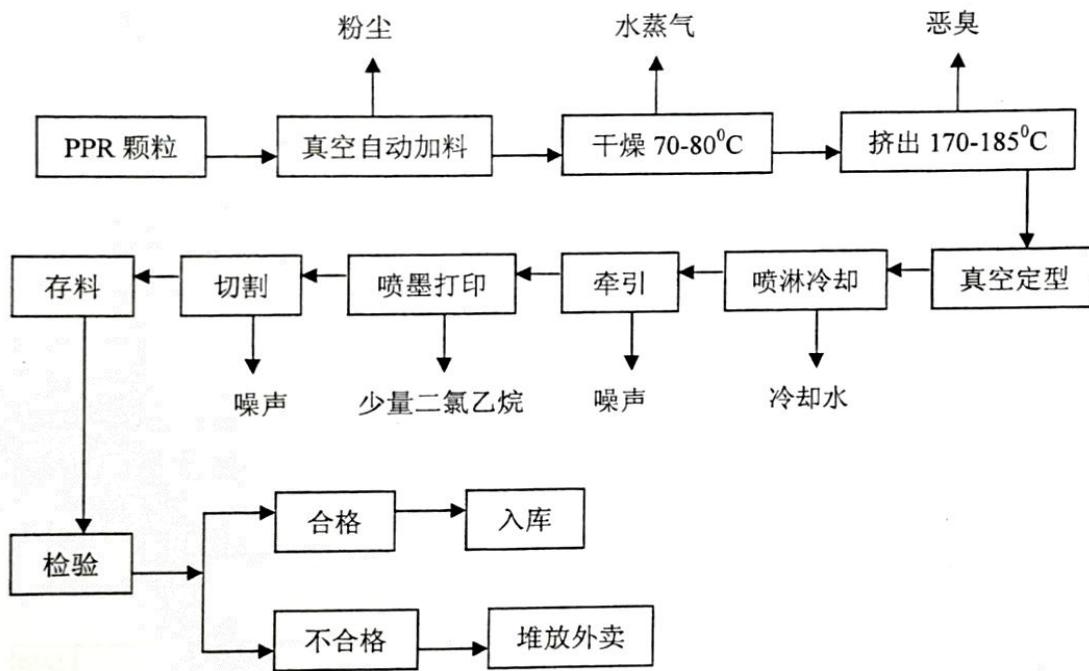
图4-1 PP-R管材生产工艺流程及产污位置图

检测合格后PPR(颗粒状)原料经过真空上料器产生负压进入干燥机。在干燥机通过加热升温70-80℃，排出原料中的水分后，依靠重力的作用落入单螺旋挤出机的料斗内。当原料从料斗中进入料筒后，即被转动的螺杆卷入料筒内，在受筒壁及螺杆芯部加热的作用下，达到170-180℃逐渐熔融，同时物料绕着螺杆向前推动，经过滤板以及管模头形成管胚。滤板上开有直径3-4cm出口排气，有异味产生。

从管模头出来的管胚首先经过真空冷却定型槽达到一定程度的冷却，并通过真空吸附来控制PPR光彩的外径，以保证外径尺寸的稳定性。然后再经过喷淋冷却槽的充分冷却。喷淋冷却的冷却能力是一般水冷却的3倍，能够使PPR管材达到充分冷却，冷却水温度20℃左右，确保最终的产品质量。

牵引装置是连续挤出塑料管材必须的辅助装置，它的作用是给由机头出来的已初步定型的管材提供一定的牵引力和速度。克服冷却定型过程中产生的摩擦力，使塑料管材以均匀的速度自冷却定型装置中引出，并通过调节牵引速度来调节管材的厚度，以获得最终合乎要求的管材。

在线喷墨打印机在管材表面打上商标、产品型号、生产日期、版次、厂家等。由于本项目是利用外购的废二氯乙烷作油墨的稀释剂，故在打印时有少量二氯乙烷、二氯乙烯等有机废气挥发。

当牵引装置把冷却定型后的PPR管递送到预定长度后，采用无屑切割机进行切割，无粉屑产生。

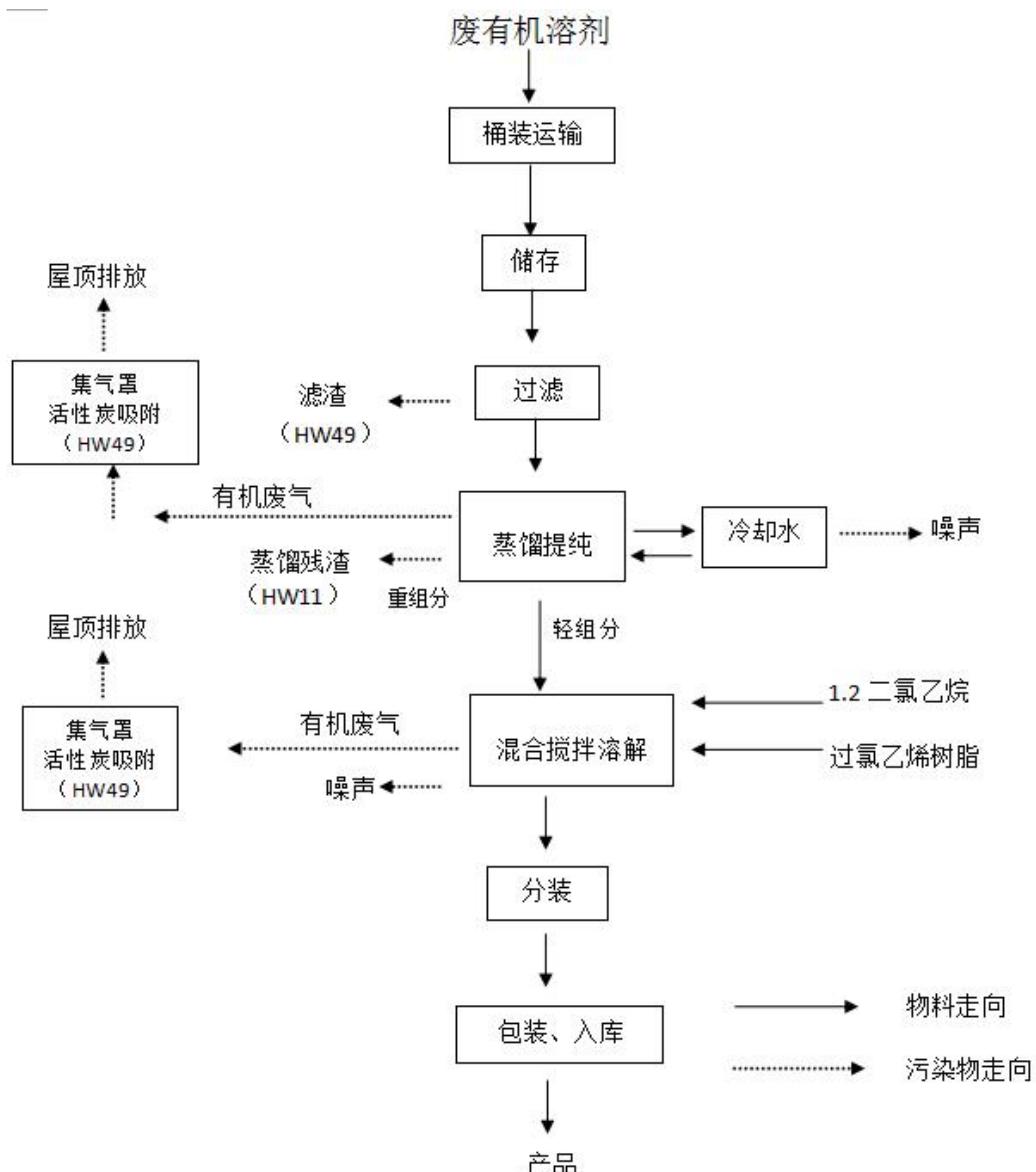
图4-2 粘结剂生产工艺流程及产污节点

本项目采用购买聚氯乙烯树脂厂的俗称废二氯乙烷(其主要成分：二氯乙烷50%，二氯乙烯20%，乙醇15%，三氯乙烯10%，氯乙烷及其它杂质5%)为溶剂，在常温常压下存贮于200kg装的存贮桶中。生产时泵入蒸馏锅中，之后加热蒸馏，轻组分(提纯后的二氯乙烷)泵入搅拌桶中，重组分回装进原料桶中，作为危废暂存。轻组分(提纯后的二氯乙烷)进入搅拌桶中，从混合搅拌筒的加料斗处加入颗粒状的过氯乙烯树脂，然后间段搅拌约48小时，待两种物质充分搅拌混合后溶解(不产生化学反应，属单体化学物质的混合)，再将其混合液流入粘结剂过滤器中进行过滤，最终将去除杂质的粘结剂混合液包装储存，即为成品。

蒸馏提纯：泵入原料废二氯乙烷至蒸馏锅中，蒸馏温度依次经65°C、80°C、85°C，保持一定压力蒸馏出轻相，轻相经弯管进入蛇形冷却管中冷却，之后流出，65°C蒸馏冷凝得到二氯乙烷，80°C蒸馏冷凝得到乙醇，这两种物质与残液一起暂存；85°C蒸馏冷凝得到二氯乙烷，即为成品(提纯后的二氯乙烷)。蒸馏重相(残液)经蒸馏锅底部流出，存入包装桶中，于危废暂存点暂存。蒸馏锅及冷凝阀门开闭过程中有少量有机废气溢出。

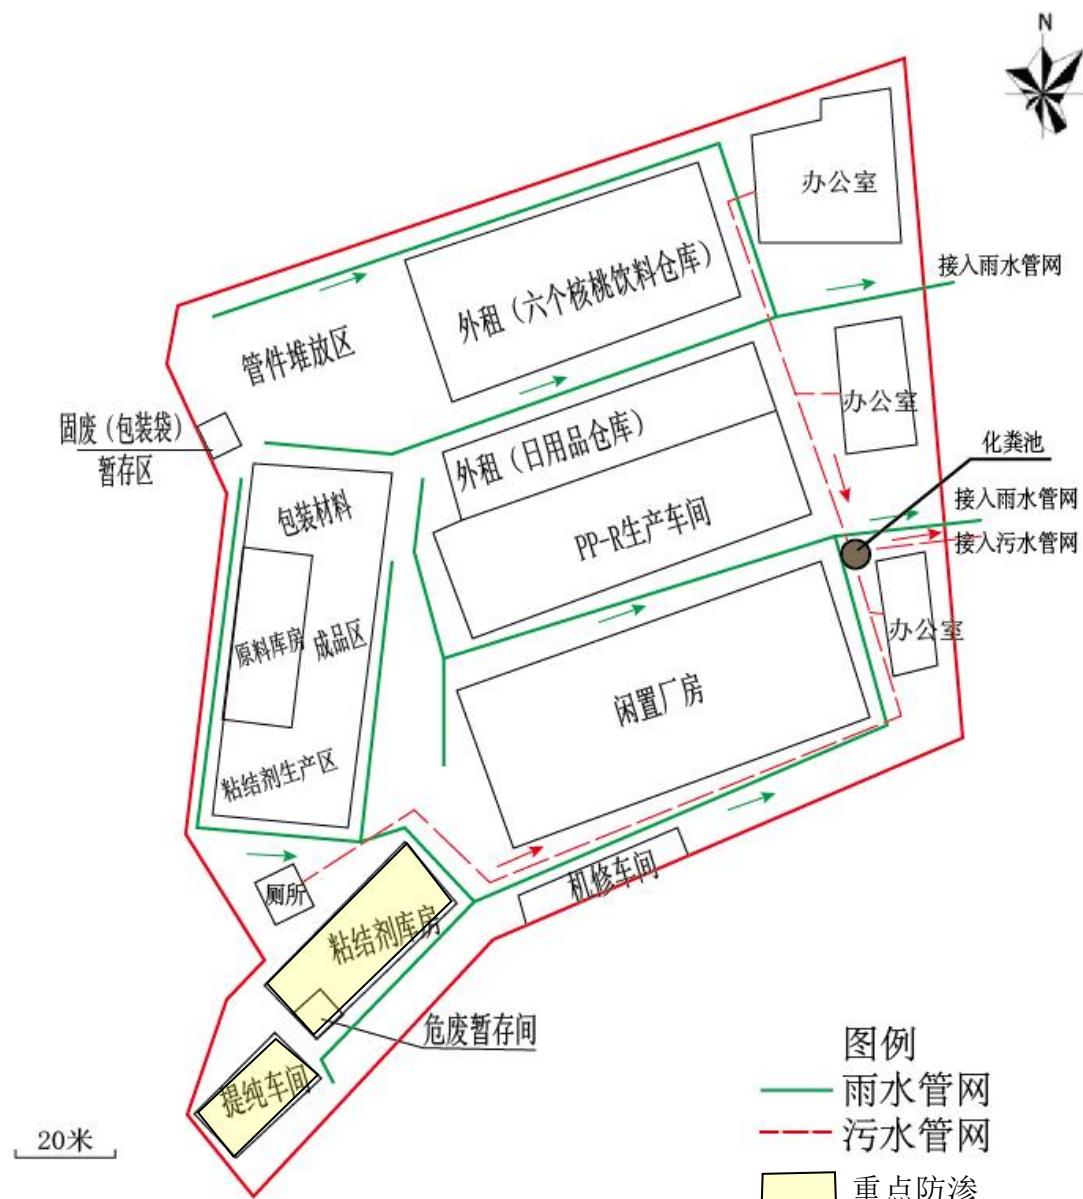
图4-3 企业总平面布置图

企业外租车间有2个，一个外租给其他单位存放六个核桃饮料，PP-R生产车间北侧区域外租给其他单位存放洗衣粉等日用品，外租区域存放的货物均为包装好的产品，不会排放重金属、有机物等土壤污染物。机修车间主要存放企业设备配件和机修工具，闲置厂房大部分空置，堆放有少量的报废设备，对土壤基本无污染的可能。

企业厂区内地面上生产厂房和道路已全部硬化，提纯车间和粘结剂库房为重点防渗，其他车间一般防渗，每个生产车间周围均设置有未硬化的绿化带。车间内硬化情况较好，厂区裸露土壤只存在于厂房周围的绿化带内。

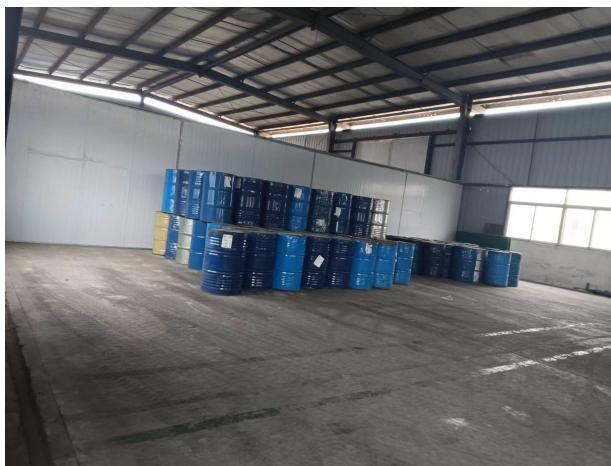
序号	区域类别	重点场所、重点设施设备	土壤及地下水污染防治措施	现状
1	提纯车间	蒸馏釜、传输泵、应急池	地面硬化防渗，生产区地面有导流沟，与应急池相连	防渗防腐措施完好无破损，无泄漏痕迹
2	粘结剂原料库房	废二氯乙烷、二氯乙烷存放区	物料桶装密闭贮存，地面硬化防渗，厂房四周设置有导流沟与角落收集池相连	现场无液体渗漏痕迹
3	粘结剂生产区	搅拌桶、传输泵、灌装机	原料以管道输送，地面硬化防渗	现场无液体渗漏痕迹
4	PP-R生产车间	废气治理设施	车间地面采用水泥混合防渗材料硬化	现场无泄漏、污染痕迹
5	危废暂存区域	蒸馏残液、滤渣、废活性炭暂存区	分区存放，地面硬化防渗，危废采用铁桶、塑料桶密闭暂存，四周设置导流沟与厂房角落收集池相连	现场无液体渗漏痕迹

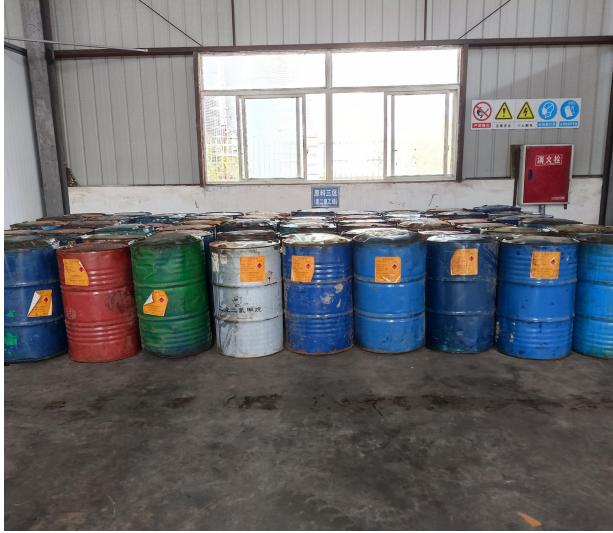
A photograph showing a row of approximately 15-20 metal drums of various colors (blue, red, green) stacked in an industrial building. The drums are labeled with hazard symbols and text. In the background, there are windows, a fire extinguisher, and safety signs.

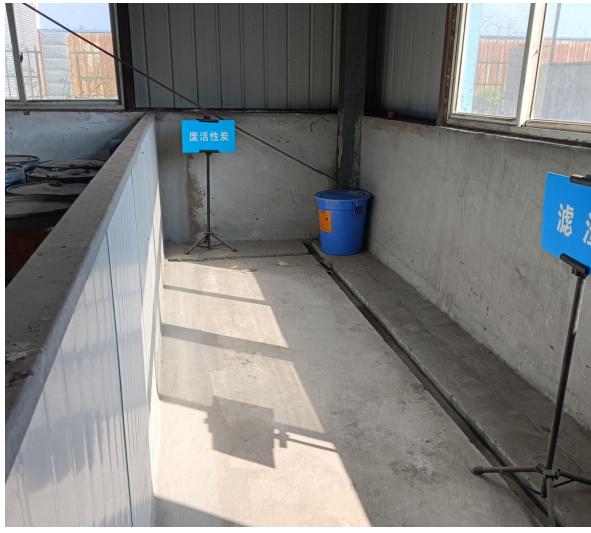
A photograph of a concrete floor area with a blue wall. A blue sign on a stand reads "废活性炭" (Waste Activated Carbon). A blue bucket sits on the floor next to the wall. Another blue sign on a stand to the right reads "滤渣" (Filter Sludge).

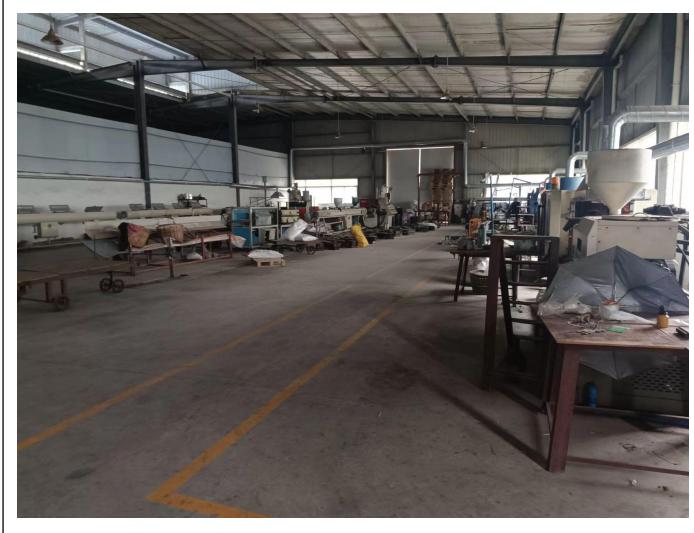
A photograph of a large industrial workshop. The floor is concrete with yellow safety lines. There are various pieces of machinery, workbenches, and storage units along the walls. The ceiling has exposed pipes and lighting fixtures.
液态危废存放区	固态危废区	PP-R生产车间

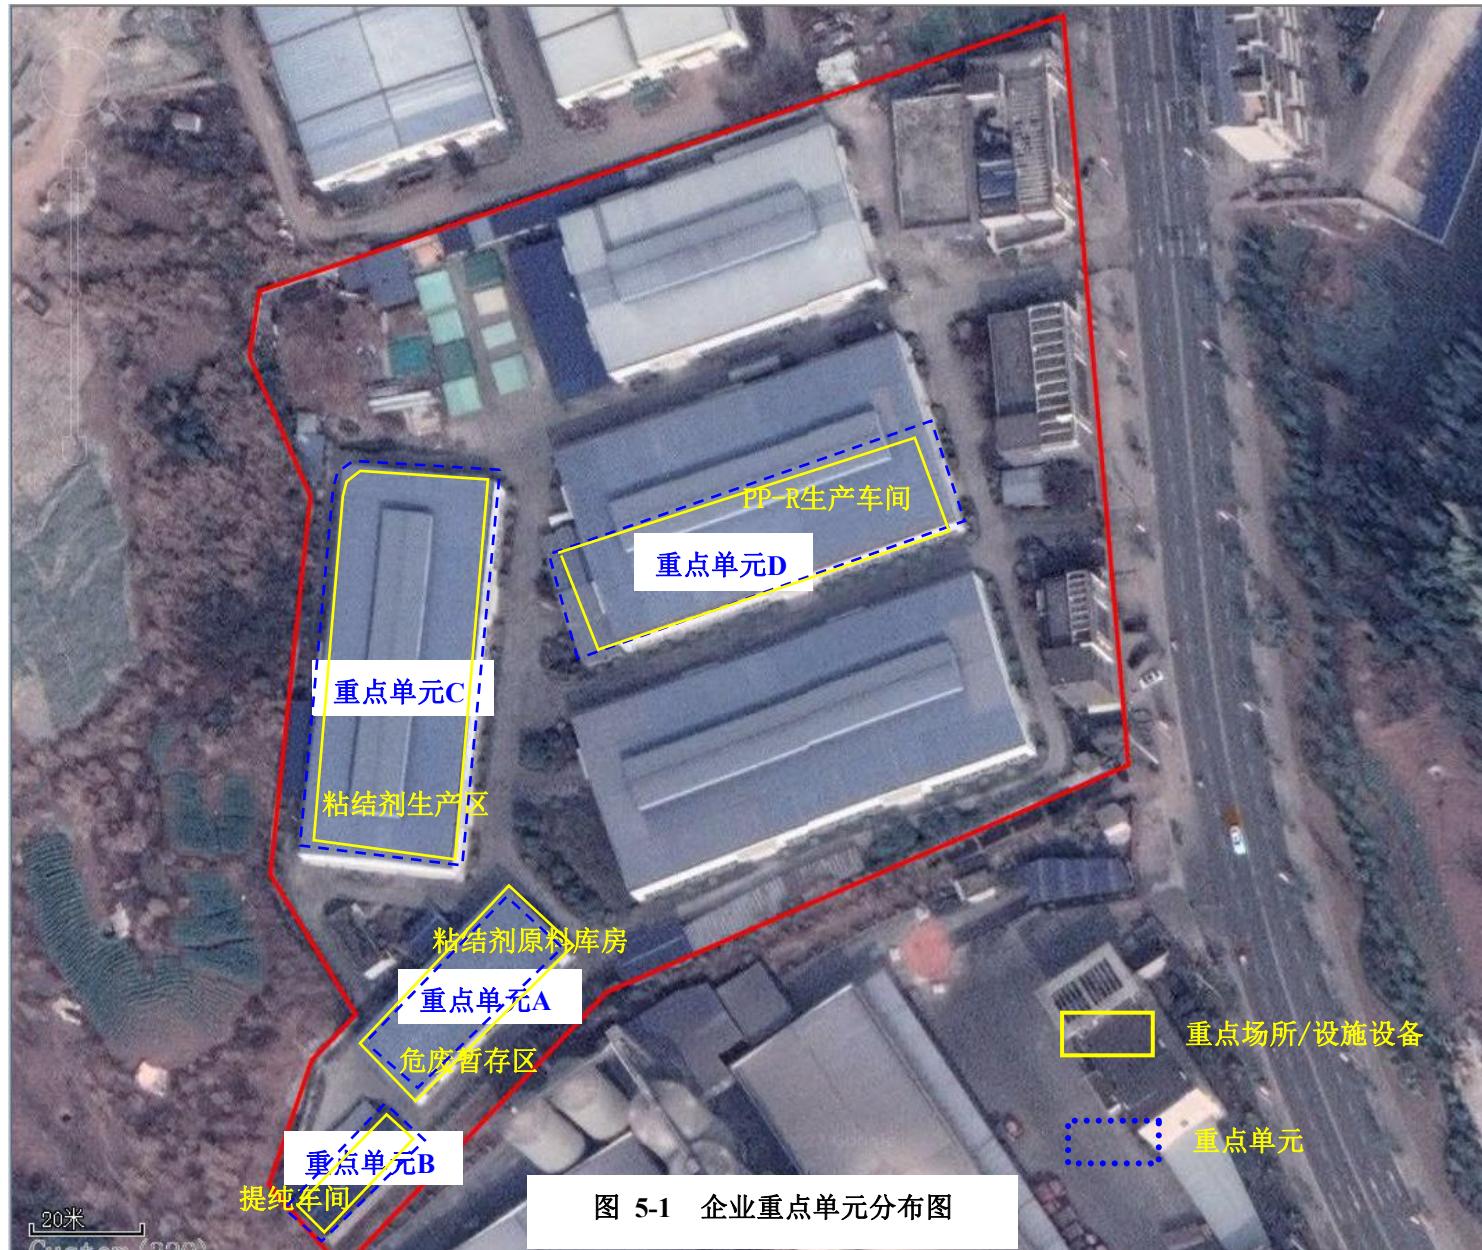
根据《工业企业土壤和地下水自行监测技术指南（试行）》（HJ 1209-2021）：“重点场所或重点设施设备分布较密集的区域可统一划分为一个重点监测单元，每个重点监测单元原则上面积不大于 $6400m^2$ ”，故将厂区划分为 4 个重点单元：重点单元 A（粘结剂原料库房，包括危废暂存间，面积约 $650m^2$ ）、重点单元 B（提纯车间，面积约 $300m^2$ ）、重点单元 C（粘结剂生产车间，约 $2100m^2$ ）、重点单元 D（PP-R 生产车间，约 $1530m^2$ ）。

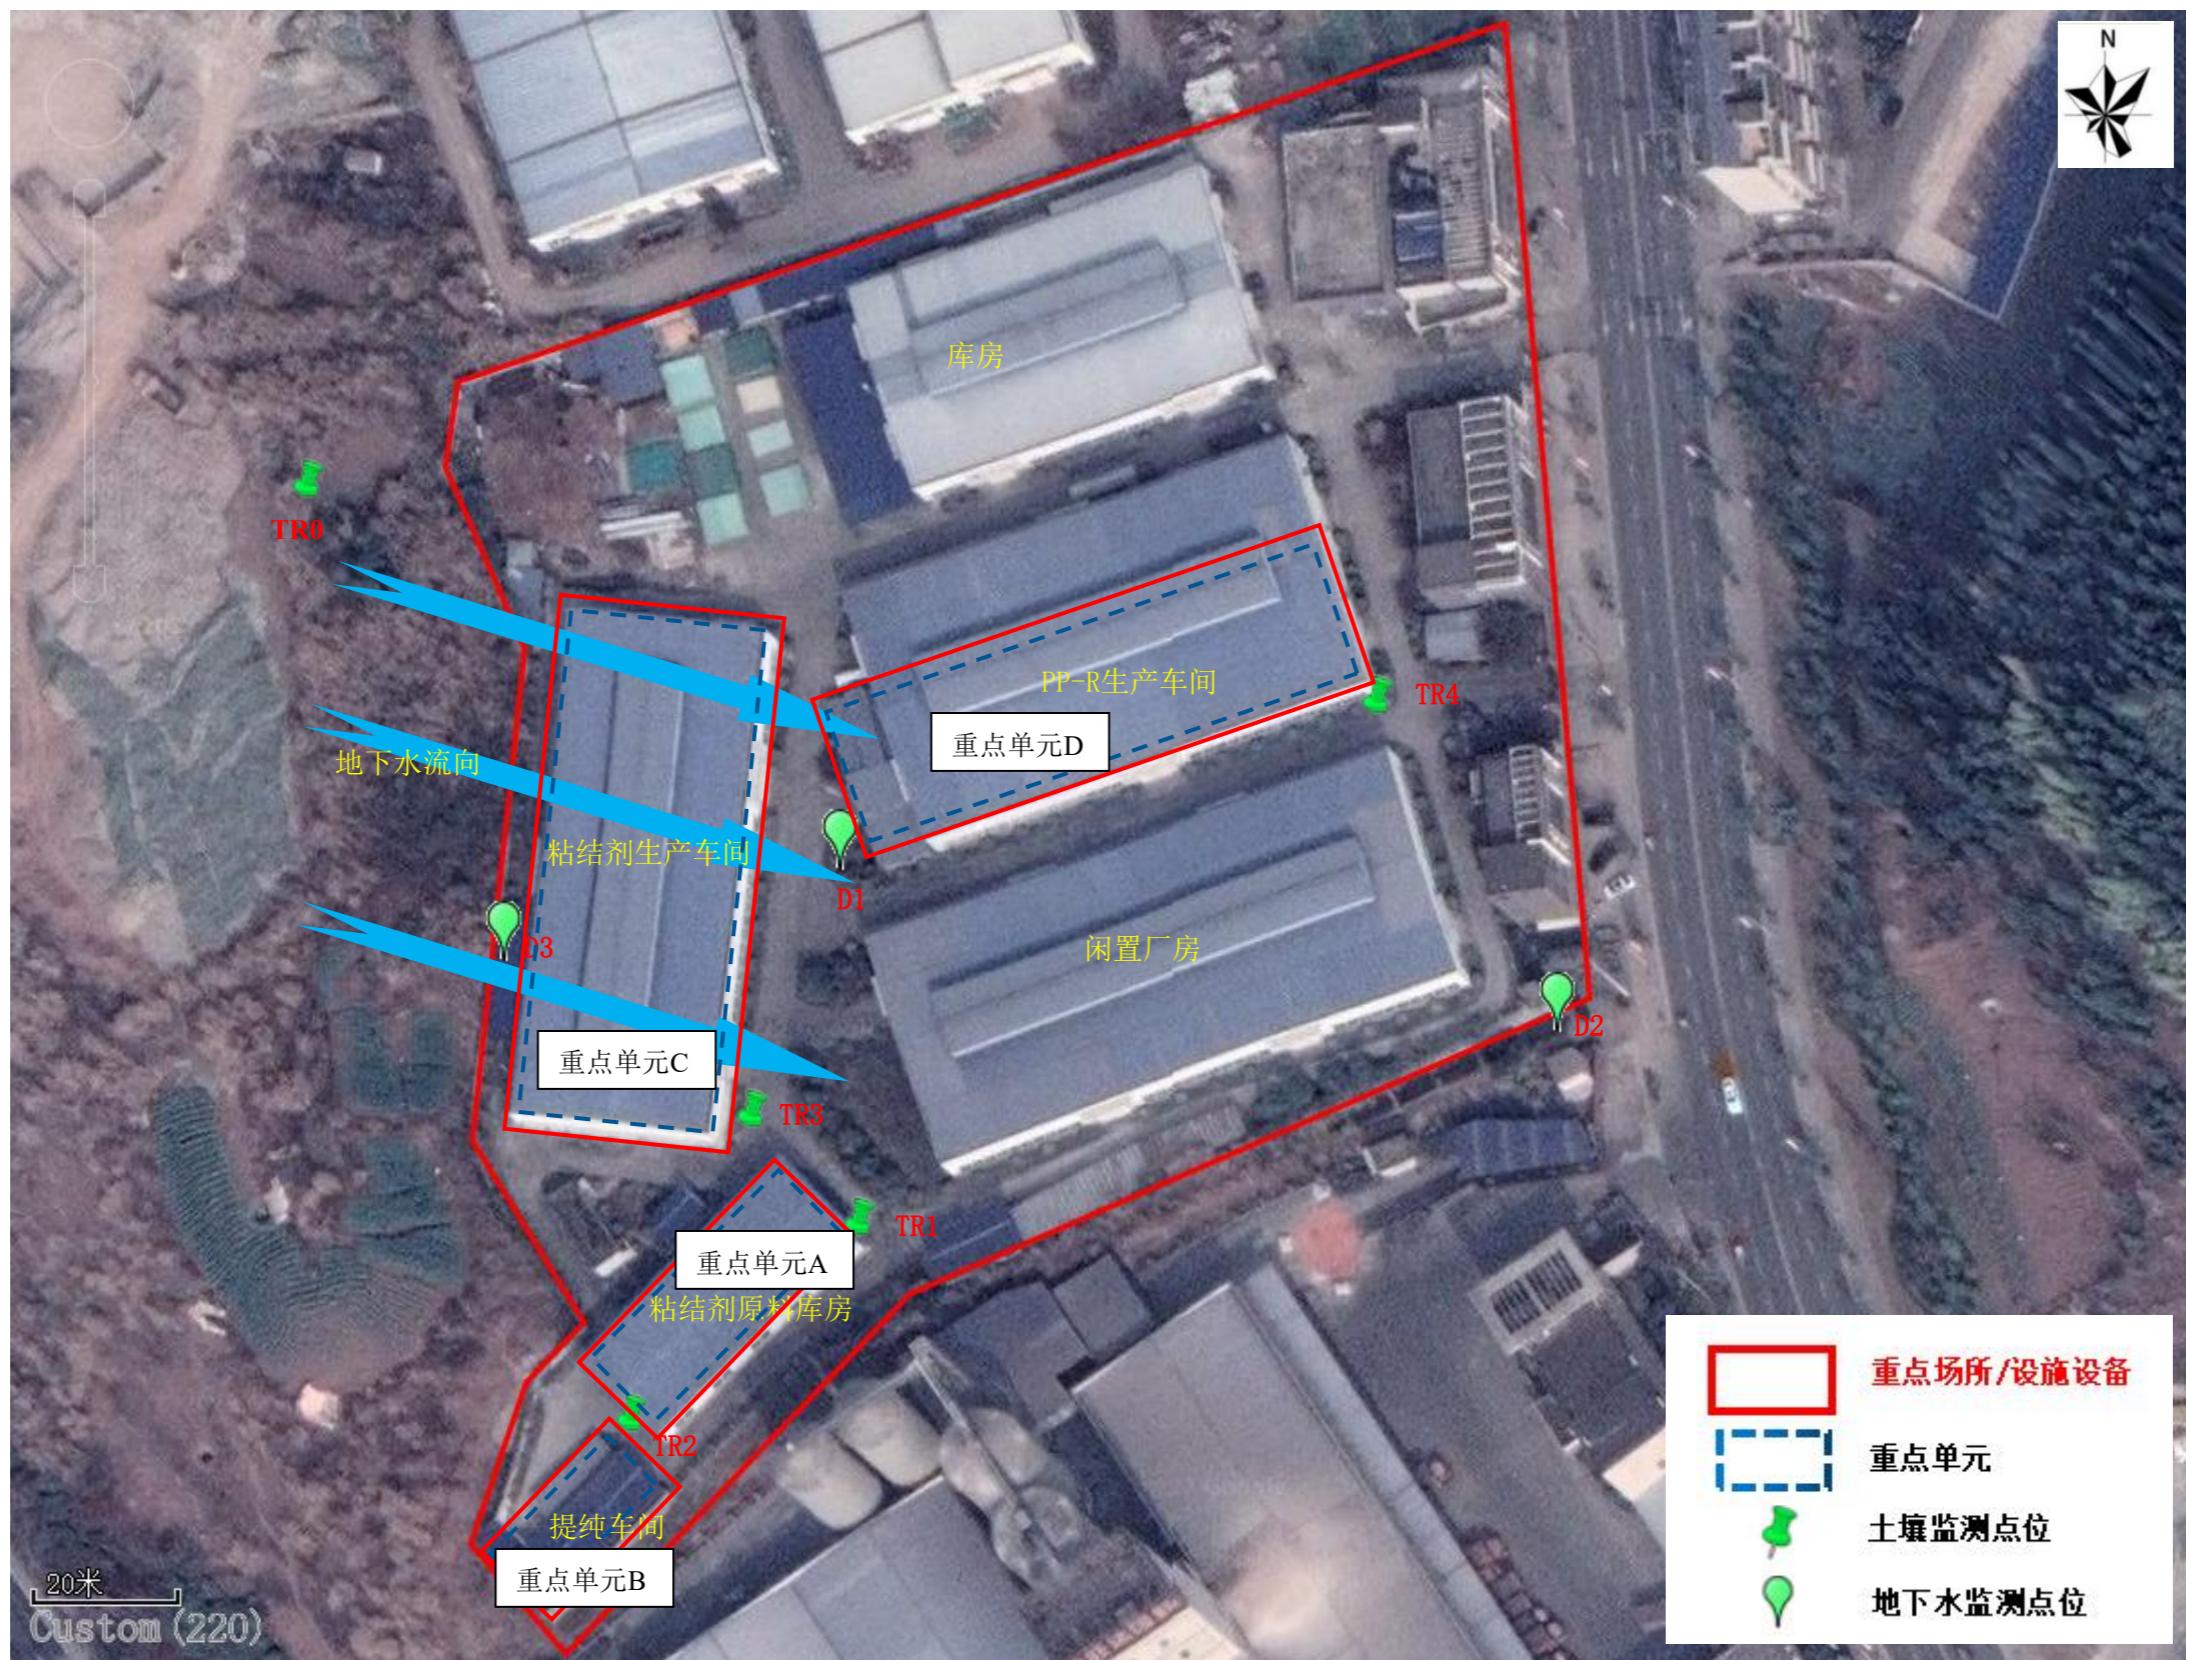
企业重点单元及相应监测点/监测井的布设位置见图6-1。

重点单元	单元内重点场所/设施/设备/生产活动	防渗类型	重点单元现状	单元类别	布点类别	点位编号	点位坐标	点位位置	布设原因	布设依据
重点单元A	粘结剂原料库房	重点防渗,具体见表4-5	现场无污染痕迹	二类单元	土壤	TR1	E104°36'7.71", N30°06'52.72"	粘结剂原料库房东北侧绿化带	点位位于粘结剂原料库房东北侧绿化带内,区域雨水汇流方向,不影响企业正常生产、不破坏原有硬化及防渗。	1、液态化学品贮存区; 2、危险废物贮存区;
	危废暂存间		防渗防腐措施完好无破损							
重点单元B	提纯车间		防渗防腐措施完好无破损,现场无泄漏痕迹	二类单元	土壤	TR2	E104°36'6.44", N30°06'51.97"	提纯车间北侧绿化带	点位位于提纯车间北侧绿化带内,不影响企业正常生产、不破坏原有硬化及防渗。	重点生产区域;
重点单元C	粘结剂生产车间		防渗防腐措施完好无破损,现场无泄漏痕迹	二类单元	土壤	TR3	E104°36'6.96", N30°06'53.59"	粘结剂生产车间东南侧绿化带	点位设置于厂房东北角绿化带内,不影响企业正常生产、不破坏原有硬化及防渗。	重点生产区域;
重点单元D	PP-R生产车间		防渗防腐措施完好无破损,现场存在液体痕迹	二类单元	土壤	TR4	E104°36'10.44", N30°06'55.62"	PP-R生产车间东侧绿化带	点位布设于PP-R生产车间废气治理设施排放口附近绿化带,不影响企业正常生产、不破坏原有硬化及防渗。	废气处置及排放区域;
土壤对照点				土壤	TR0	/	厂区西北侧荒地	厂区地下水流向上游,未受企业生产影响的位置; 土壤对照点		
地下水监测点				地下水	D1	E104°36'7.56", N30°06'54.65"	粘结剂生产车间与PPR生产	1、地下水井(D1)位于厂区(重点单元C、重点单元D之间),重点单元C地下水流向下游; 2、利用企业区域内现有的地下水监测井,符合

车间之间	HJ1209及HJ164的筛选要求，可以作为地下水污染物监测井； 3、利用企业多年固定监测井，保证地下水监测数据的连续性；
	D2	E104°36'11.52", N30°06'53.92"	厂区东南侧厂界旁	1、地下水井（D2）位于厂区（重点单元A、重点单元B、重点单元C、重点单元D）地下水流向下游，虽然位于地块外，但紧邻地块边界，不会受到其他周边污染源的影响，可以较好的反映地块内地下水情况； 2、利用企业现有的地下水监测井，符合HJ1209及HJ164的筛选要求，可以作为地下水污染物监测井； 3、利用企业多年固定监测井，保证地下水监测数据的连续性；
	D3	E104°36'14.31", N30°06'44.00"	地块西侧边界处现有水井	1、位于地块内地下水流向上游，不受地块内生产活动影响，作为对照监测井； 2、利用现有的地下水监测井，符合HJ1209及HJ164的筛选要求，可以作为地下水污染物监测井； 3、利用企业多年固定监测井，保证地下水监测数据的连续性。
