# 自贡市凯悦金属回收有限公司

## 2024年土壤和地下水自行监测报告

编制单位：四川和鉴检测技术有限公司

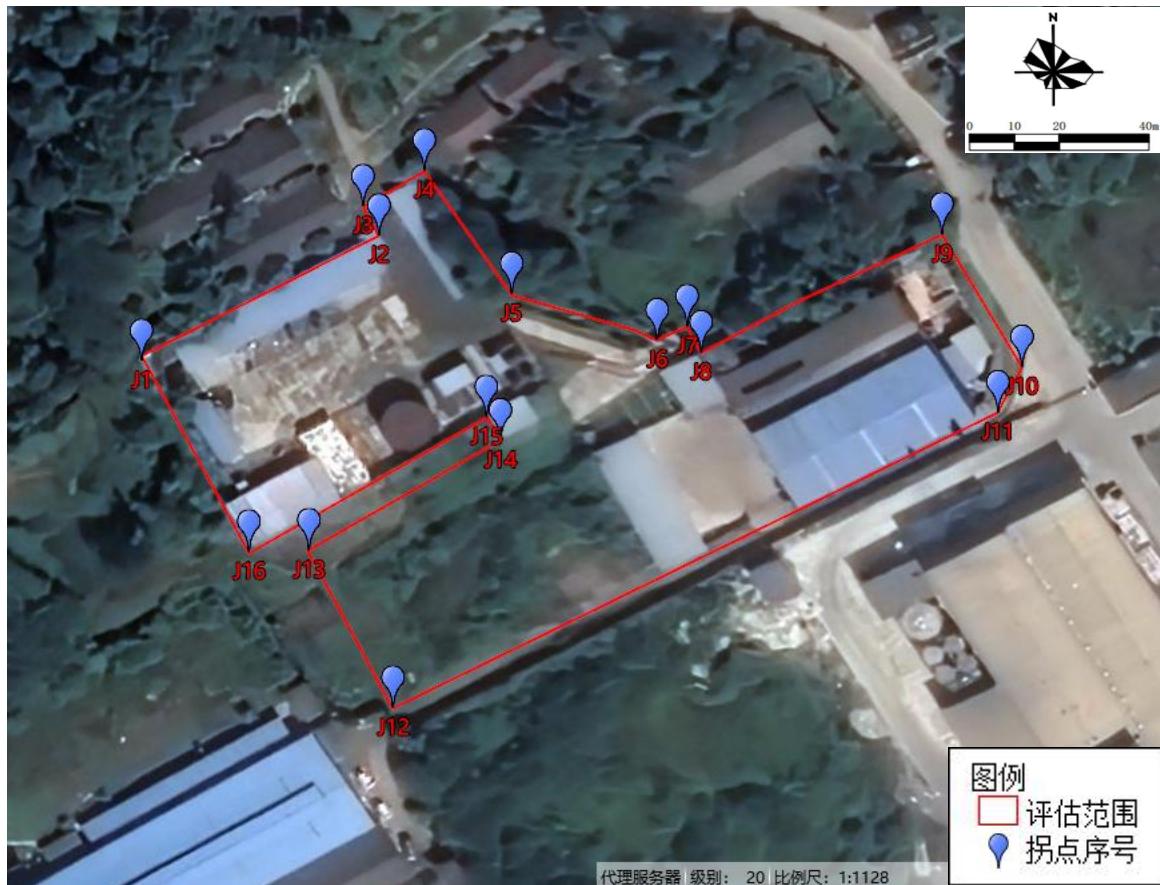
图1.2-1 调查地块范围

本次工作对象为自贡市凯悦金属回收有限公司，地块位于四川省自贡市沿滩区邓关镇塘北上居委会玻纤厂房，地块占地面积约 10060 平方米。地块正门地理坐标：E105.041133°, N30.256929°，地块工作范围如图 1-1 所示，具体拐点坐标如下所示：

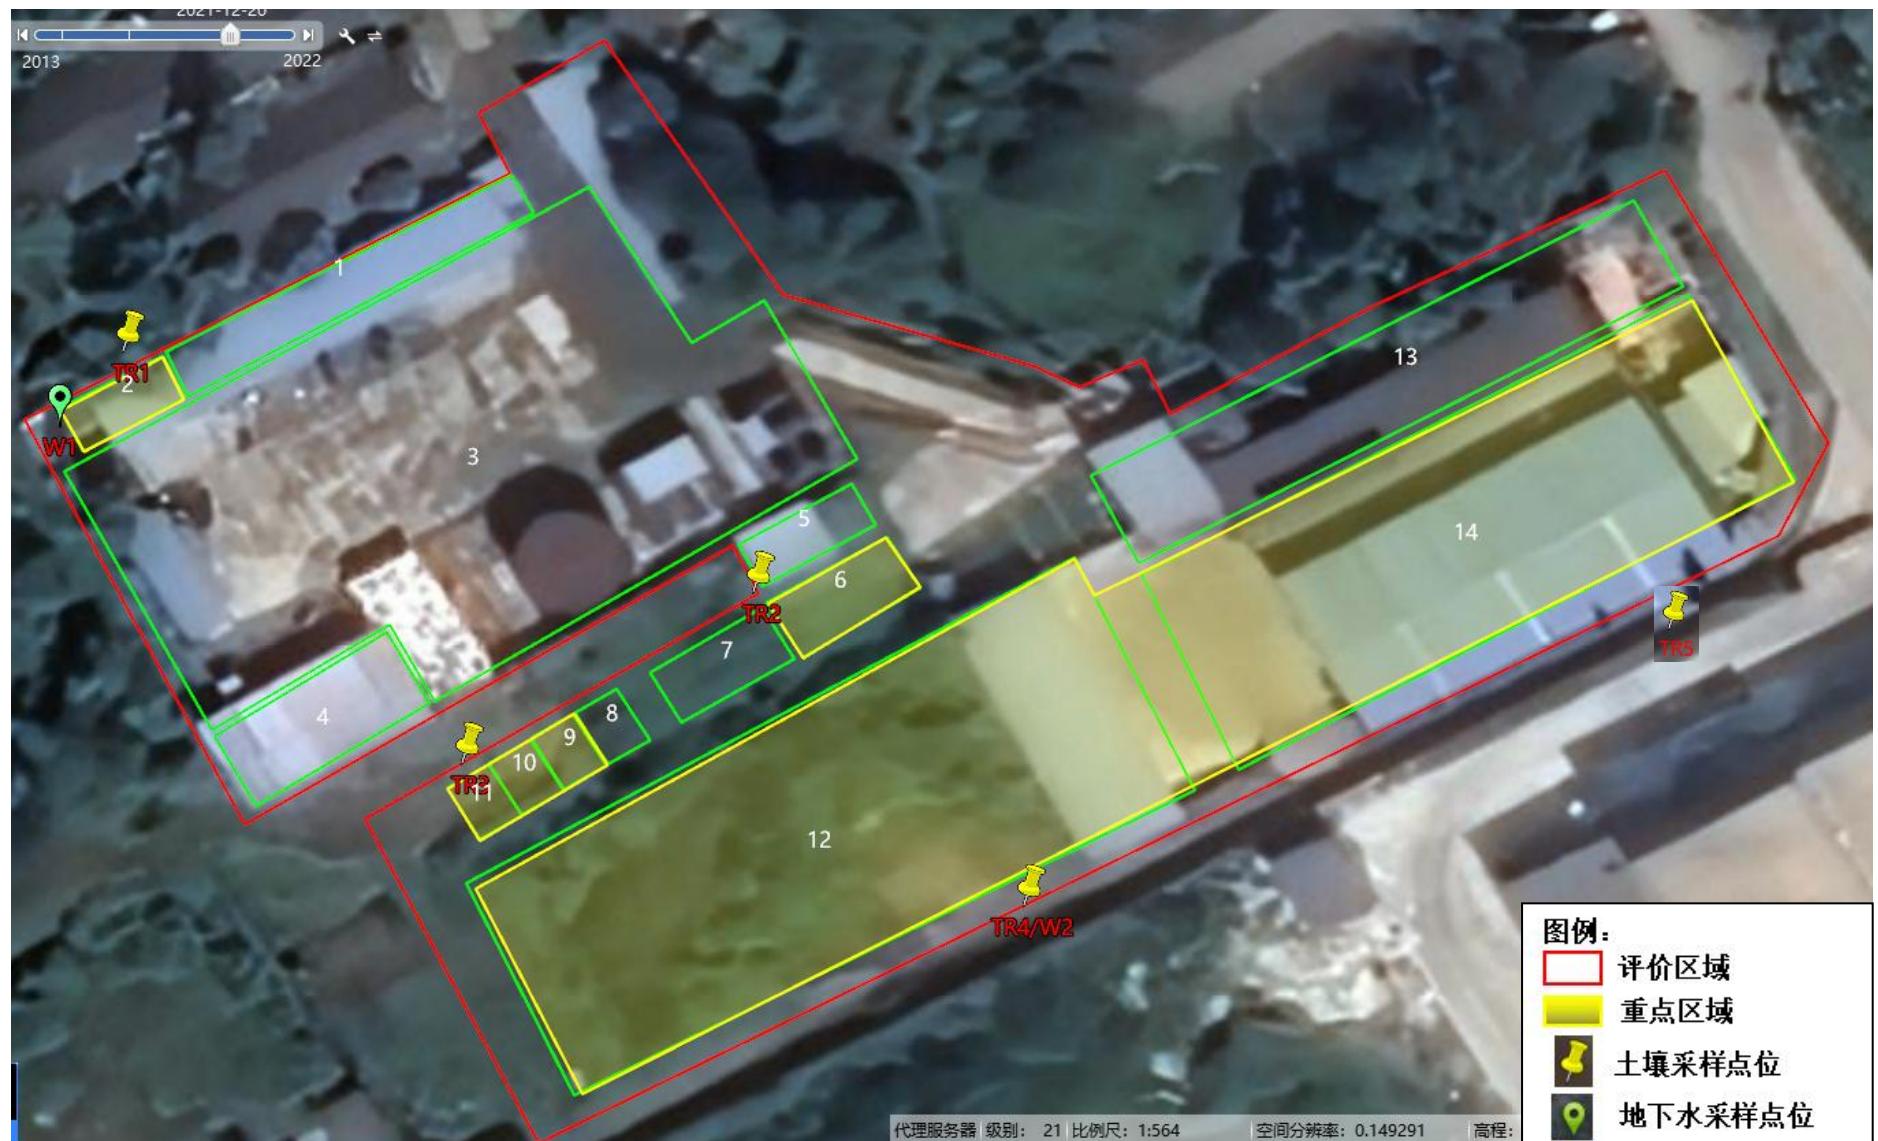
图2.4-1 土壤和地下水自行监测点位分布图

根据资料收集，自贡市凯悦金属回收有限公司自2023年起被列入重点监管单位，因此，土壤和地下水自行监测工作自2023年开始开展，自行监测结果显示土壤监测指标监测结果均达标，地下水监测指标除肉眼可见物、浊度外均符合《地下水质量标准》（GB/T14848-2017）IV类限值，石油类符合《地表水环境质量标准》（GB3838-2002）IV类限值。企业开展的土壤和地下水监测情况见表2.4-1，监测结果见表2.4-2、2.4-3，监测点位分布见图2.4-1。

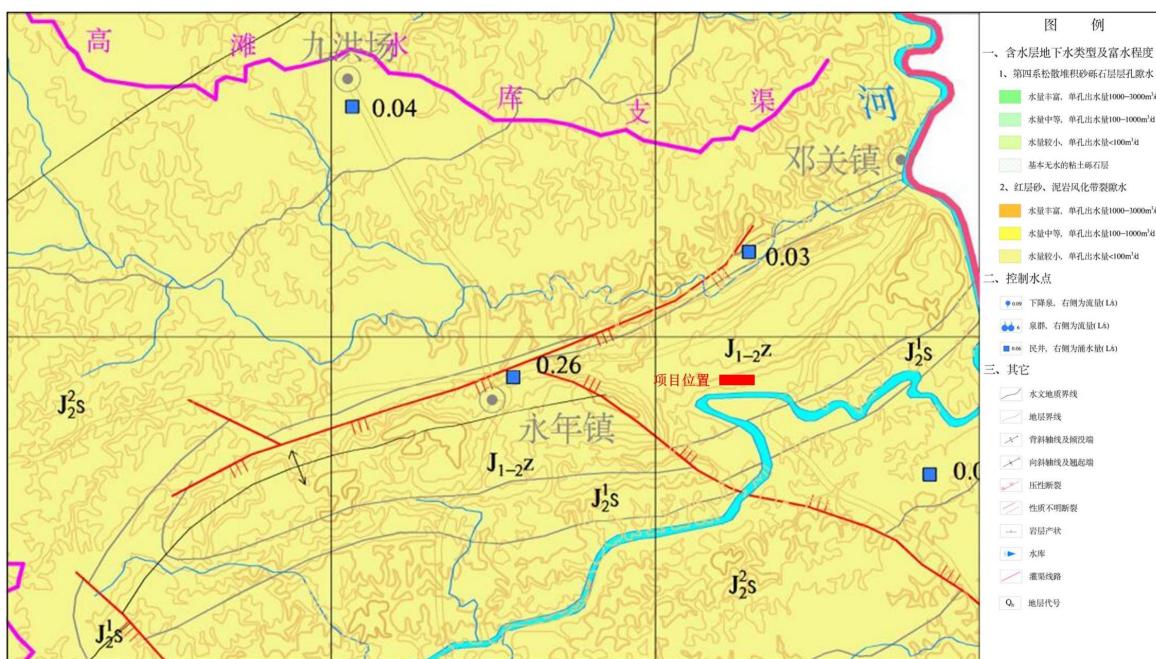
图3.4-1 区域水文地质图

区域地下水类型主要为第四系松散堆积层孔隙水、红层基岩裂隙水两种类型。第四系松散堆积层孔隙水主要接受河水及大气降水的入渗补给，红层基岩裂隙水主要接受大气降水、灌溉水、堰塘水及上游地下水入渗补给。基岩地下水在高处获得降水、灌溉水、堰塘水补给后顺地形坡度向低处径流，在坡脚或以泉的形式排泄，或继续流动补给第四系孔隙水；第四系孔隙水获得补给后，向下游径流至白节子河以泄流方式排泄；在坡脚和地势低洼处，地下水浅埋区有少量蒸发和存在泉的自然

区内地下水交替强烈，水化学类型简单，以重碳酸钙型水为主，占76%以上，矿化度较低，一般小于0.5g/L。根据地下水水质现状监测结果，通过对地下水水质现状监测点进行取样分析，地下水为无色透明，pH为中性~偏碱性，总硬度小。

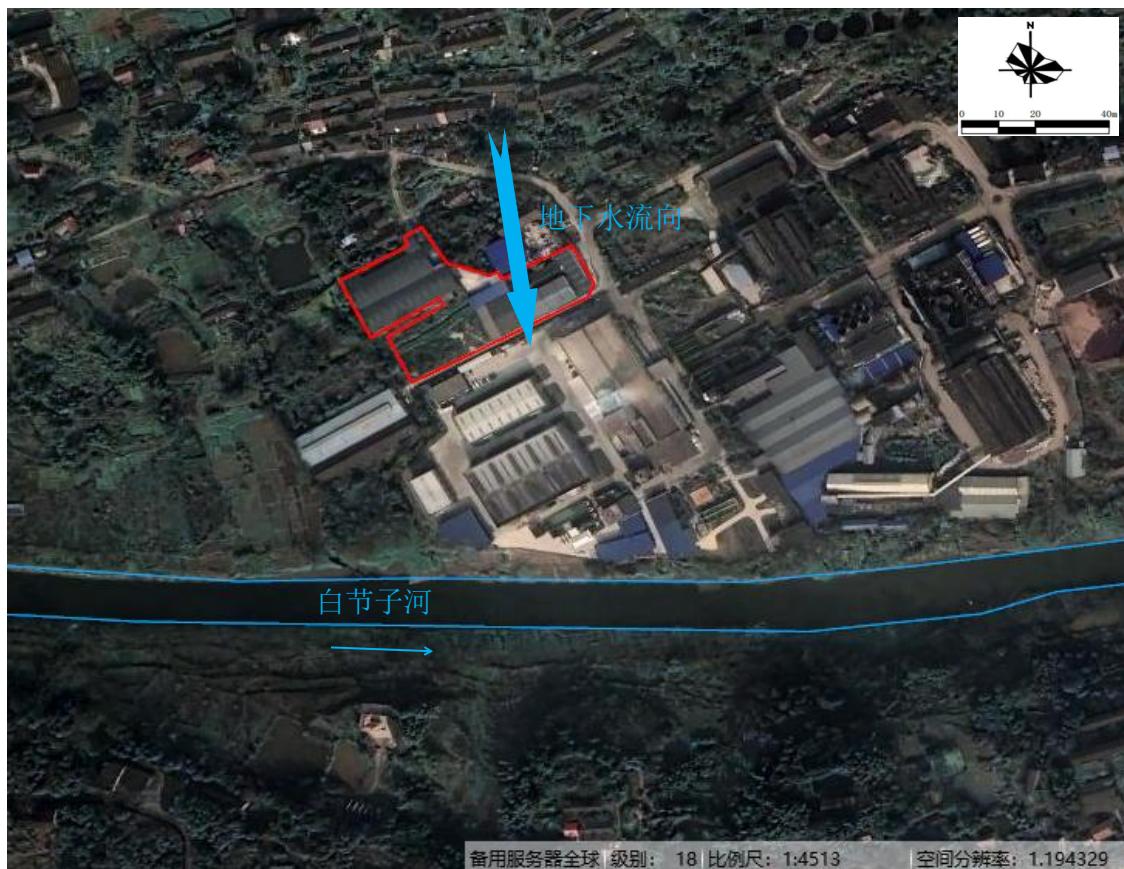
图3.4-2 地块地下水流向图

区内地下水补给以大气降水为主，由于降雨本身的不均匀性和地形地貌条件、土壤植被以及地层岩性等原因，评价区内降雨水量只有少部分转化为地下水，绝大部分直接由地表径流的方式排泄。本项目地处北侧邓关背斜控制的山前丘陵，地下水补给区与地貌分区基本一致。场地北侧以邓关背斜顶部为界，南侧以白节子河为界，项目区地下水总体由西北侧向东南侧白节子河方向径流排泄。

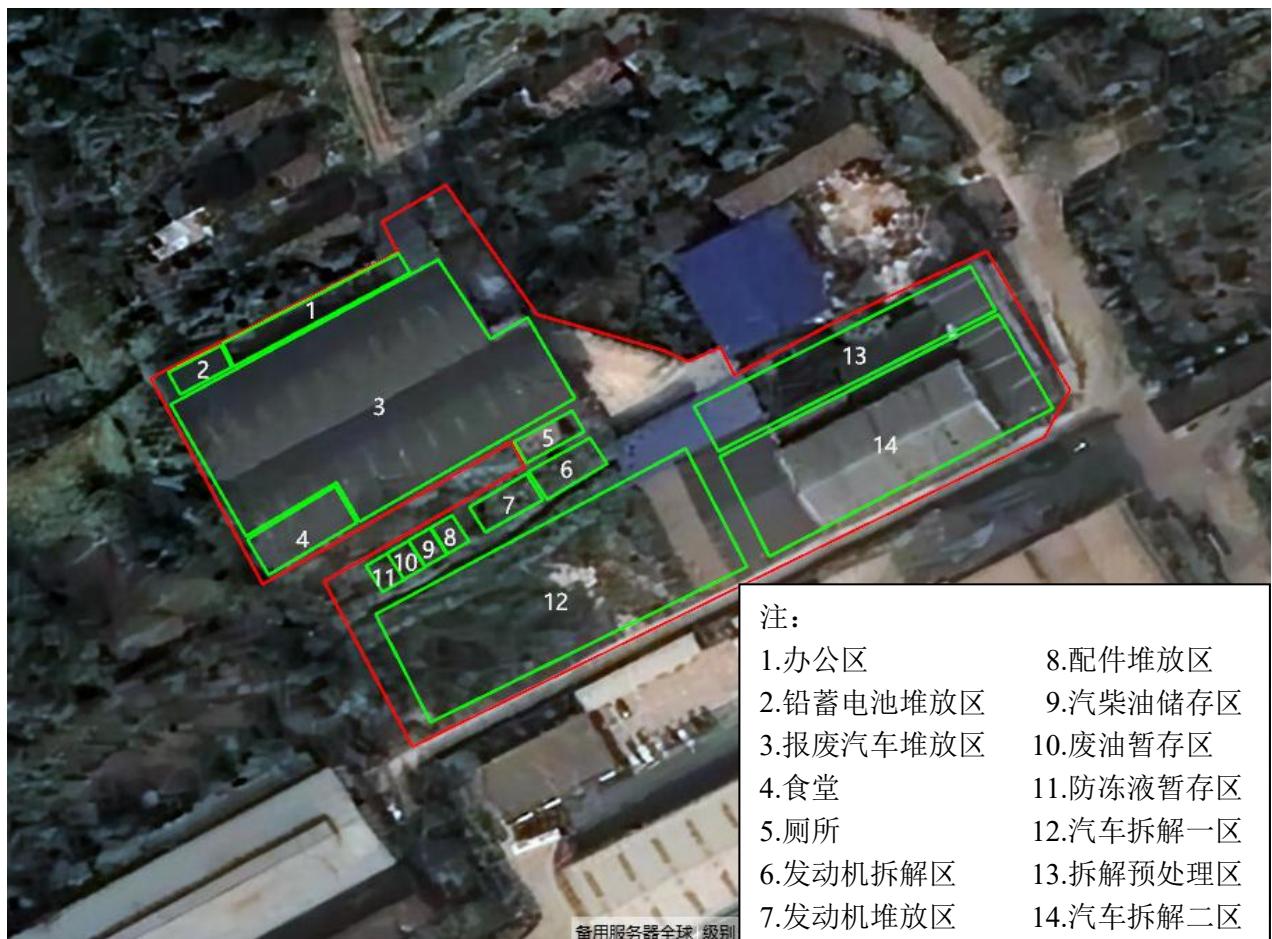
图4.1-1 项目平面布置图

自贡市凯悦金属回收有限公司位于四川省自贡市沿滩区邓关镇塘北上居委会玻纤厂房，占地面积 10060m<sup>2</sup>。项目平面布置图见图 4.1-1，现场各功能区照片见图 4.1-2。

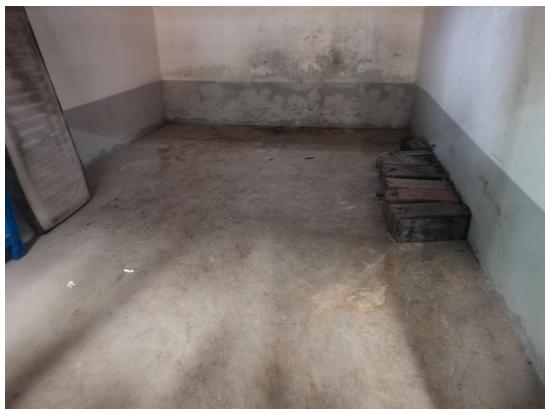
废铅蓄电池堆放区

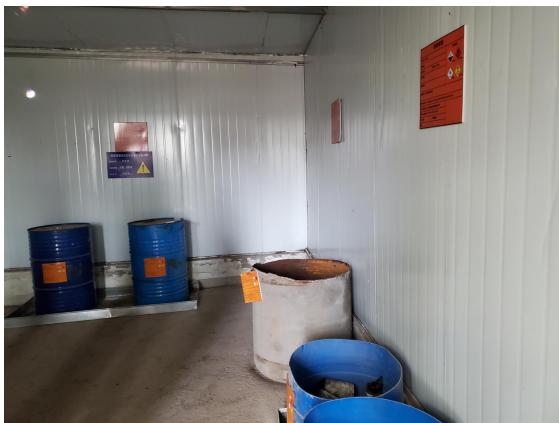
废油暂存区

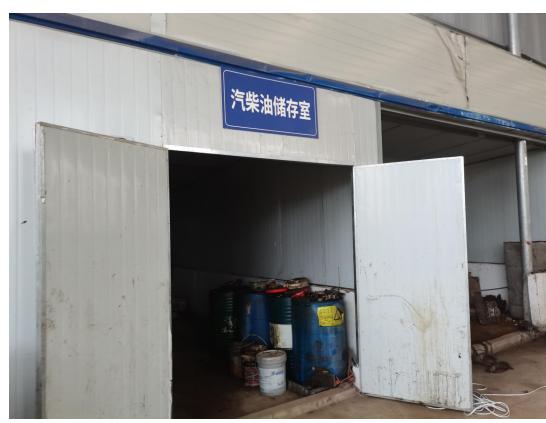
汽柴油储存区

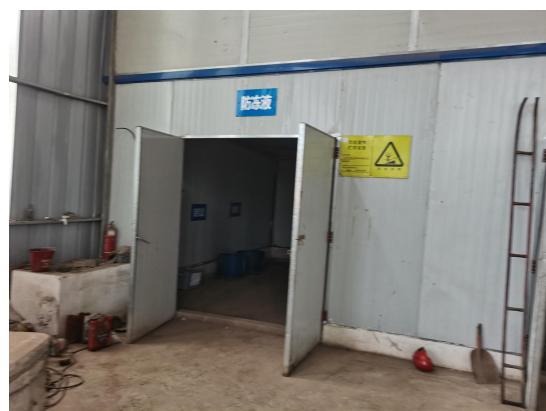
防冻液暂存区

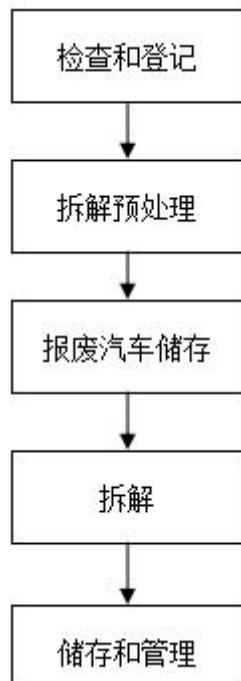
图 4.3-1 报废汽车拆解作业流程图

报废汽车拆解可分为两个层次，第一层次拆解是从车上直接拆解部件；第二层次拆解是对拆卸下来的部件进行更细致的拆解。本项目不对蓄电池和含多氯联苯的废电容器等进行第二层次的拆解，对拆解下来后经检查可回用的零件不进行清洗，直接销售。报废汽车在拆解过程中遵循由上到下、由表到里，先由整车拆成总成，由总成拆成部件，再由部件拆成零件的原则。

根据《报废机动车回收拆解企业技术规范》(GB22128-2019)中相关规定，报废汽车作业程序主要如下：

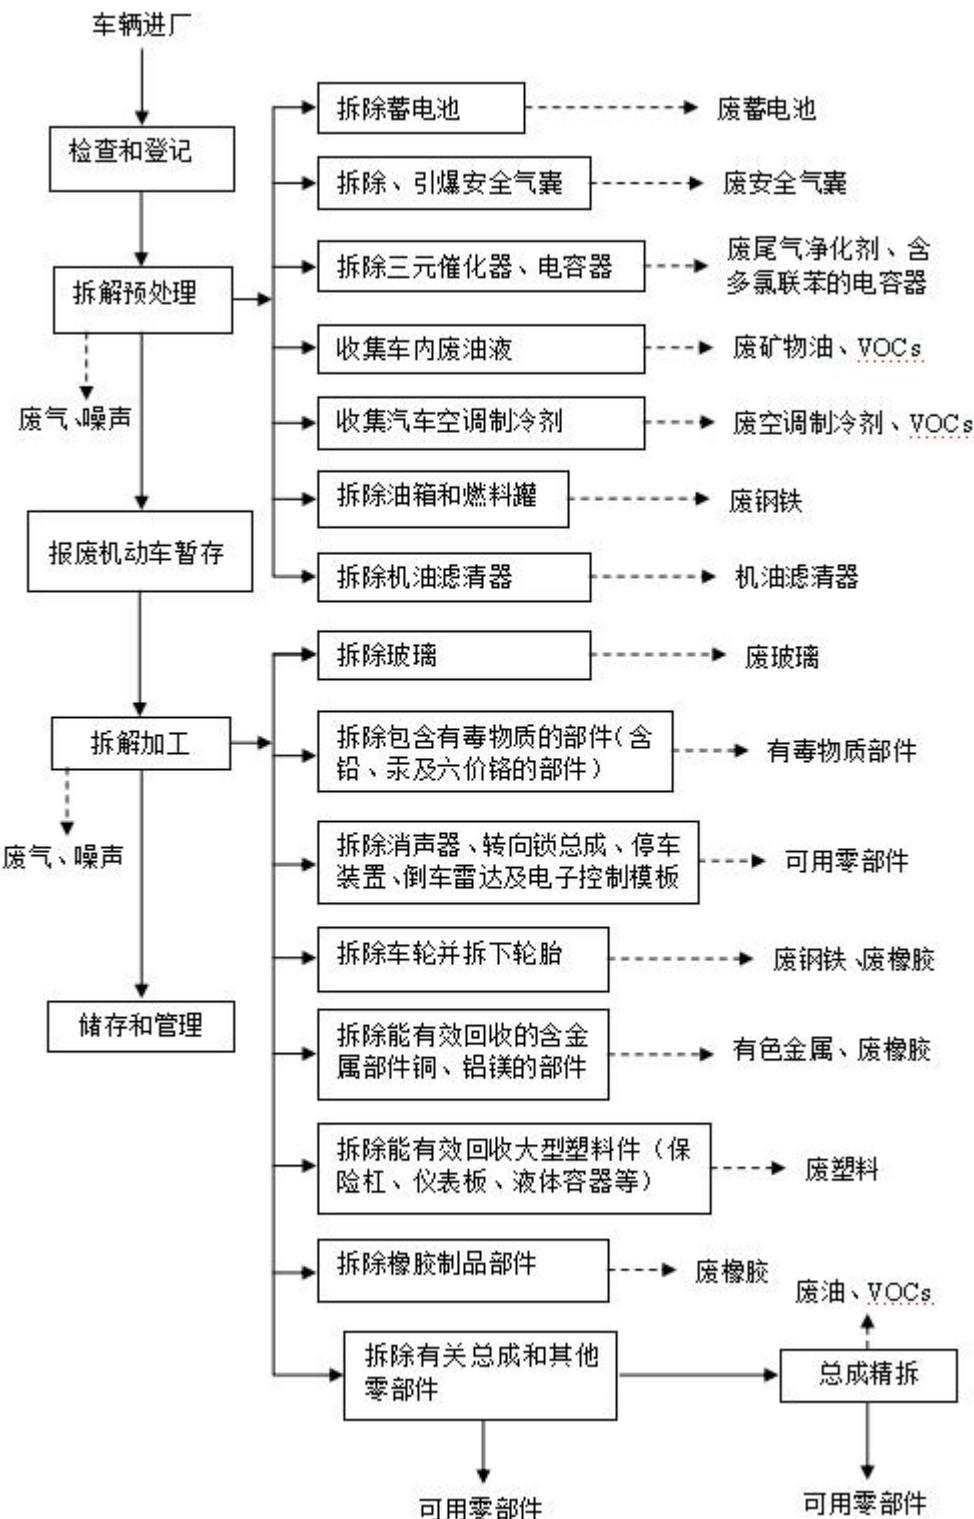
图4.3-2 报废汽车拆解工艺流程及产污位置图

本项目报废汽车拆解工艺流程及产污位置详见图 2.4-2。摩托车拆解不涉及拆除安全气囊、回收空调制冷剂等工序。

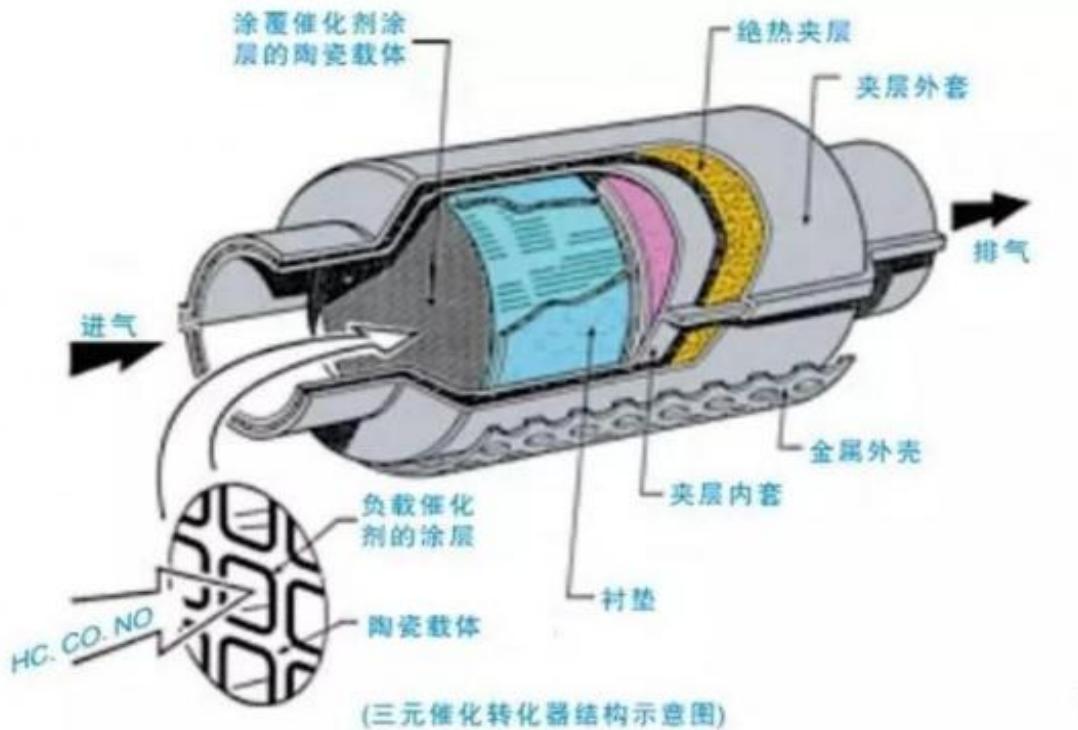
三元催化器结构示意图

汽车尾气排出的 CO、HC 和 NO<sub>x</sub> 等有害气体通过氧化和还原作用转变为无害的 CO<sub>2</sub>、O<sub>2</sub> 和 H<sub>2</sub>O。三元催化器载体一般由三氧化二铝制成，催化剂用的是金属铂、铑、钯，将其中一种喷涂在载体上，就构成了净化剂。三元催化器结构示意图如下：

拆除后的三元催化器整个送废尾气净化催化剂（危废）暂存间内，不再进行拆解，定期交由资质单位处置。

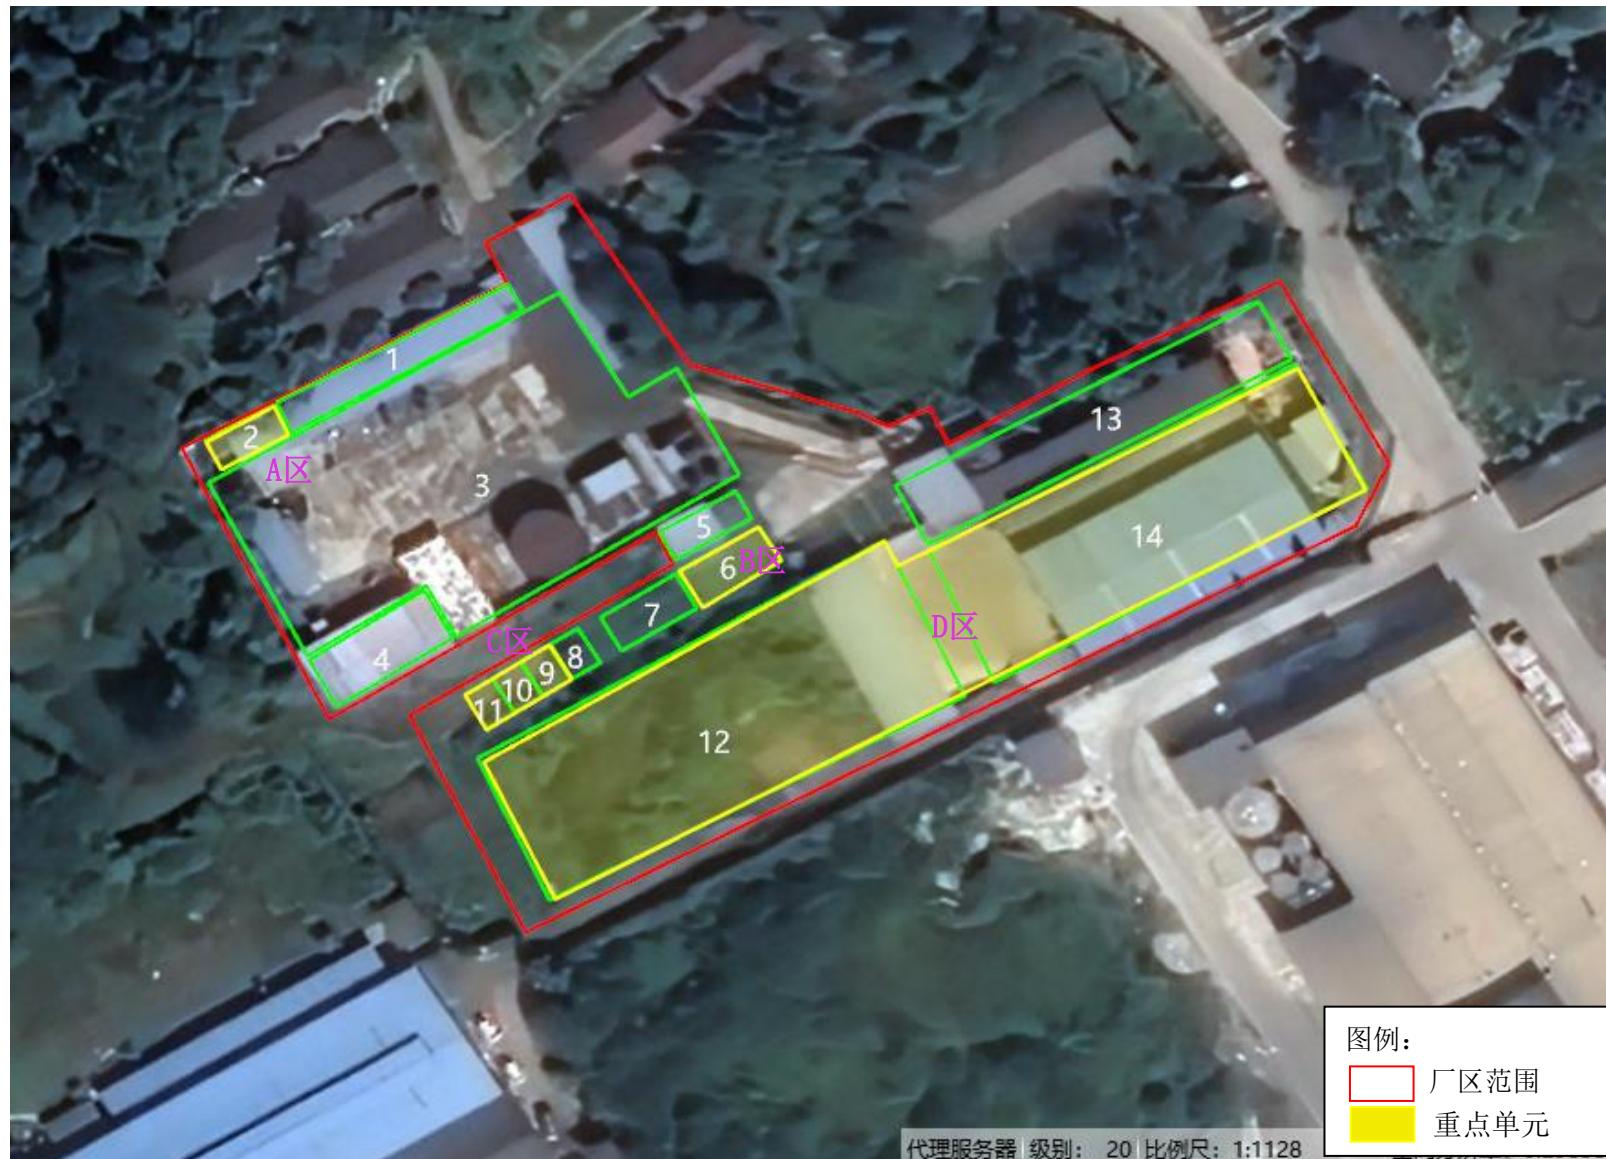
图5-1 重点监测区域分布图

自贡市凯悦金属回收有限公司重点场所与重点设施设备为：废铅酸蓄电池暂存间、发动机拆解区、汽柴油储存区、废油暂存区、防冻液暂存区、汽车拆解一区、汽车拆解二区。本项目划分为4个重点单元，见下表5-1。具体分布见下图5-1。

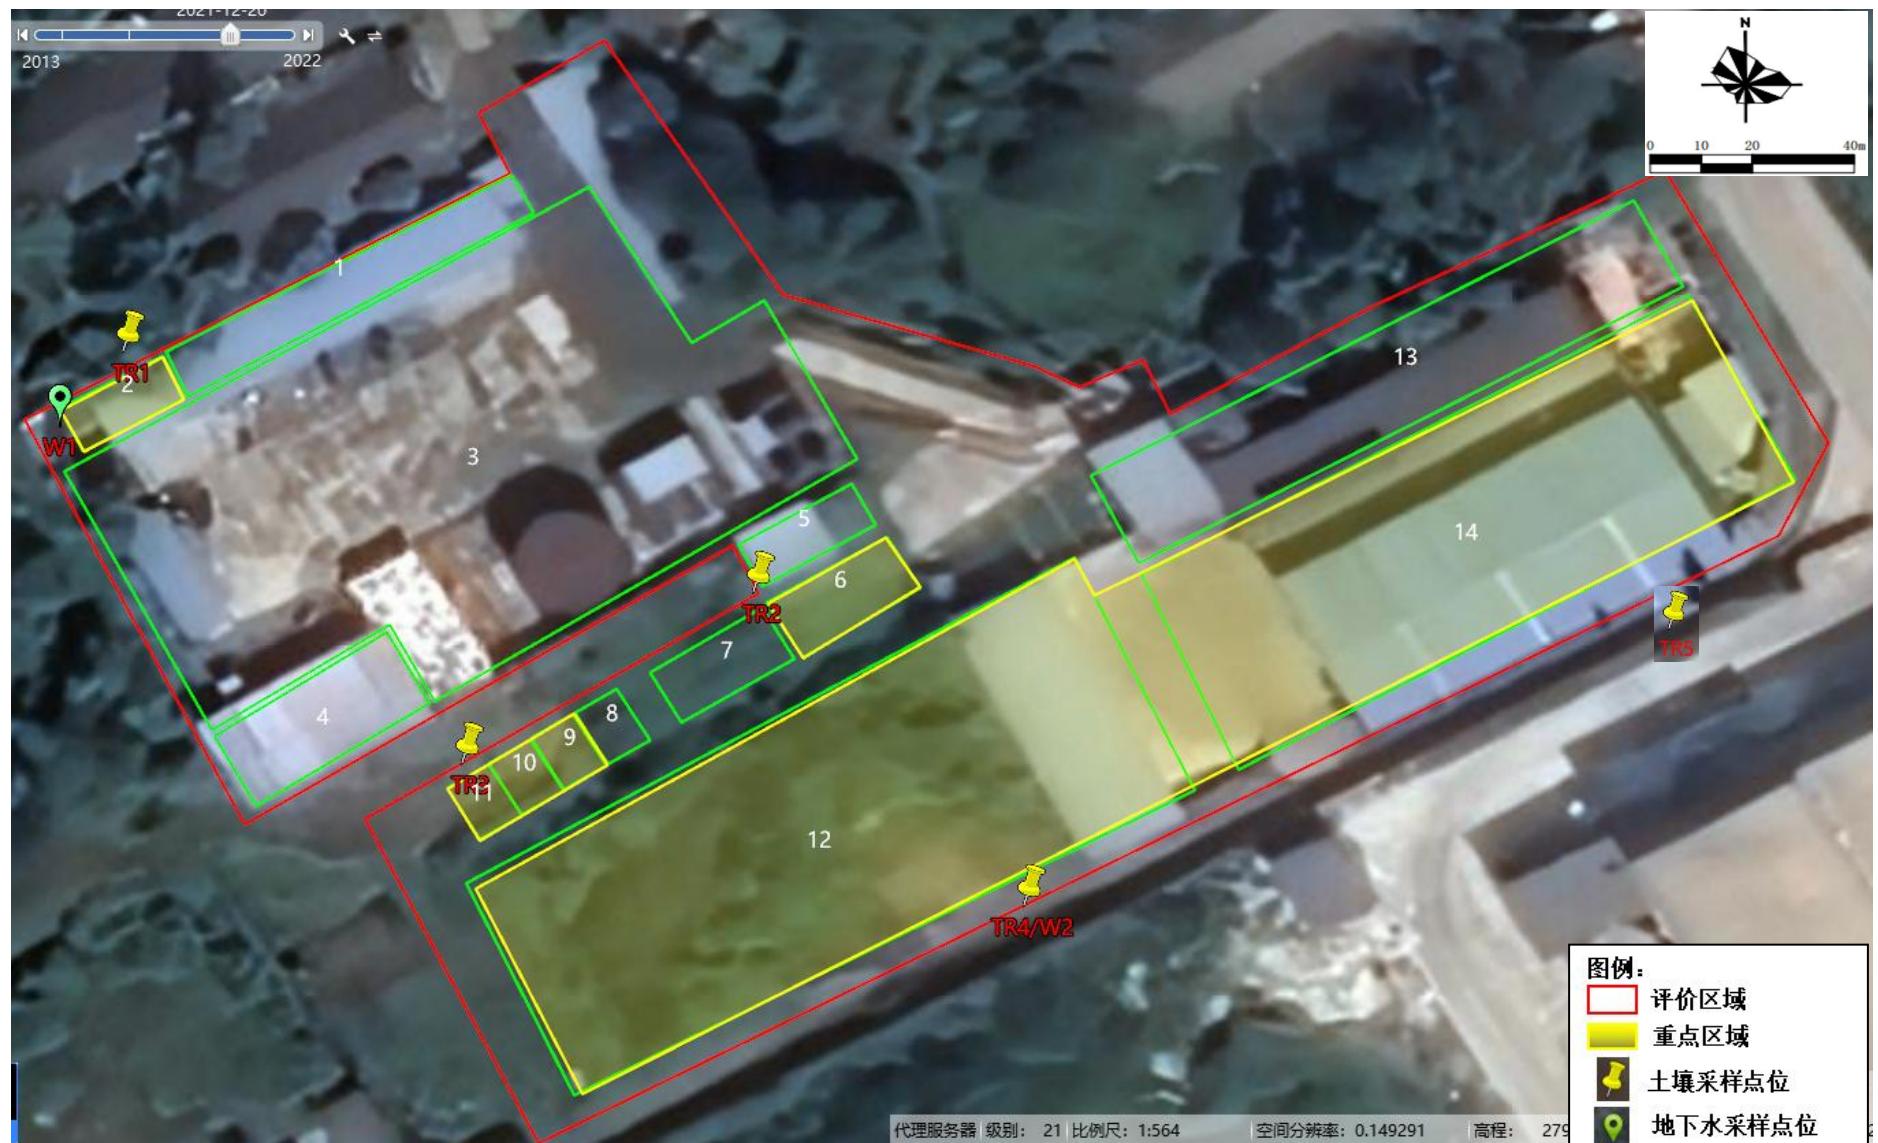
图6.1-1 地块内监测布点图

根据已经编制完成的《自贡市凯悦金属回收有限公司土壤和地下水自行监测方案》(四川光耀环保咨询有限公司, 2023 年 9 月), **2023 年为首次监测, 今年 (2024 年) 为后续监测**。2023 年监测点位与采样方案布设一致, 故 2024 年自行监测点位、监测指标、采样深度、采样频次等同样按照《自贡市凯悦金属回收有限公司土壤和地下水自行监测方案》要求执行, 即共设置土壤点位共 6 个土壤监测点位 (含 1 个土壤对照点), 3 个地下水监测点位 (含 1 个地下水对照点)。

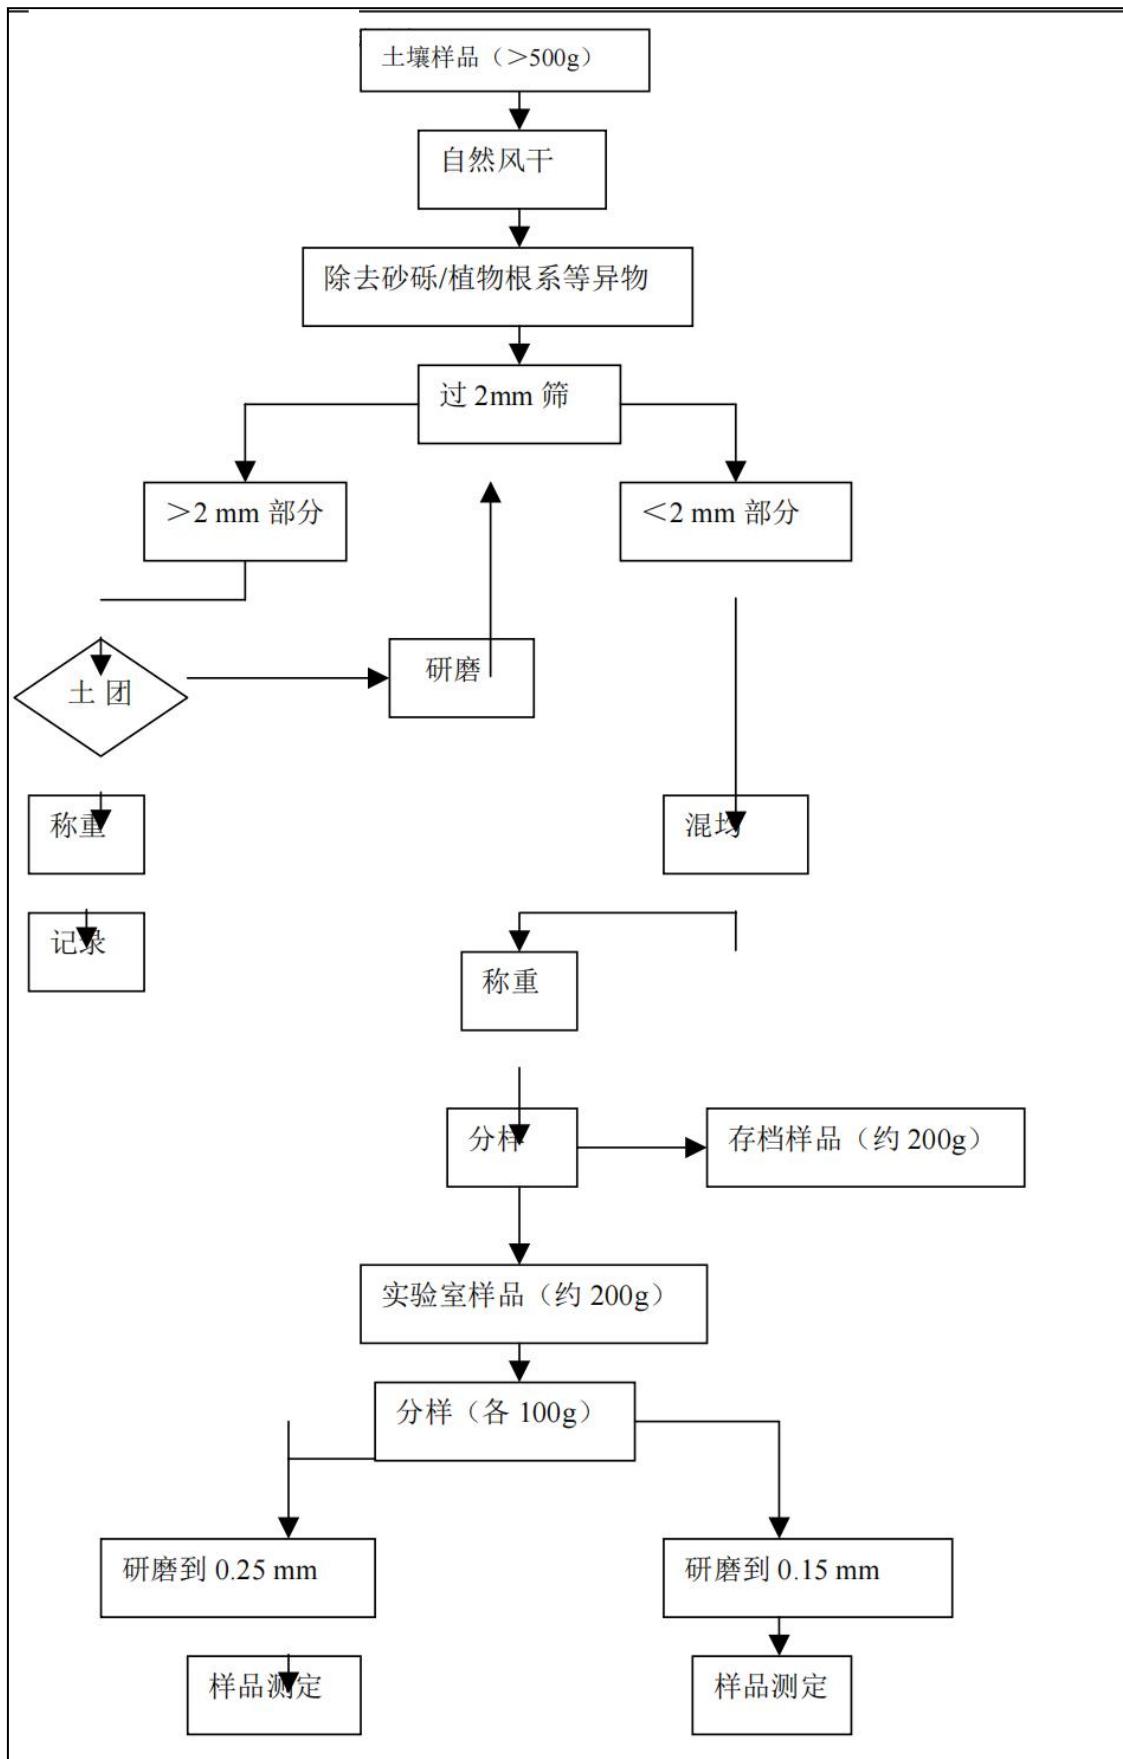
图7-1 重金属和无机物样品制备及检测流程图

土壤样品经运输送至实验室后，先清点核对后送至风干室进行自然风干，风干后进行过筛除杂，再进入磨样室进行磨样。样品的具体制作过程见图 7-1。
