资中县国土资源储备整治中心
城南片区 I-B13-01 (-1) 号地块
土壤污染状况初步调查报告

编制单位：四川和鉴检测技术有限公司

二〇二四年十一月

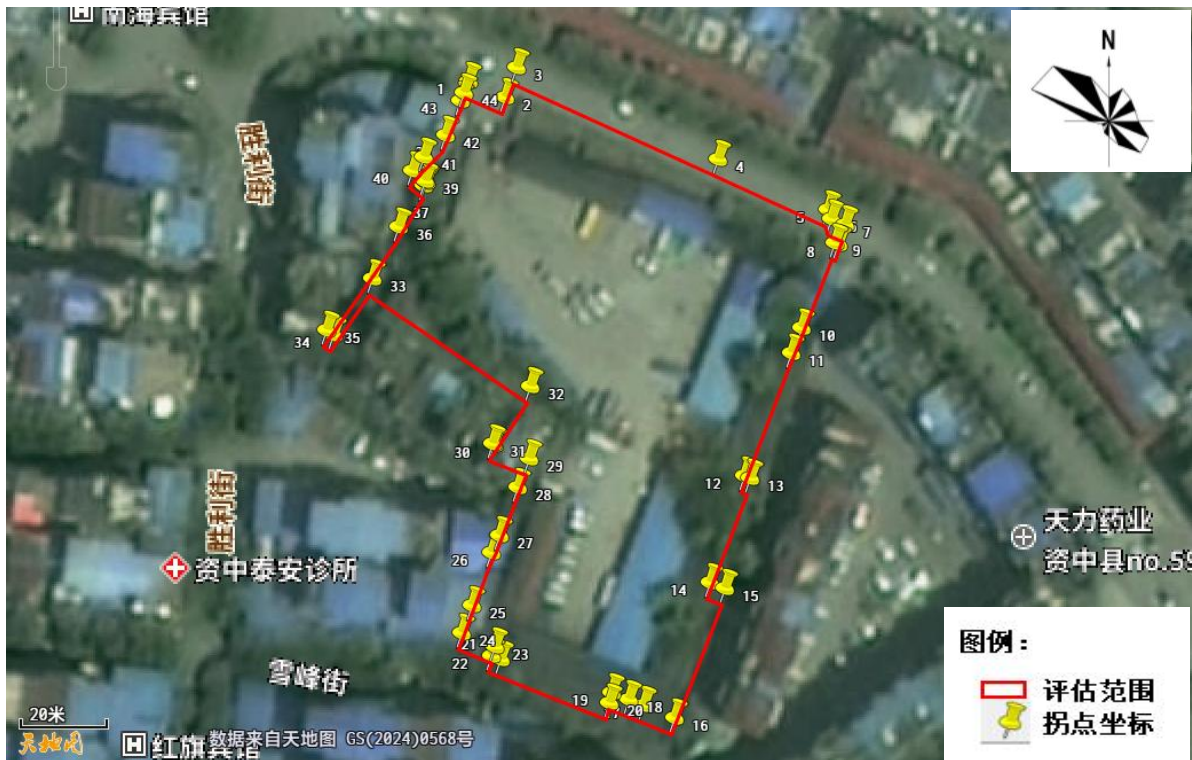
图 2.2-1 调查地块范围图

本次土壤污染状况初步调查地块位于资中县水南镇武陵大道 166 号，总占地面积 7713.17m²，根据《资中县自然资源和规划局规划条件通知书》（资规条（2024）5 号）及国营汽车运输公司宗地红线确定调查范围。调查地块范围见图 2.2-1，国营汽车运输公司宗地图见图 2.2-2，拐点坐标见表 2.2-1。

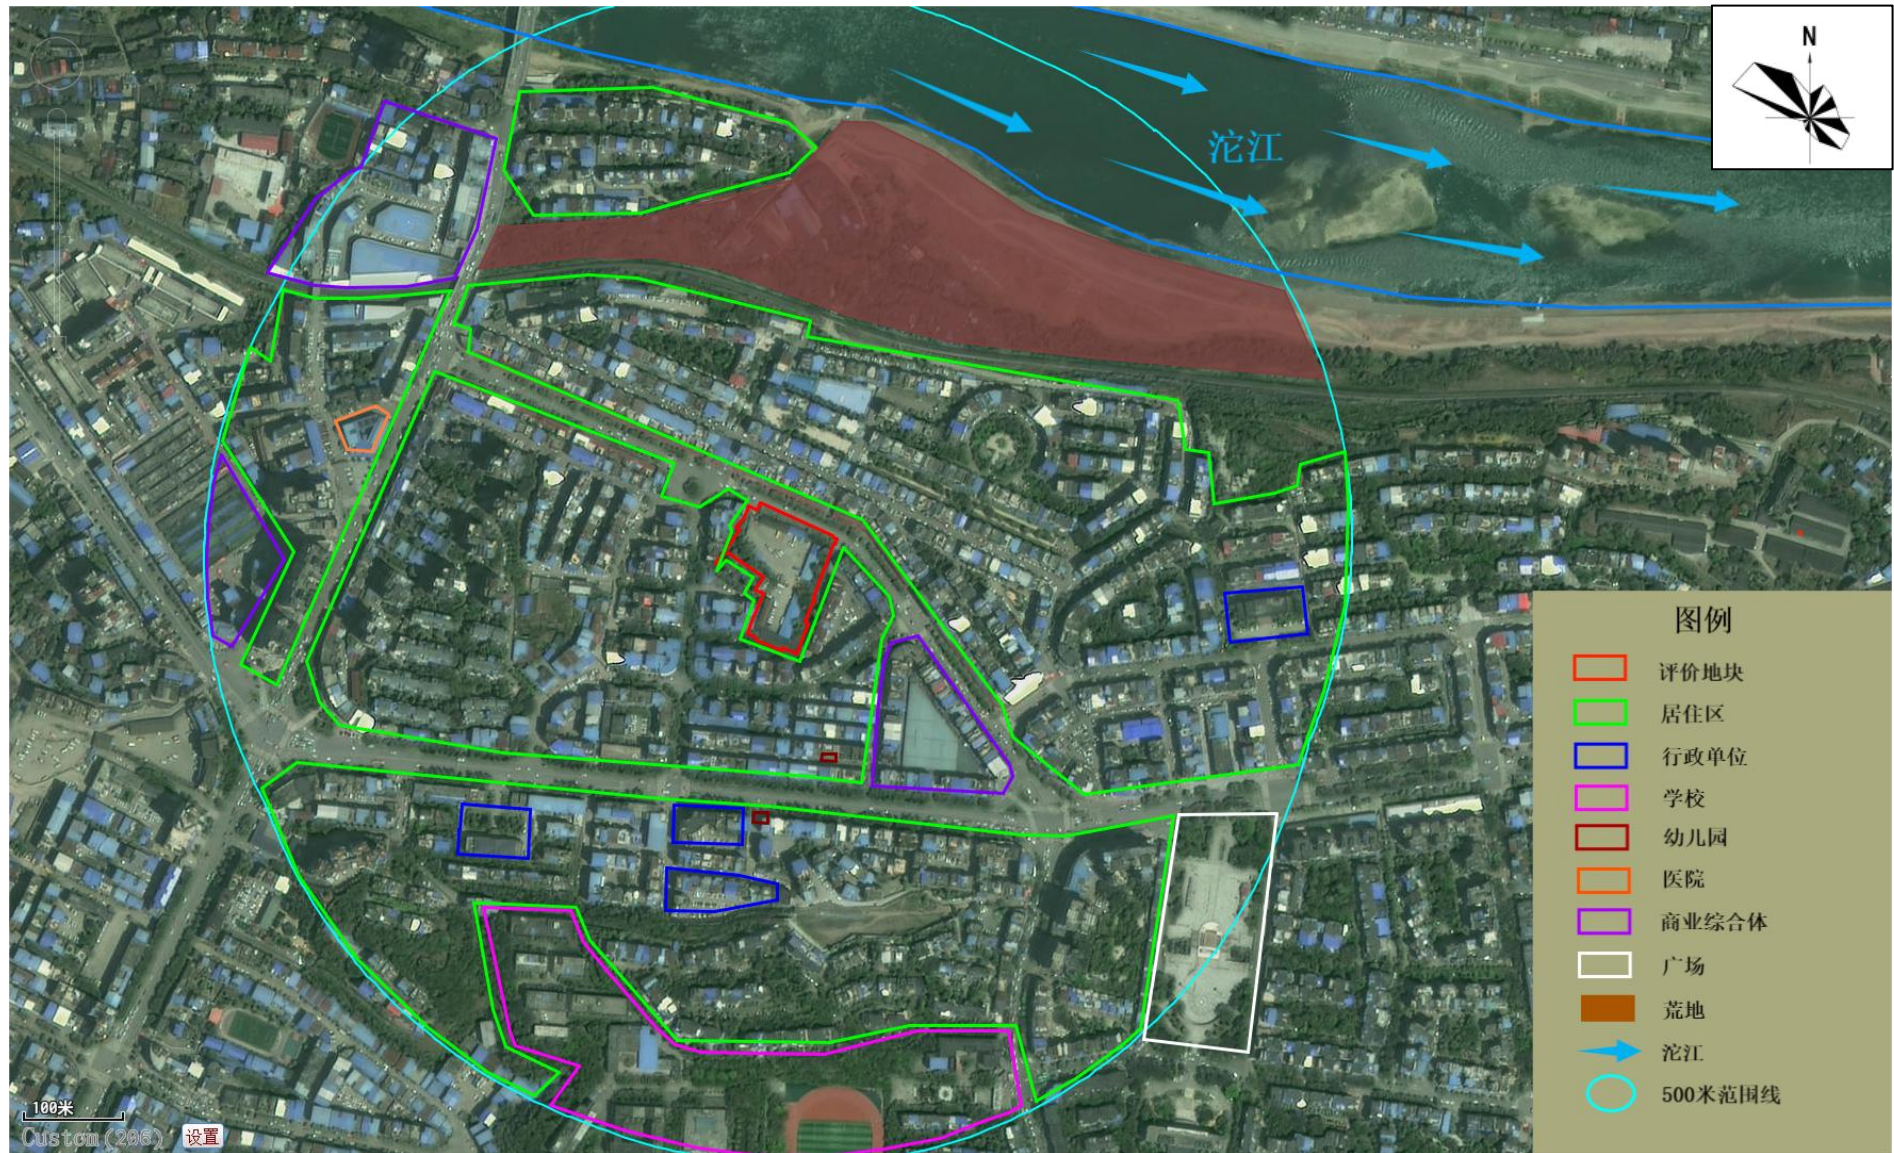
图 3.2-1 评价区域周边 500m 范围外环境分布图

调查表明，地块周边 500m 范围内的敏感目标有居民区、幼儿园、学校、医院和地表水体等敏感目标。评价区域周边 500m 范围外环境情况见表 3.2-1，外环境分布见图 3.2-1。

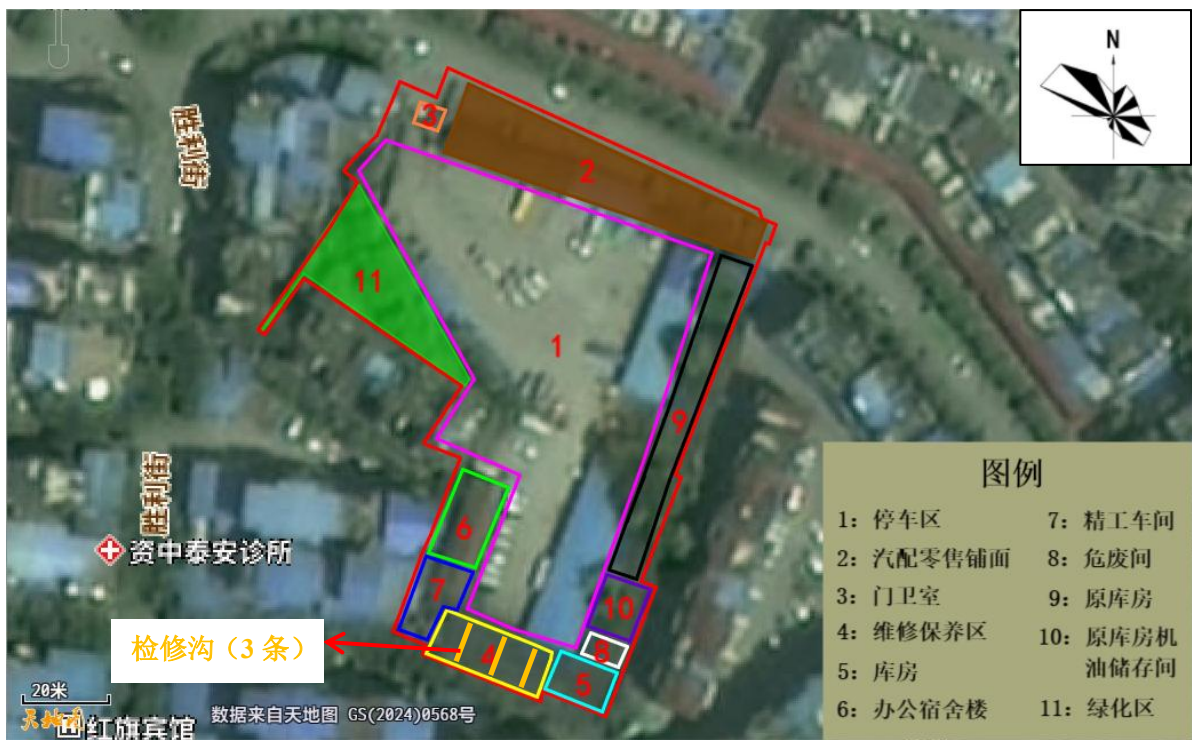
图 3.3-1 地块内平面布局图

评估地块位于资中县水南镇武陵大道 166 号，占地面积 7713.17m²。根据现场踏勘（2024 年 5 月）情况，地块原为资中县国营汽车运输公司运营场所，现为闲置状态。地块内大部分区域为停车区，现场踏勘期间，仍有少量车辆临停。地块北侧为国营汽车运输公司汽车配件零售铺面（已拆除，拆除后的建渣仍堆存于原铺面区域），西北侧为门卫室，南侧为维修保养区和库房，西南侧为维修部办公及住宿楼和精工车间（弃用多年），东南侧设有一个危废暂存间，东侧为原库房和原库房机油储存间（均废弃多年），其余部分为绿化区域。除绿化区域外，地块内构筑物均为一般硬化地面，未发现有地面破损和裂缝情况。地块内平面布局见表 3.3-1 及图 3.3-1，现状照片见图 3.3-2。

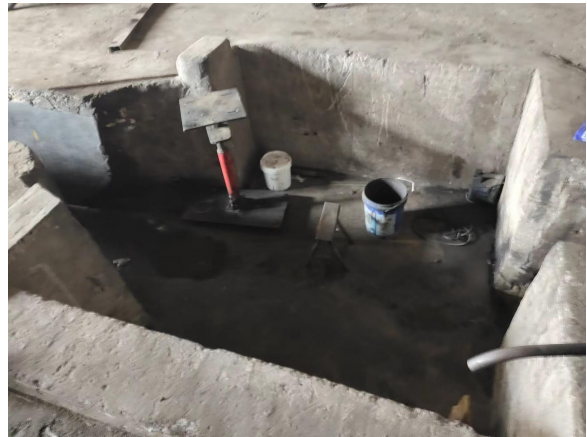
维修保养区 (检修沟)

时间	名称	沟渠、管网泄漏评价
1969 年以前	耕地	不涉及工业活动，不涉及沟渠、管网泄漏
1969 年~2023 年	资中县国营汽车运输公司	根据现场踏勘情况，维修保养区建有 3 条地下检修沟，每条检修沟深度约 1.2m，面积约 3m ² ，检修沟地面未发现破损，但存在机油污染痕迹，可能存在泄漏风险
2024 年以来	资中县国营汽车运输公司	闲置，仅办公人员值守，不涉及工业活动

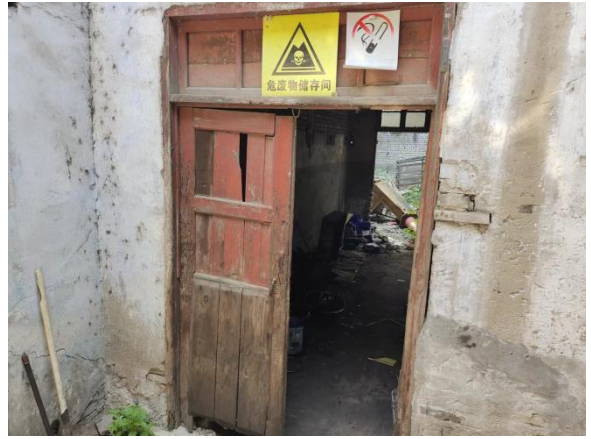
危废间

然原因，可能造成机油泄漏
		危废暂存间	暂存危废	仅一般地面硬化，未做重点防渗，储存危险废物时因监管不力、人为或自然原因，可能造成泄漏
		原零配件零售铺面	销售	固态产品，不涉及泄漏
		门卫室	门卫	不涉及泄漏
2024 年以来	资中县国营汽车运输公司	闲置，仅办公人员值守		危废暂存间存有少量暂未处置的废机油桶，可能造成机油泄漏

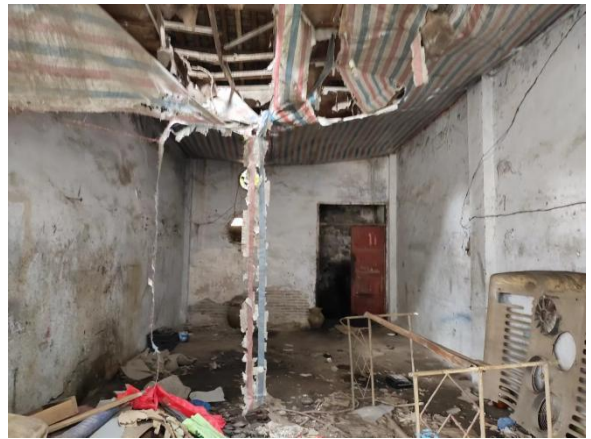
原库房机油储存间（废弃）

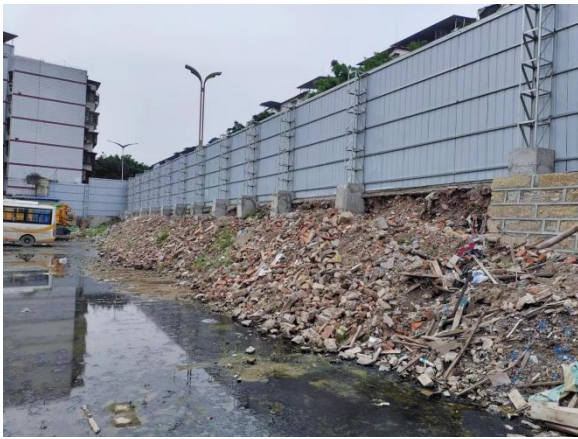
原汽配零售铺面拆除区域

在每个重点区域内最可能产生污染的区域各布置 1-3 个监测点位,考虑到地块内停车区长期停放车辆,有机油渗漏的潜在风险,故在停车区也布设 1 个监测点位。同时考虑到地块北侧原汽车配件零售铺面拆除后的区域堆放有尚未处理的建渣,同时该区域也是评估地块地下水的下游方向,故在该区域布设一个监测点位。

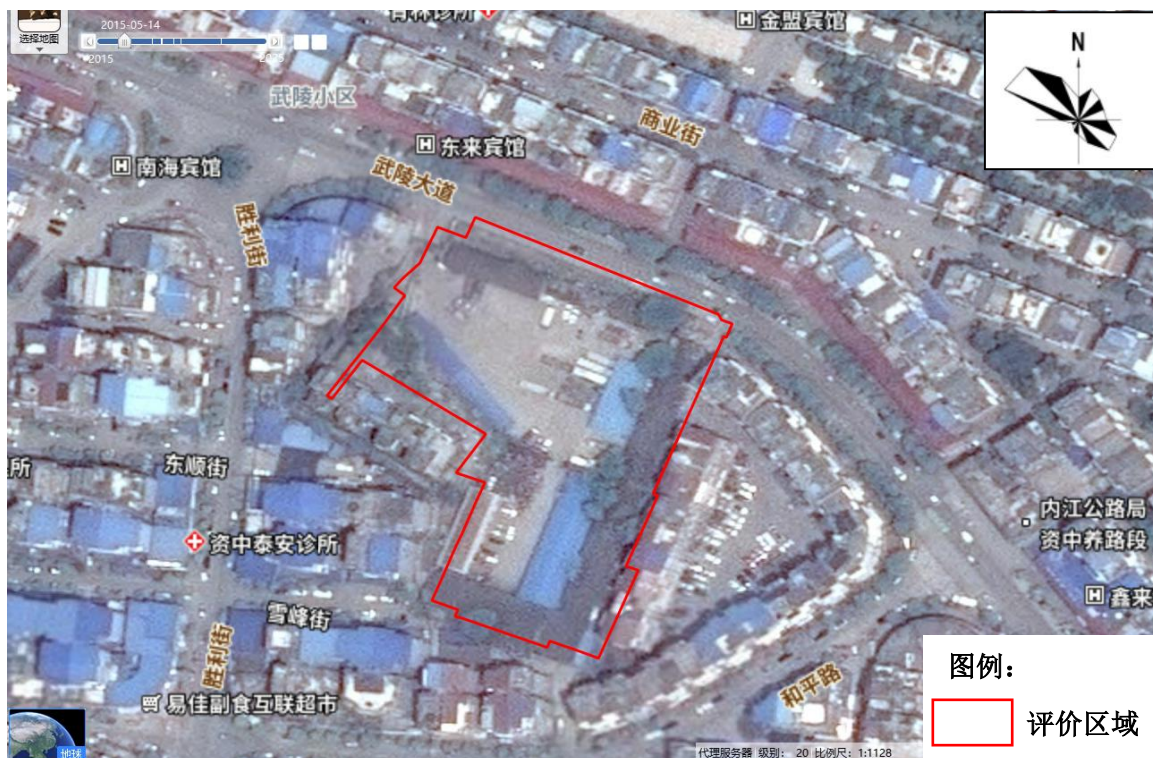
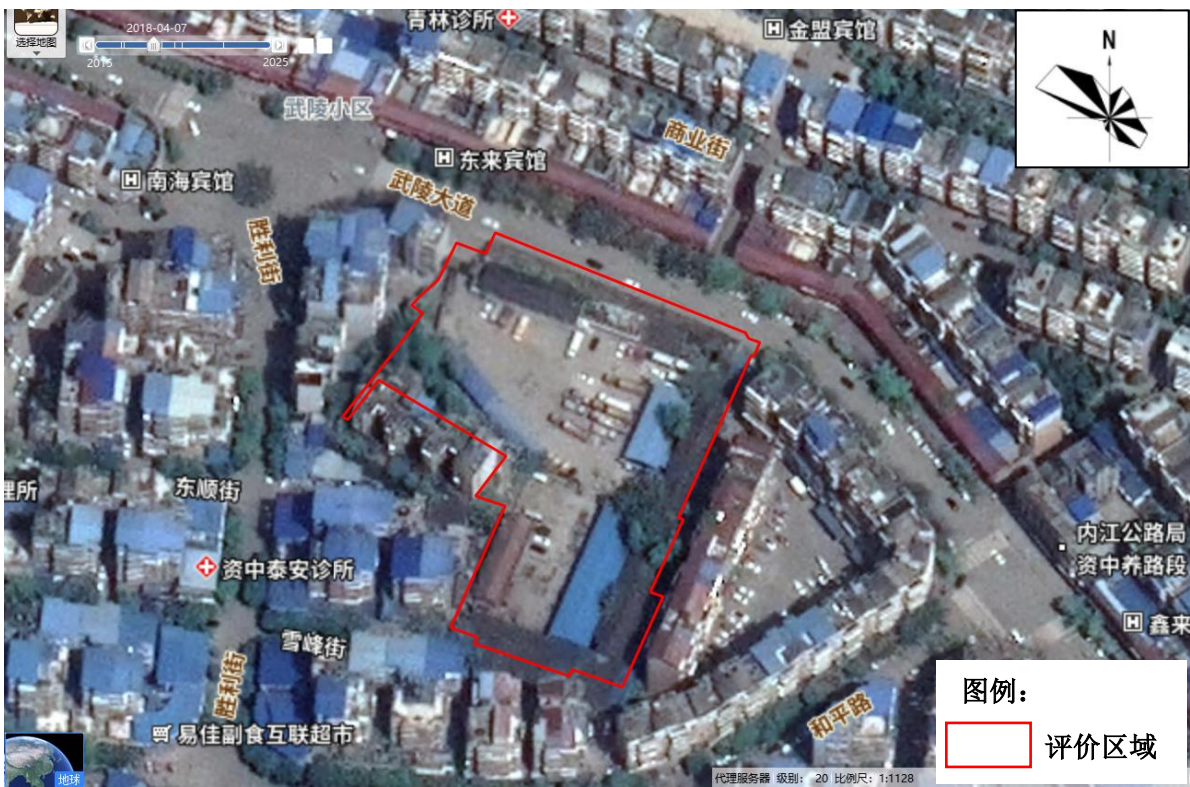
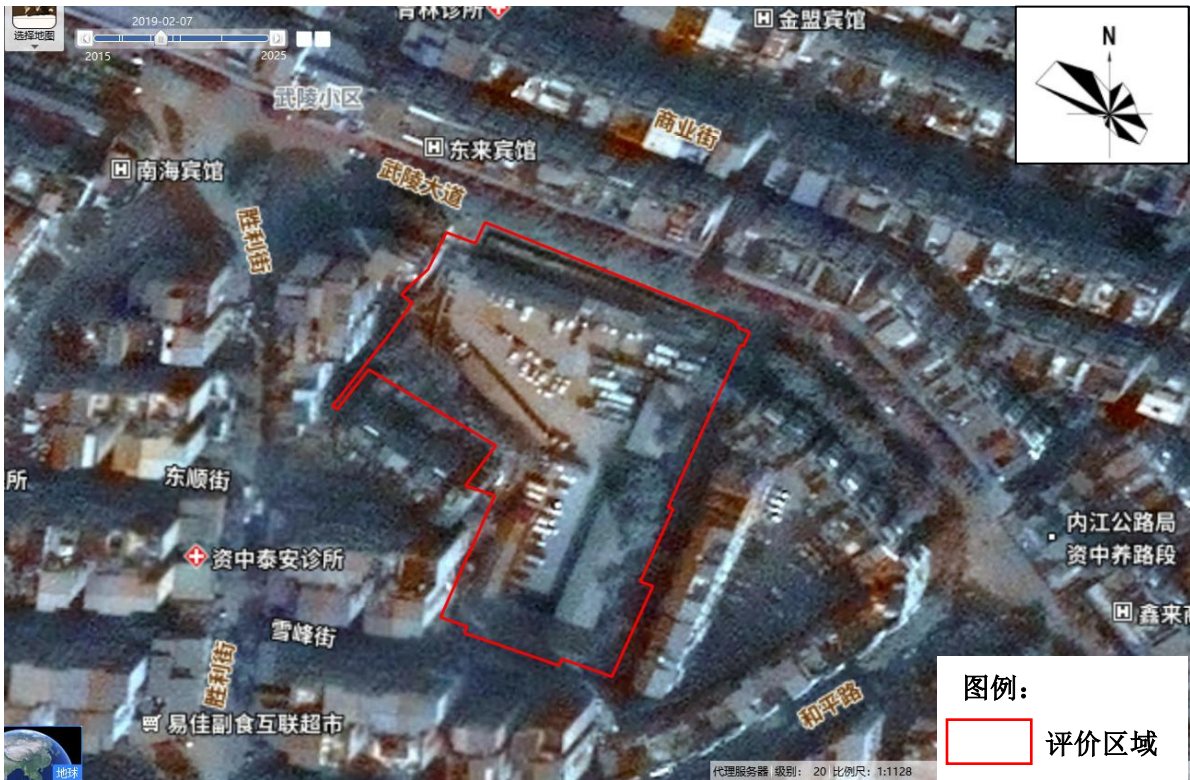
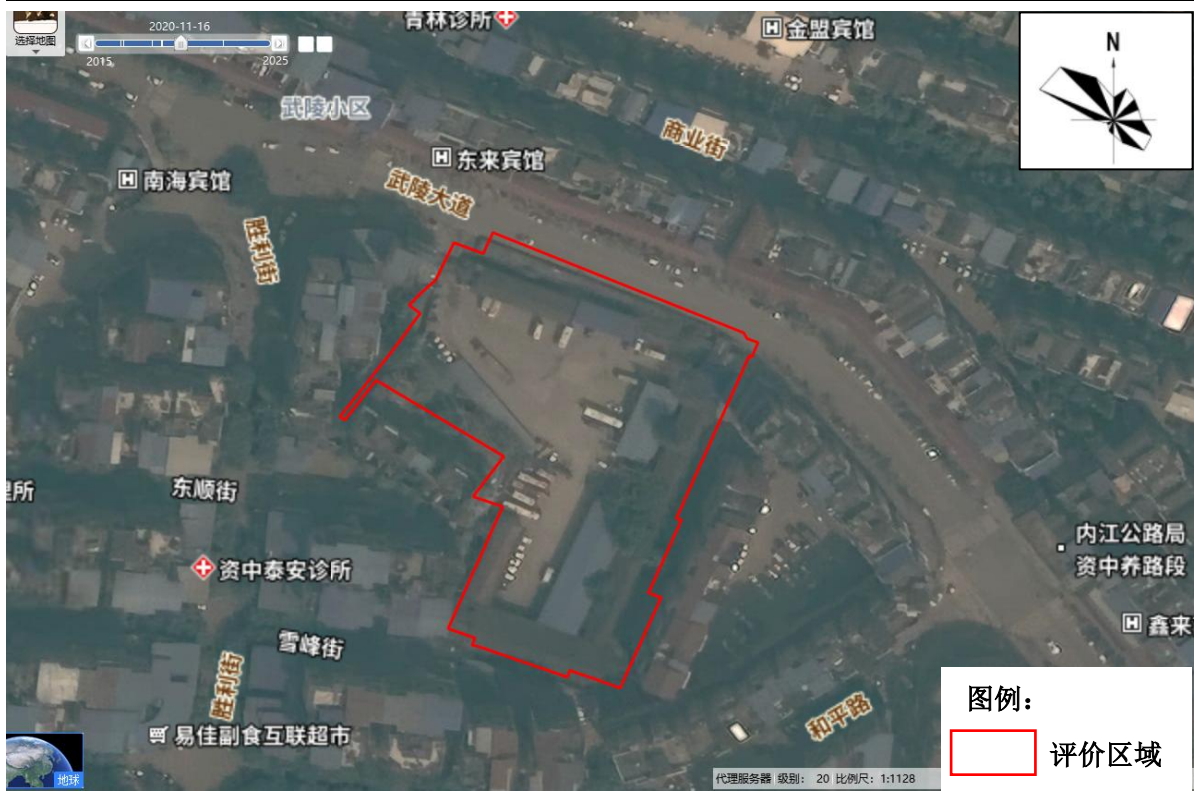
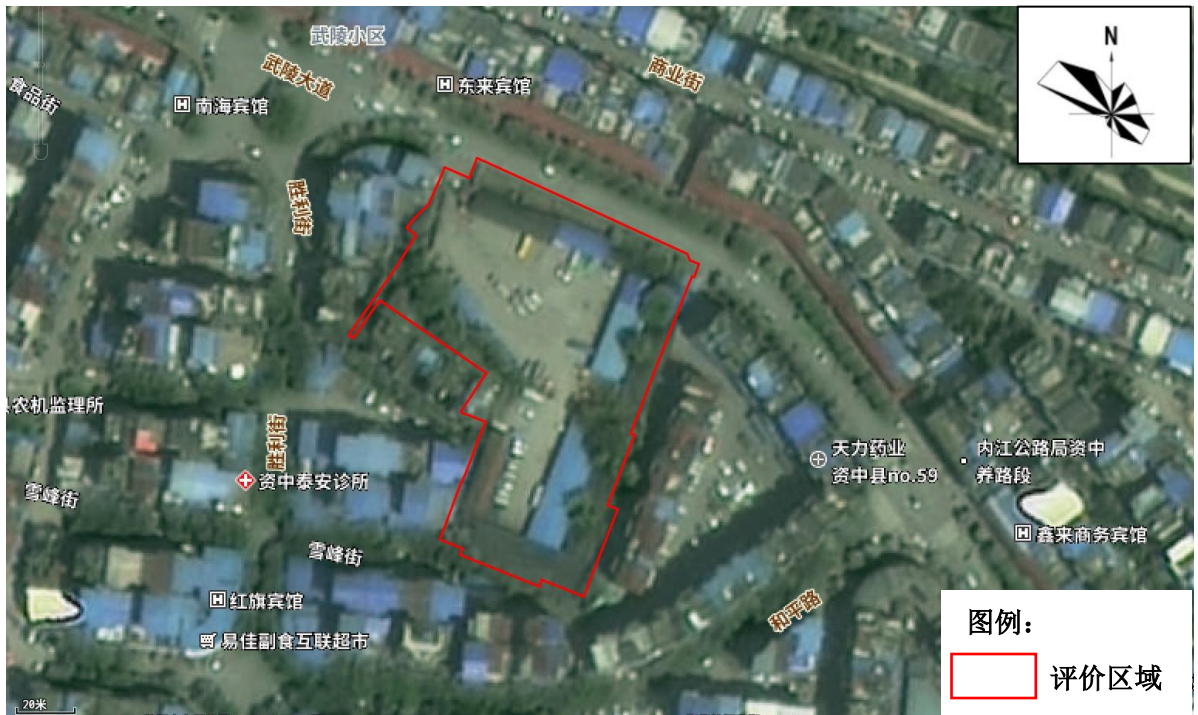
图 3.3-3 评价区域历史影像图

评估地块位于资中县水南镇武陵大道 166 号，占地面积 7713.17m²。结合人员访谈、资料收集及空间历史图像分析得出，本次评价范围使用历史见表 3.3-2，地块历史影像见图 3.3-3。

时间	企业名称	用地类型	用途	具体情况	资料来源
1969 年以前	/	耕地	农业	种植农作物	人员访谈
1969 年~ 2000 年	资中县国营汽车运输公司	工业用地	停车、维修保养、销售	涉及车辆停放、维修保养、汽车零配件零售，地块内包括停车区、汽配零售铺面、门卫室、维修保养区、原库房、原库房机油储存间、办公宿舍楼、精工车间、危废间、绿化区	人员访谈、历史影像
2000 年~ 2023 年				平面布局发生变化，主要为原库房、原库房机油储存间、精工车间于 2000 年起开始废弃，并在维修保养区东侧设置现库房；2023 年底，汽配零售铺面拆除	
2024 年 1 月 至今	资中县国营汽车运输公司	工业用地	闲置	办公人员值守	现场踏勘、人员访谈

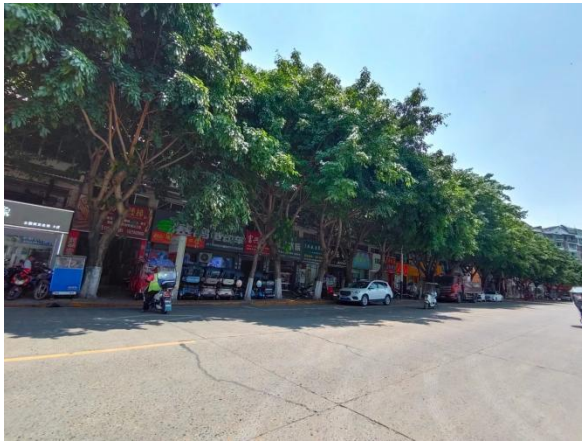
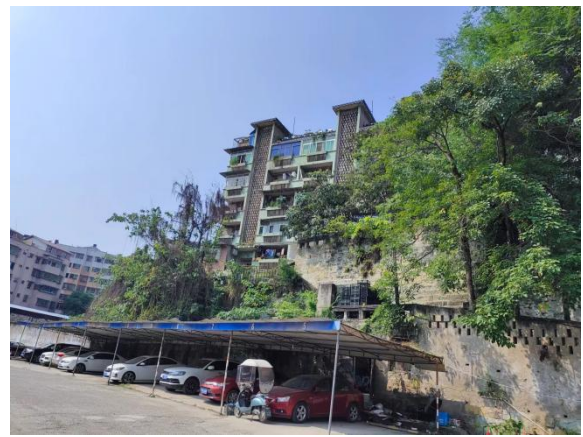
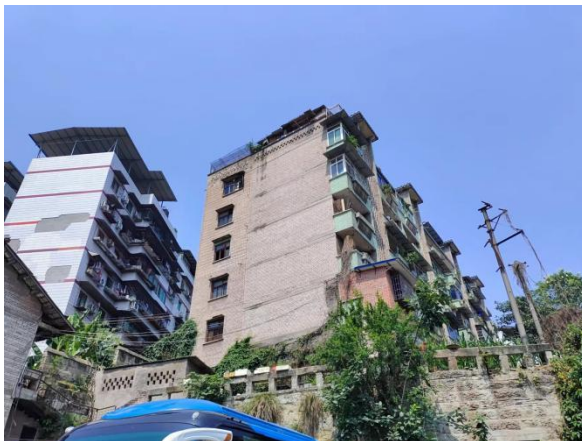
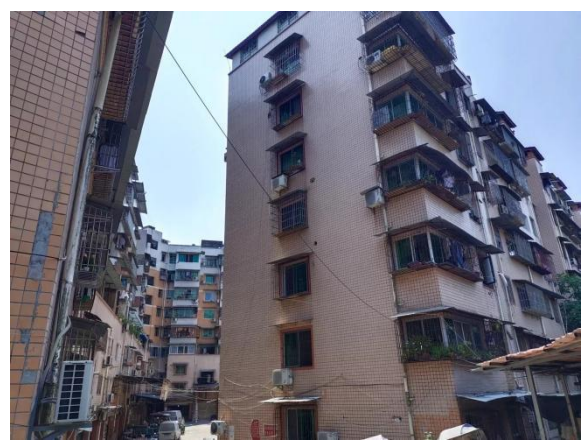
图 3.4-1 相邻地块外环境照片

相邻地块分布见表 3.4-1，相邻地块现状照片见图 3.4-1。

方位	现状名称	距离 (m)
北侧	武陵大道、沿街商铺和居住区	紧邻
南侧	水南镇石膏村 6 大队安置房	紧邻
西侧		紧邻
东侧		紧邻

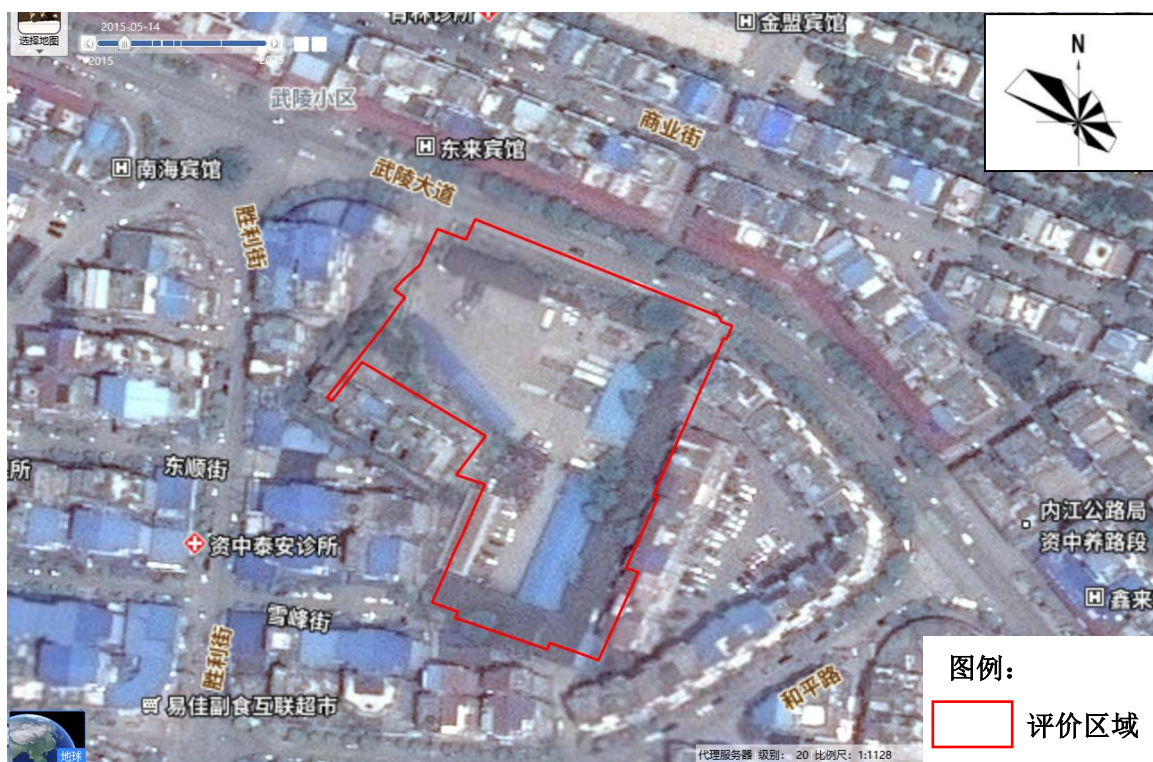
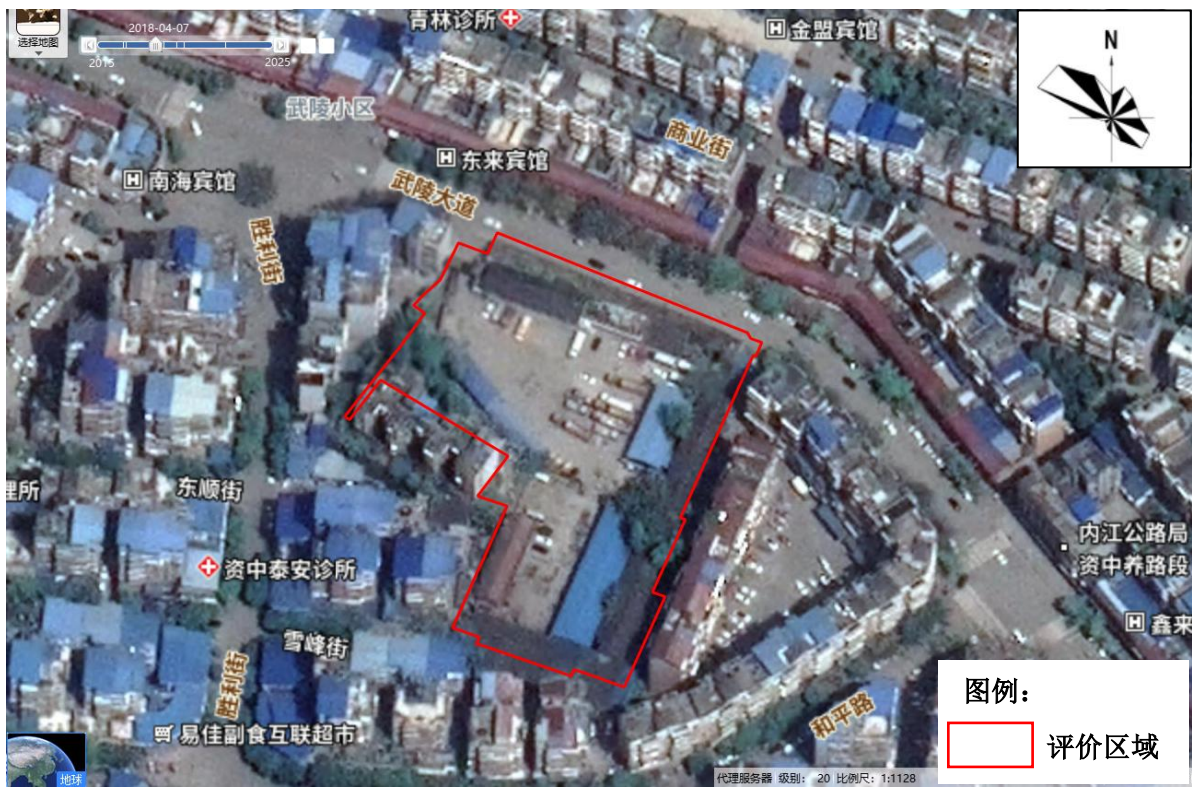
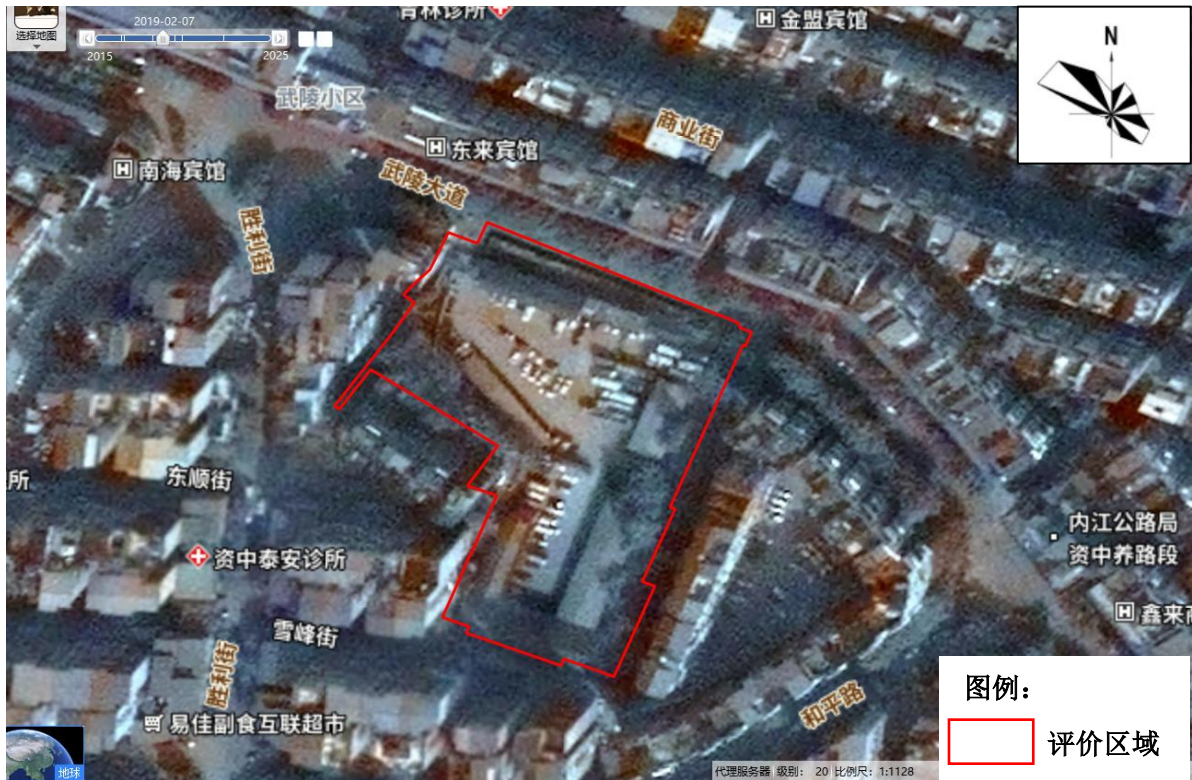
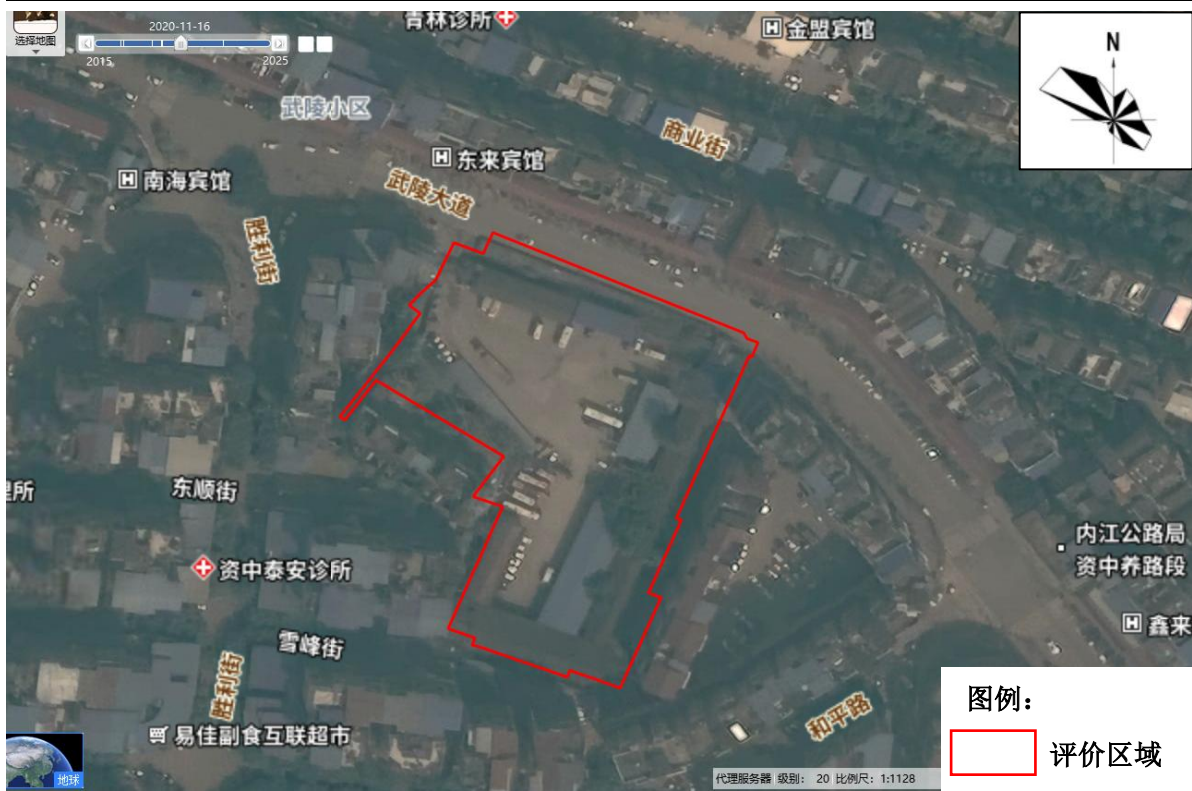
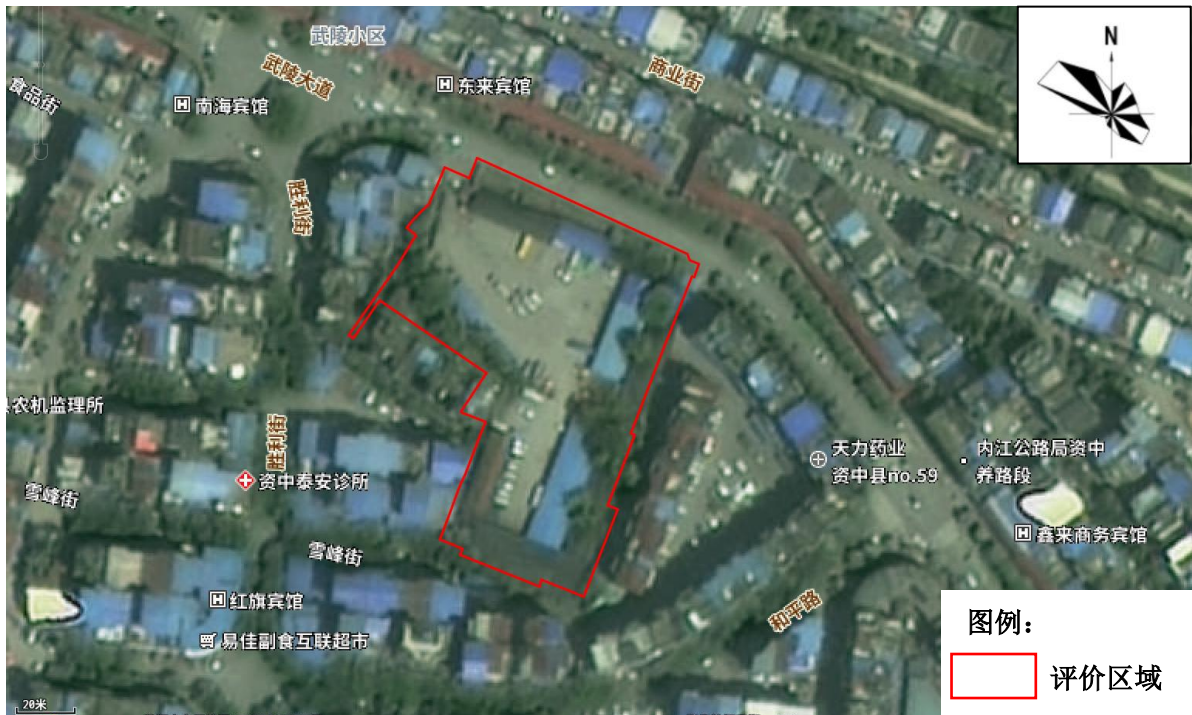
图 3.4-2 相邻地块历史影像图

方位	名称	距离 (m)	历史情况
北侧	武陵大道、沿街商铺和居住区	紧邻	2003 年以前，武陵大道基本未发生变化，隔街为水南镇石膏村 6 大队民房及耕地； 2003 年至今，民房及耕地征占，修建为沿街商铺和安置房，之后基本无变化
南侧	水南镇石膏村 6 大队安置房	紧邻	2003 年以前为水南镇石膏村 6 大队民房及耕地； 2003 年至今，民房及耕地征占，修建为安置房，之后基本无变化
西侧		紧邻	
东侧		紧邻

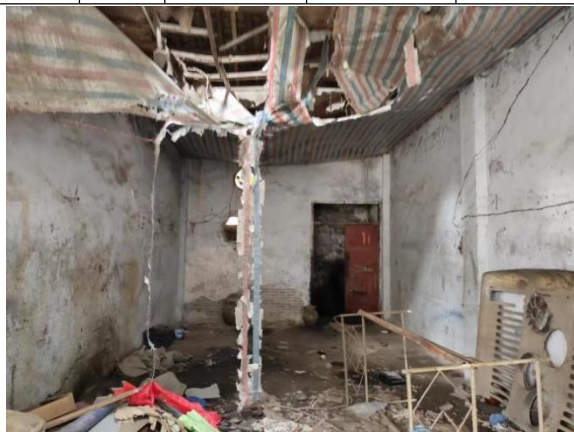
原库房机油储存间

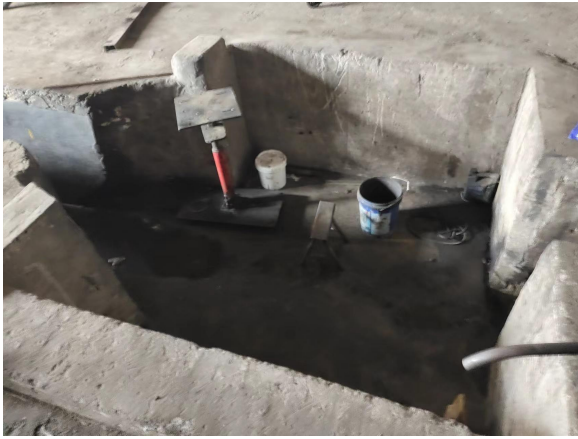
地下检修沟（维修保养区）

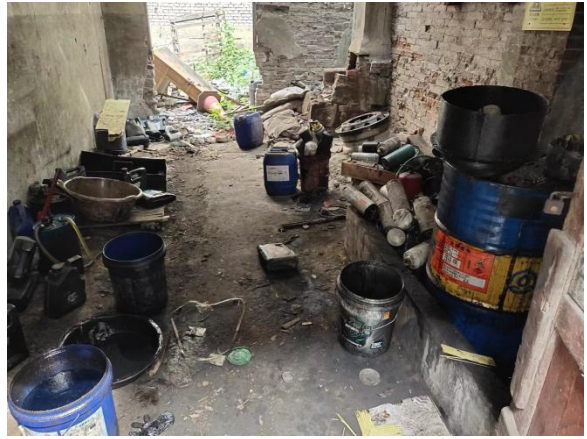
危废暂存间

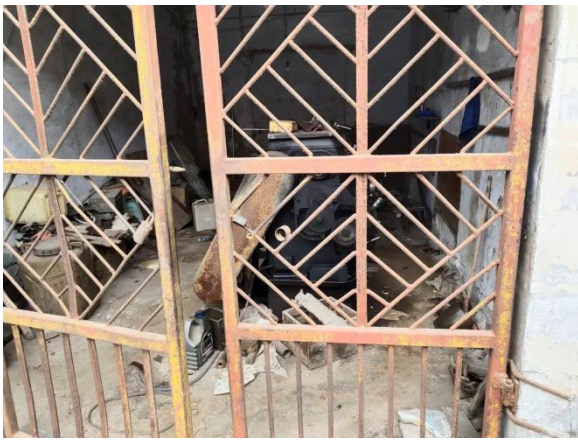
序号	构筑物	涉及活动	重点场所或者重点设施设备	涉及有毒有害物质清单	产污环节	隐患内容	污染途径	特征污染物
1	原库房 机油储存间	仓储	机油存放区	机油	机油泄漏	未重点防渗，机油储存过程中因监管不力、人为、自然等原因发生机油泄漏	垂直入渗	石油烃（C ₁₀ -C ₄₀ ）
2	库房	仓储	机油存放区	机油	机油泄漏	未重点防渗，机油储存过程中因监管不力、人为、自然等原因发生机油泄漏	垂直入渗	石油烃（C ₁₀ -C ₄₀ ）
3	维修保养区	维修保养	维修保养区、地下检修沟	机油	车辆维修	未重点防渗，车辆维修保养时发生机油泄漏	垂直入渗	重金属（铜、镍、锰、铬）、石油烃（C ₁₀ -C ₄₀ ）
4	危废暂存间	危废储存	危废暂存间	废机油、废油桶、含油抹布	机油泄漏	未重点防渗，废机油储存过程中因监管不力、人为、自然等原因发生机油泄漏	垂直入渗	石油烃（C ₁₀ -C ₄₀ ）
5	精工车间	切削	车床	机油	机油泄漏	设备润滑需添加机油，可能发生机油泄漏	垂直入渗	重金属（铜、镍、锰、铬）、石油烃（C ₁₀ -C ₄₀ ）

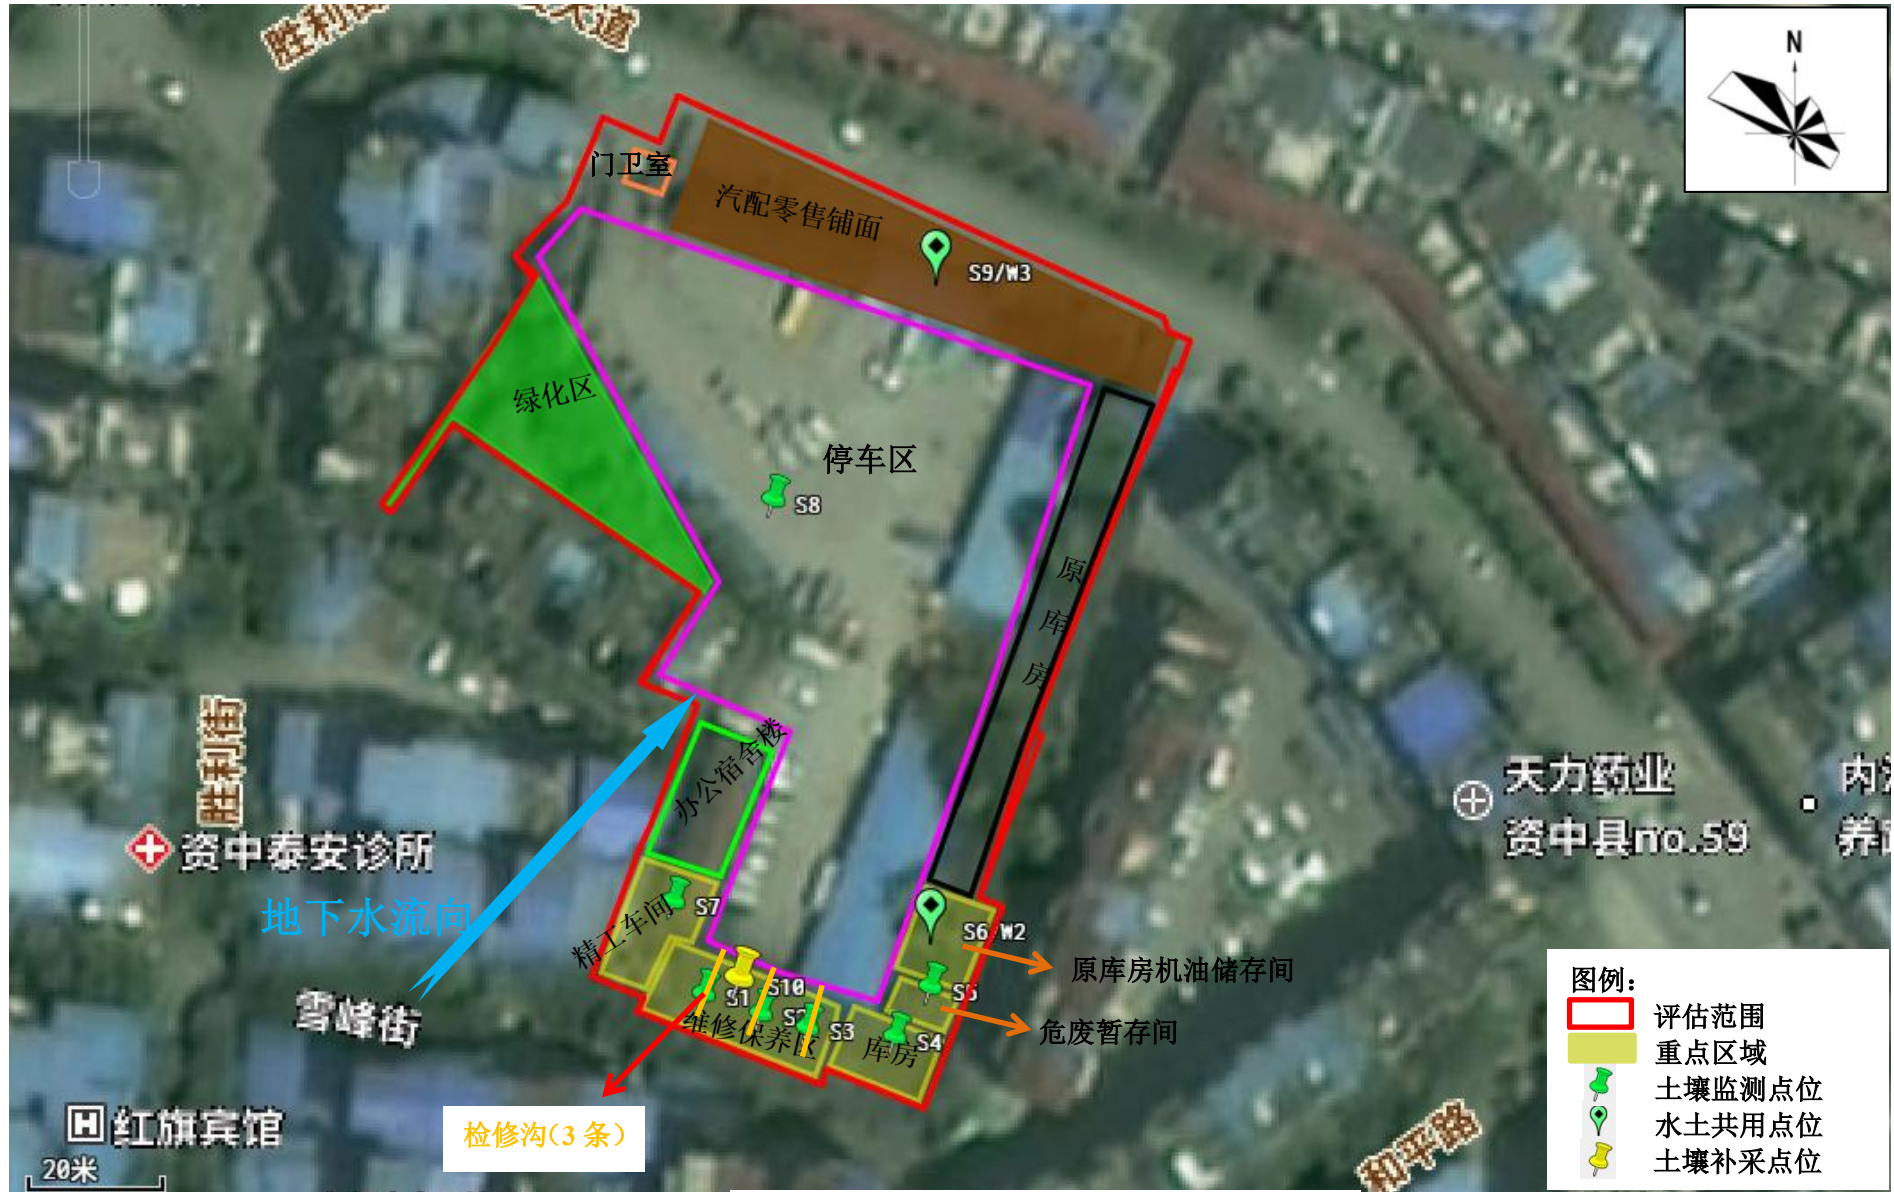
图 5.2-1 地块内土壤和地下水监测点位分布图

依据区域水文地质资料，在地块外上游布设 1 口地下水背景监测井（W1）。地块内土壤和地下水监测点位分布如图 5.2-1，地块外土壤和地下水对照点如图 5.2-2。

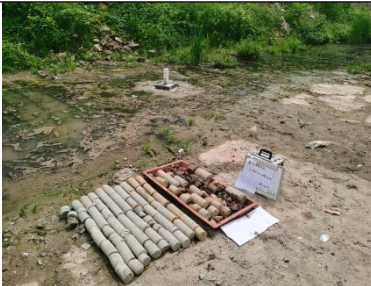
0-2.0m 回填土 2.0-2.5m 黏土 2.5-15.1m 基岩	回填层土样 (1.0-1.5m)、 原始土层样 (2.0-2.5m)	ZYJ[环境] 202406028-13 ZYJ[环境] 202406028-14	2 个
S10	维修保养区检修沟之间	E104.845256° N29.771149°	钻探 取样	表层土样 (0-0.5m)、 下层土样 (0.5-1.5m) (1.5-3.0m)	计划采样深度 为 3.0 米, 实际 钻探深度 3.0m, 其中 0-0.1m 为 混凝土层
