512002006002GB00560 地块土壤污染状况 初步调查报告

委托单位：资阳市自然资源和规划局雁江区国土资源分局

编制单位：四川和鉴检测技术有限公司

二〇二六年一月

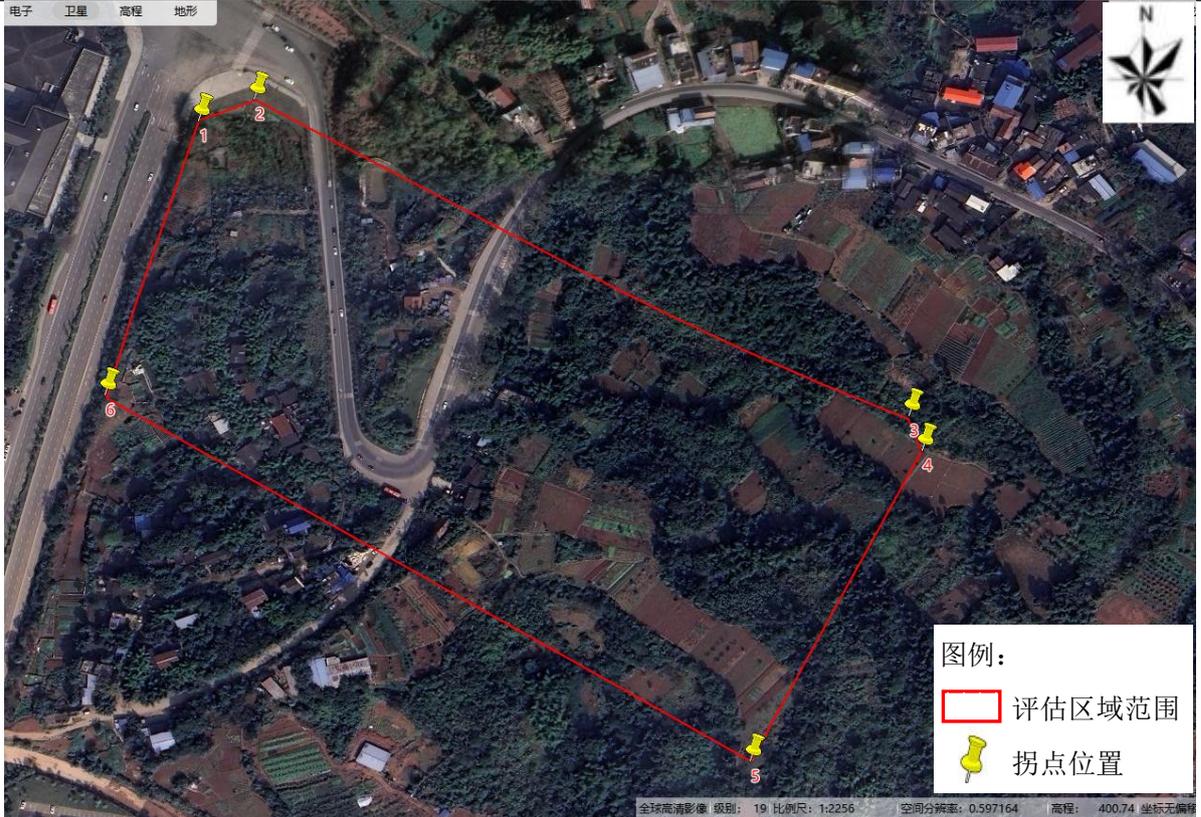
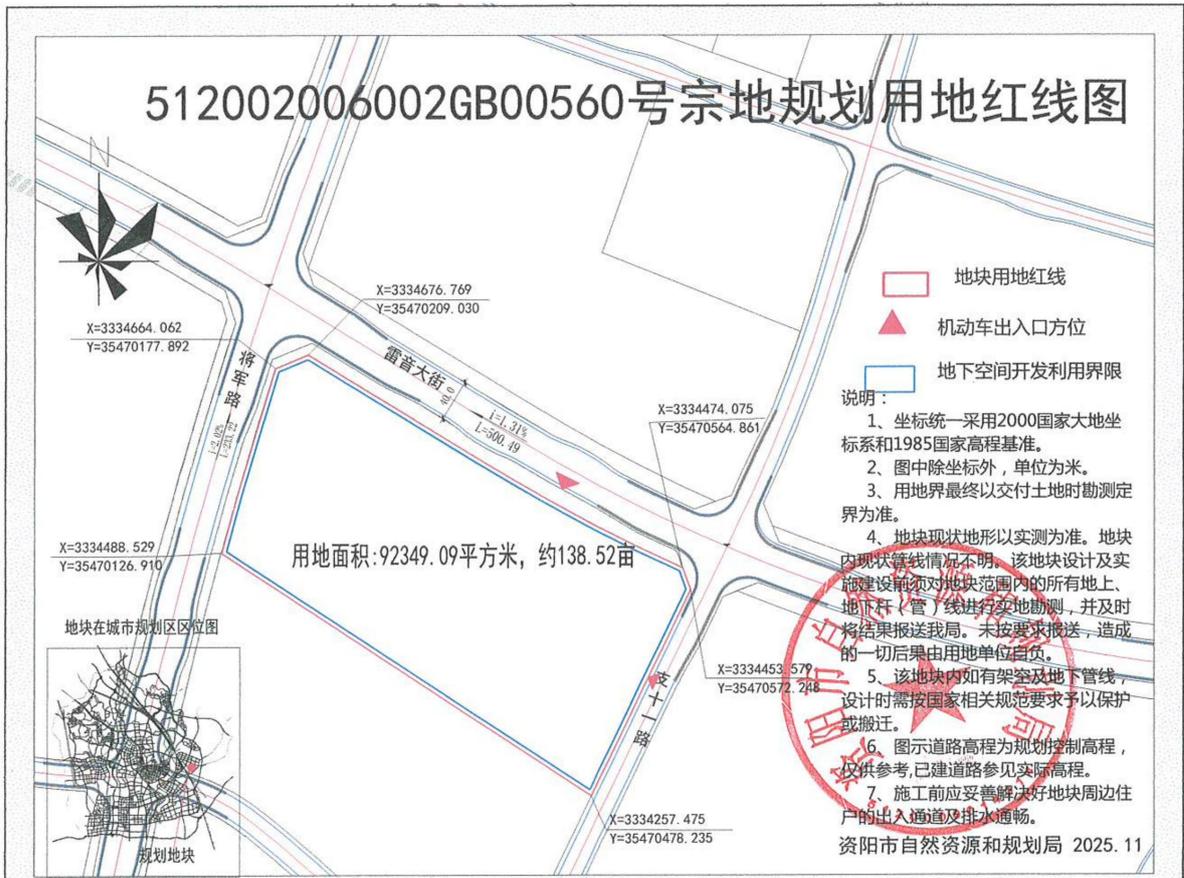
图 2.2-1 调查地块规划范围图

本次土壤污染状况初步调查地块位于资阳市雁江区将军路东侧，根据地块规划文件《资阳市自然资源和规划局 512002006002GB00560 地块规划条件》（资市自然资规条〔2025〕字 022 号）（附件一），地块占地面积共计 92349.09m²，本次调查范围与规划文件一致，调查地块规划范围见图 2.2-1，拐点坐标见表 2.2-1。

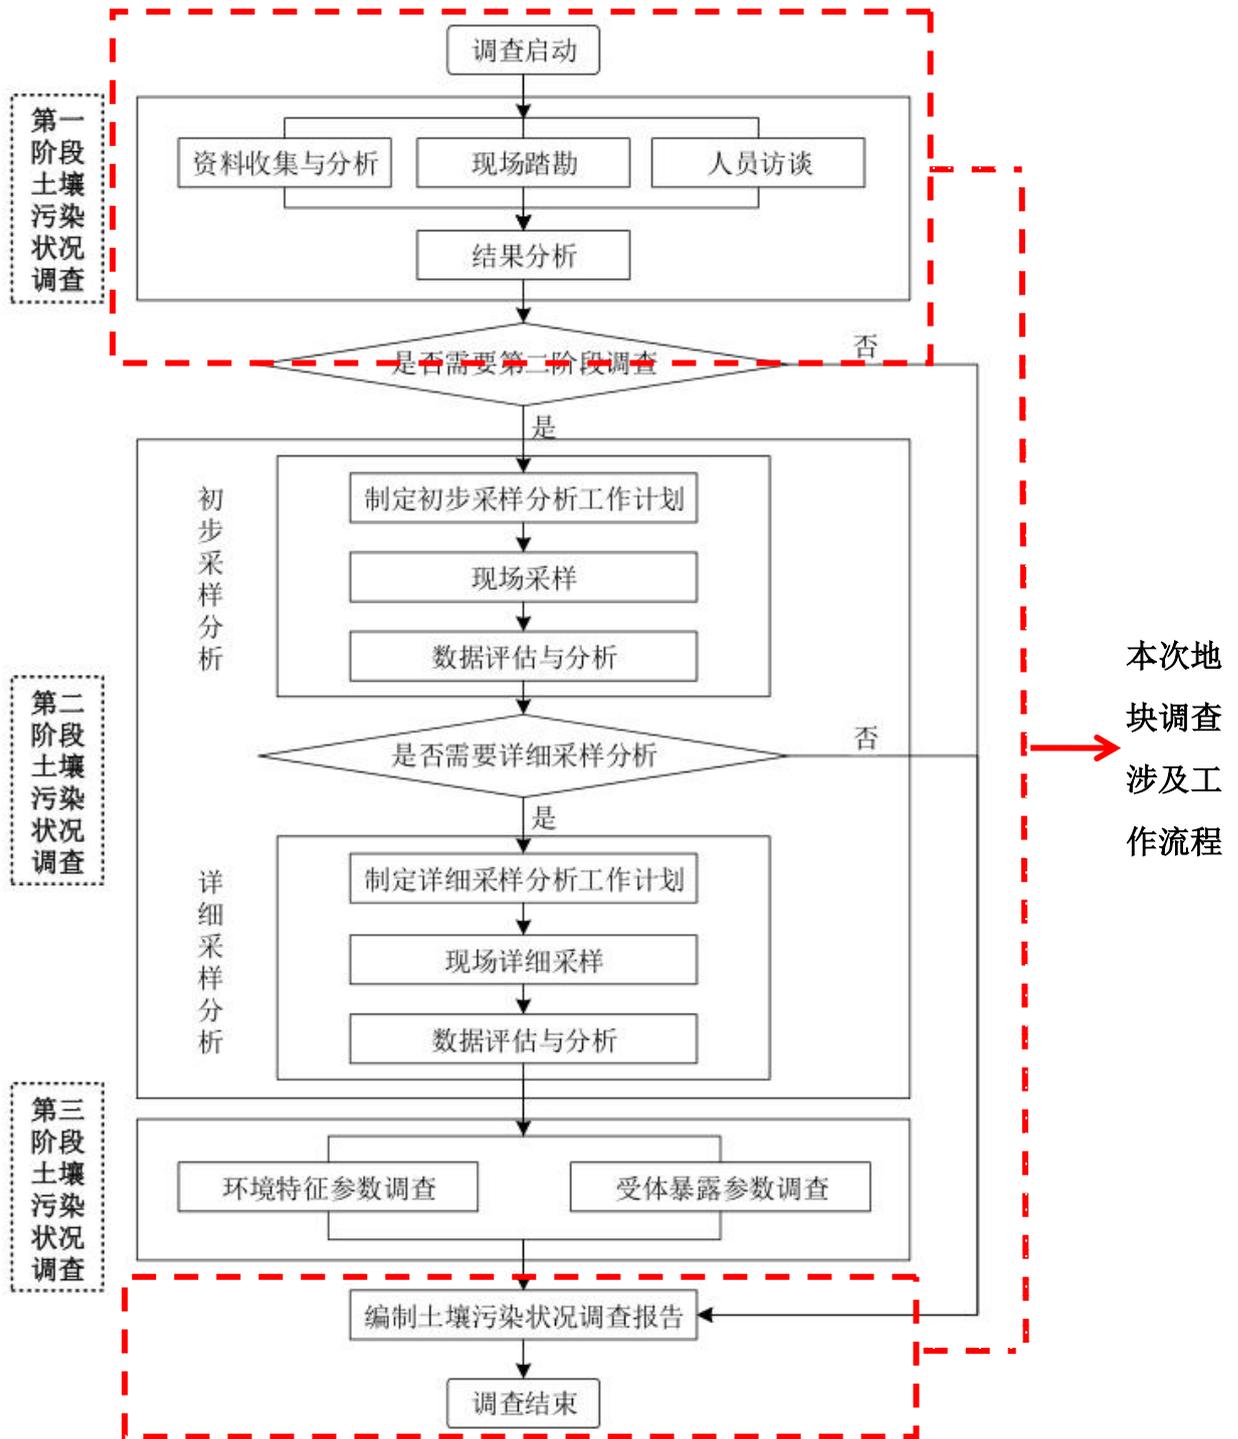
图 2.4-1 土壤污染状况调查的工作内容与程序

根据《四川省建设用地土壤污染状况初步调查报告专家评审指南（修订版）》（川环办函〔2022〕443号）表一中需启动第二阶段调查的情形，结合本项目性质，对本地块内相关情况进行对比分析，得出本项目土壤污染状况调查以第一阶段为主，具体技术路线见下图 2.4-1。

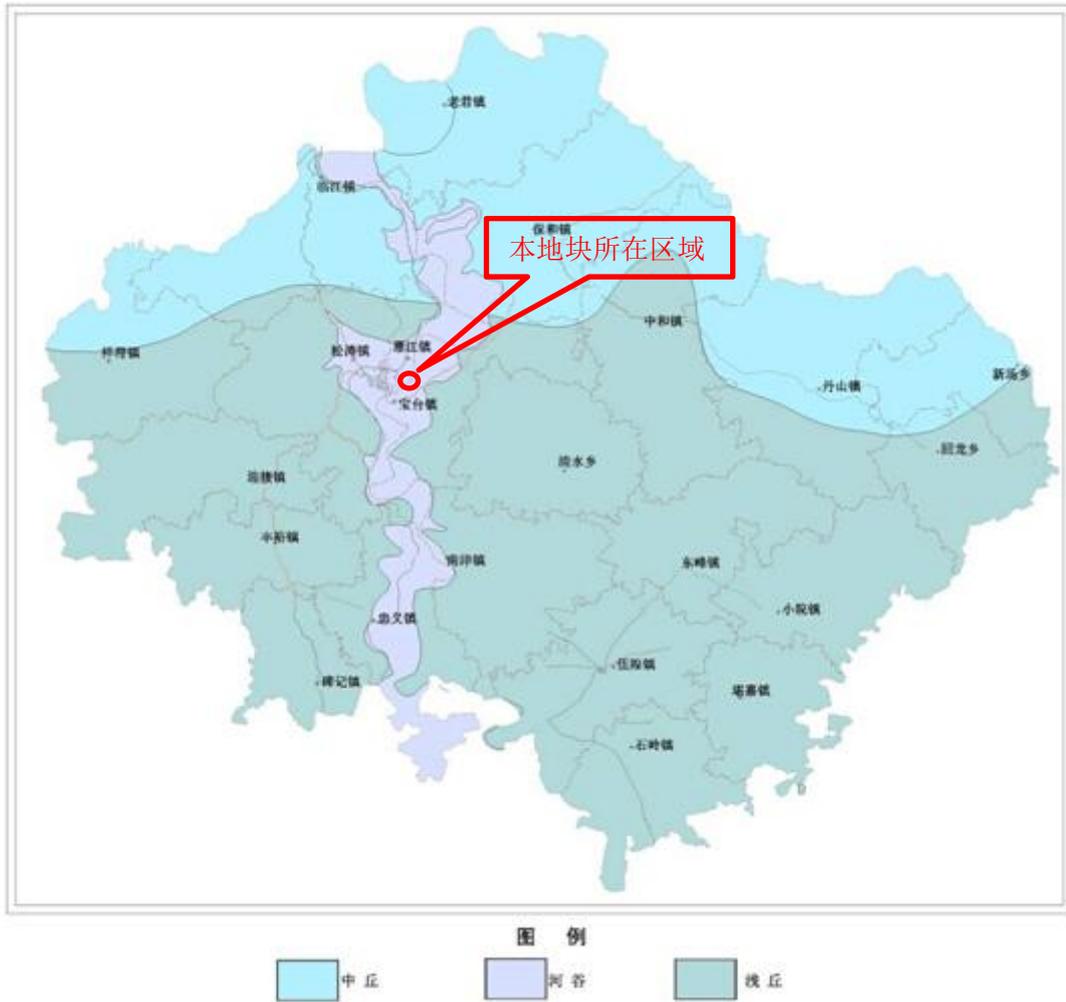
图 3.2-1 资阳市雁江区地形地貌图

桌形。区内岗丘杂陈，连绵，山脊走向不大明显，沟冲纵横曲折，谷坡平缓，境内沱江及其支流两岸，小平坝坐落其间（图 3.2-1）。

评价区域位于资阳市雁江区将军路东侧，属于河谷区。

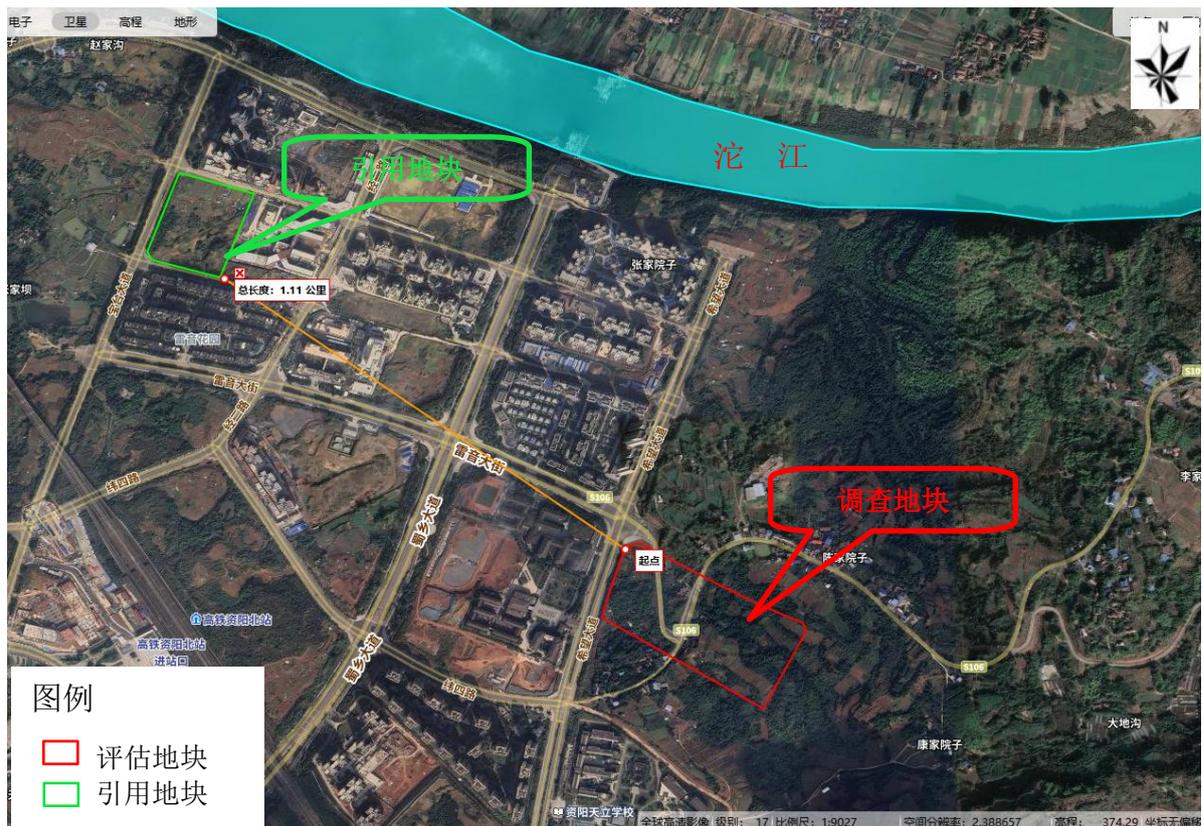
图 3.3-1 调查地块与引用地块距离示意图

本次调查地块地勘资料引用《雁江区全民健身中心建设项目岩土工程详细勘察报告》（唐山市规划建筑设计研究院有限公司，2024.4），引用地块距本地块 1.11 公里，距离较近，且之间无山体和河流，处于同一个水文地质单元，可用于说明本调查地块所在区域地层岩性和水文地质条件。本地块与引用地块距离见下图：

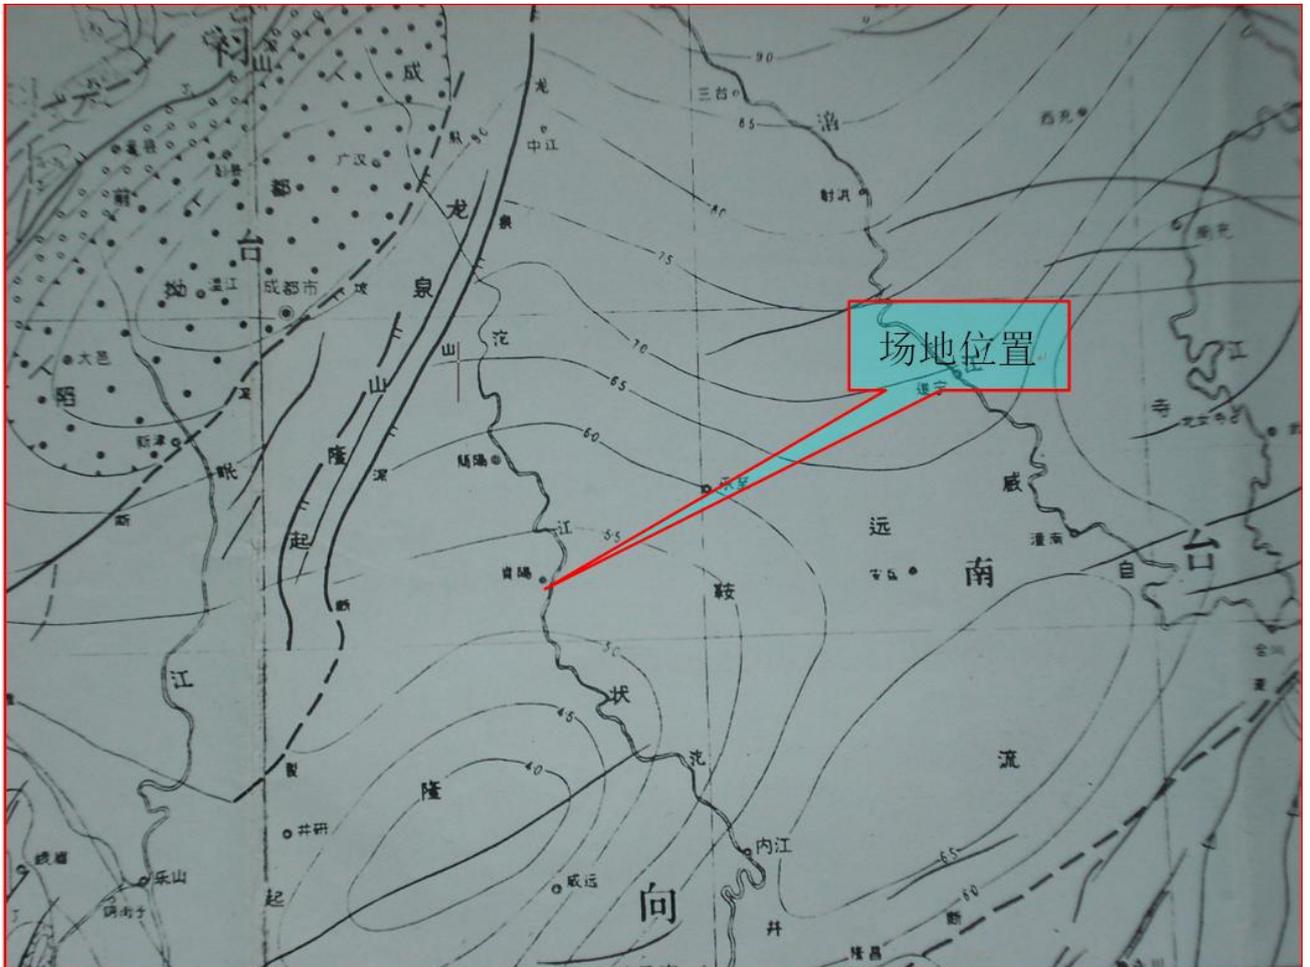
图 3.3-2 区域构造图

根据区域地质资料，第三纪末新构造运动较强烈，四川全境产生了广泛褶皱升降，至晚第三纪中新世，四川处于上升夷平。在大地构造位置上，勘察场地区域，处于四川盆地中部，位于新构造缓慢均衡抬升区，拟建场地内新构造活动微弱，受龙泉断裂及威远旋扭构造影响小，无深大断裂通过，周边无明显的构造活动痕迹，岩层产状平缓，倾角 $1^{\circ}\sim 3^{\circ}$ ，根据区域构造背景和地震活动统计资料，区内断裂构造和地震活动较微弱，场地及周边无不良地质作用，拟建场地区域上处于稳定的地

根据区域地质资料显示，地块周边 10km 范围内无发震断裂通过。勘察区内无第四系活动断裂，区域地质构造稳定，适宜工程建设。

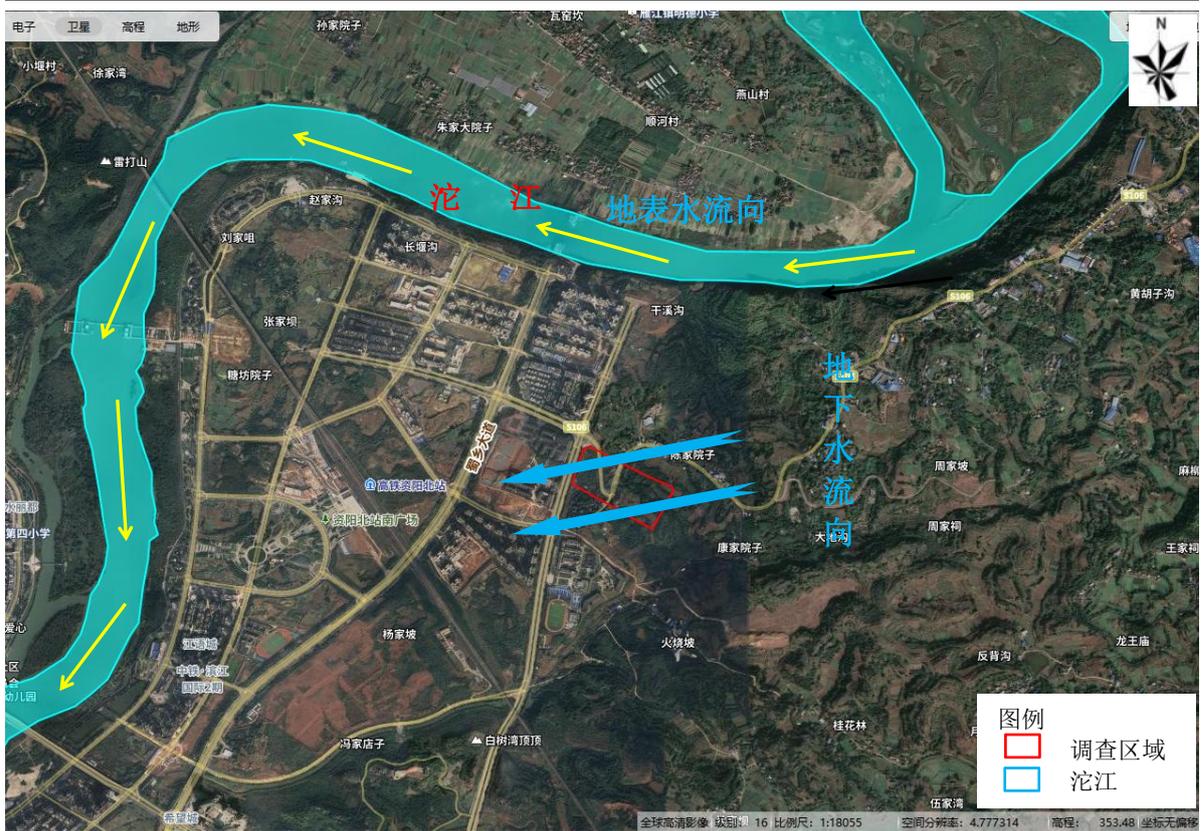
图 3.3-3 地下水流向图

基岩裂隙水主要赋存于下部岩石裂隙中，水量主要受裂隙发育程度、连通性及隙面充填特征等因素的控制，各地段富水性不一，无统一的自由水面。主要受邻区地下水侧向补给，水量主要受裂隙发育程度、连通性及隙面充填特征等因素的控制，各地段富水性不一，无统一的自由水面，本次勘察未测得该层地下水。区域整体地势东北高，西南低，根据区域整体地形地势分析，地下水流向和地表水流向基本一致，确定地块所在区域地下水流向为**自东北向西南方向**，汇入西南侧沱江。地下水流向见下图：

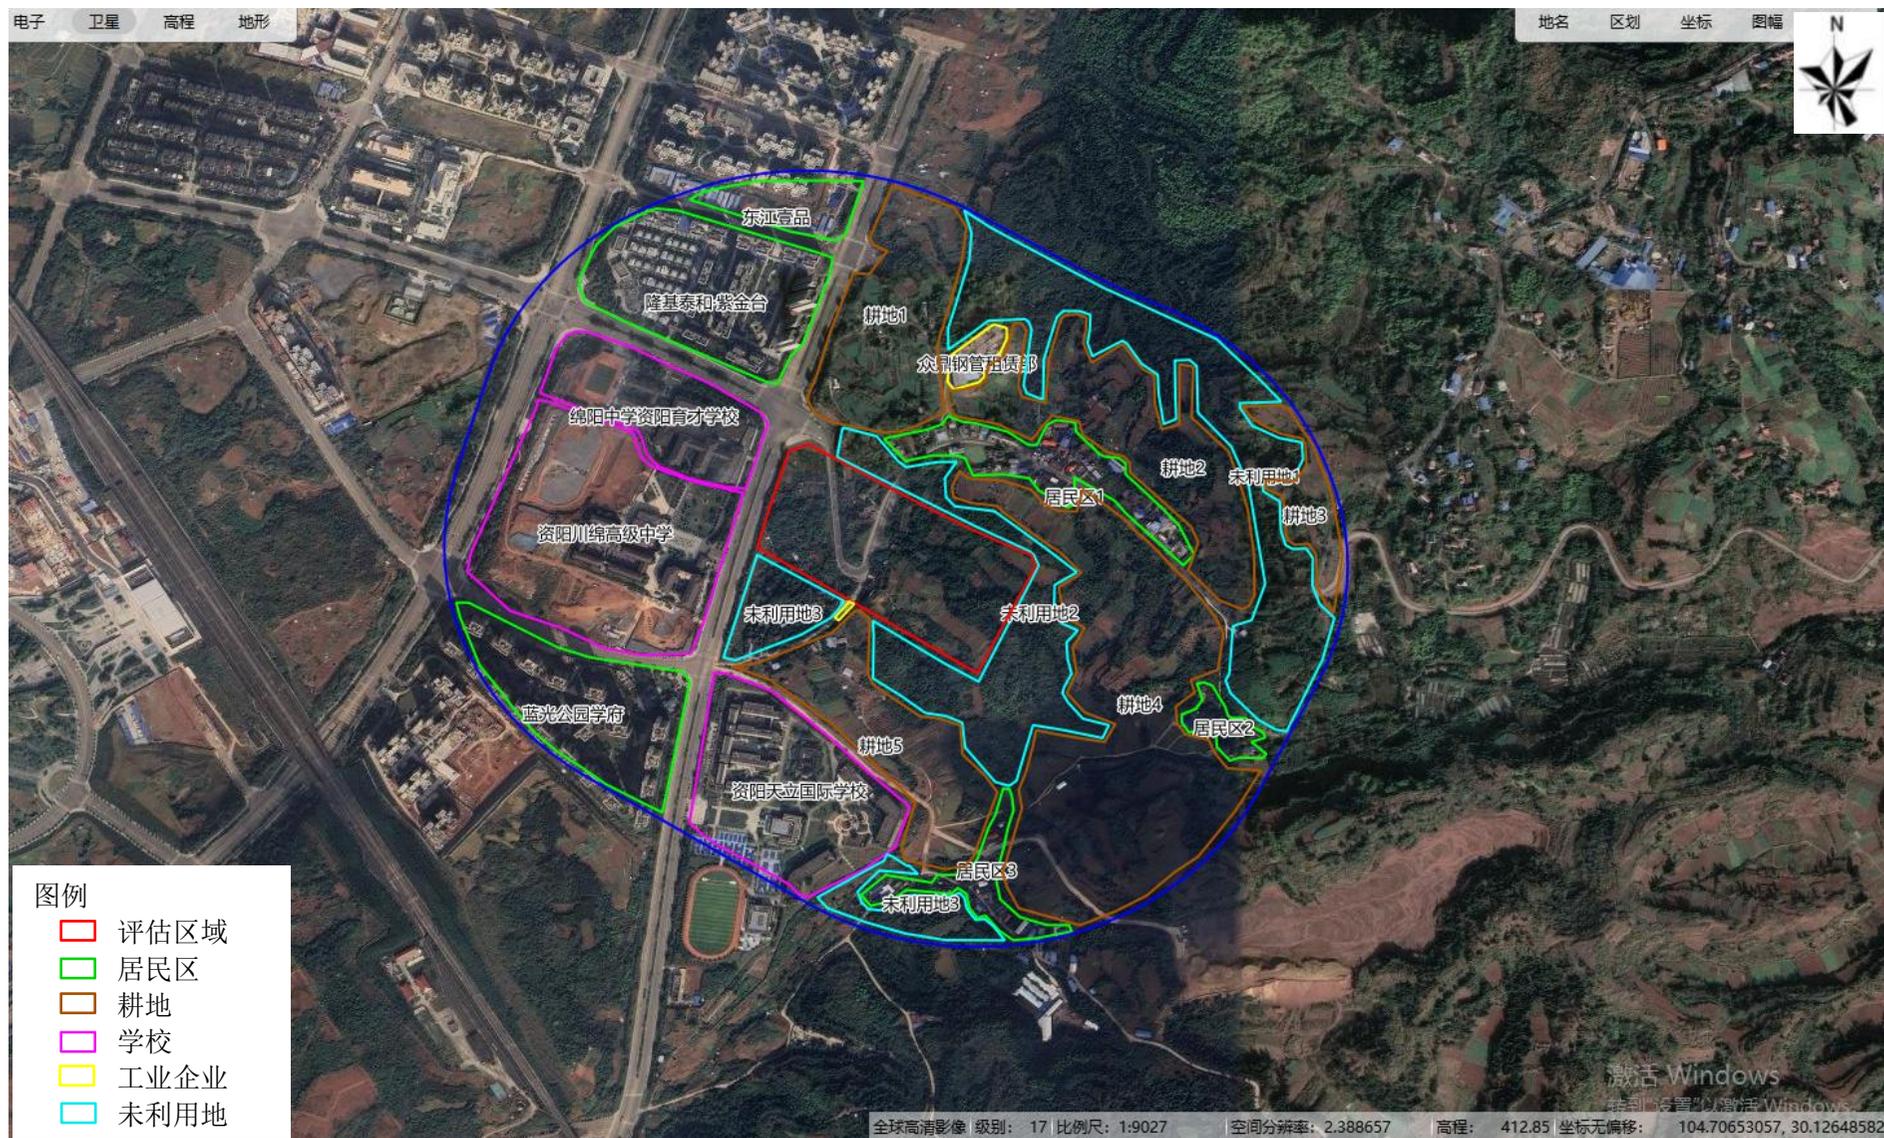
图 3.4-1 调查地块周边 500m 范围外环境分布图

根据现场调查表明，评估地块位于资阳市雁江区将军路东侧，地块周边 500m 范围内主要为居民区、耕地、学校、工业企业和未利用地，地块周边 500m 范围外环境情况见表 3.4-1，外环境分布如图 3.4-1 所示。

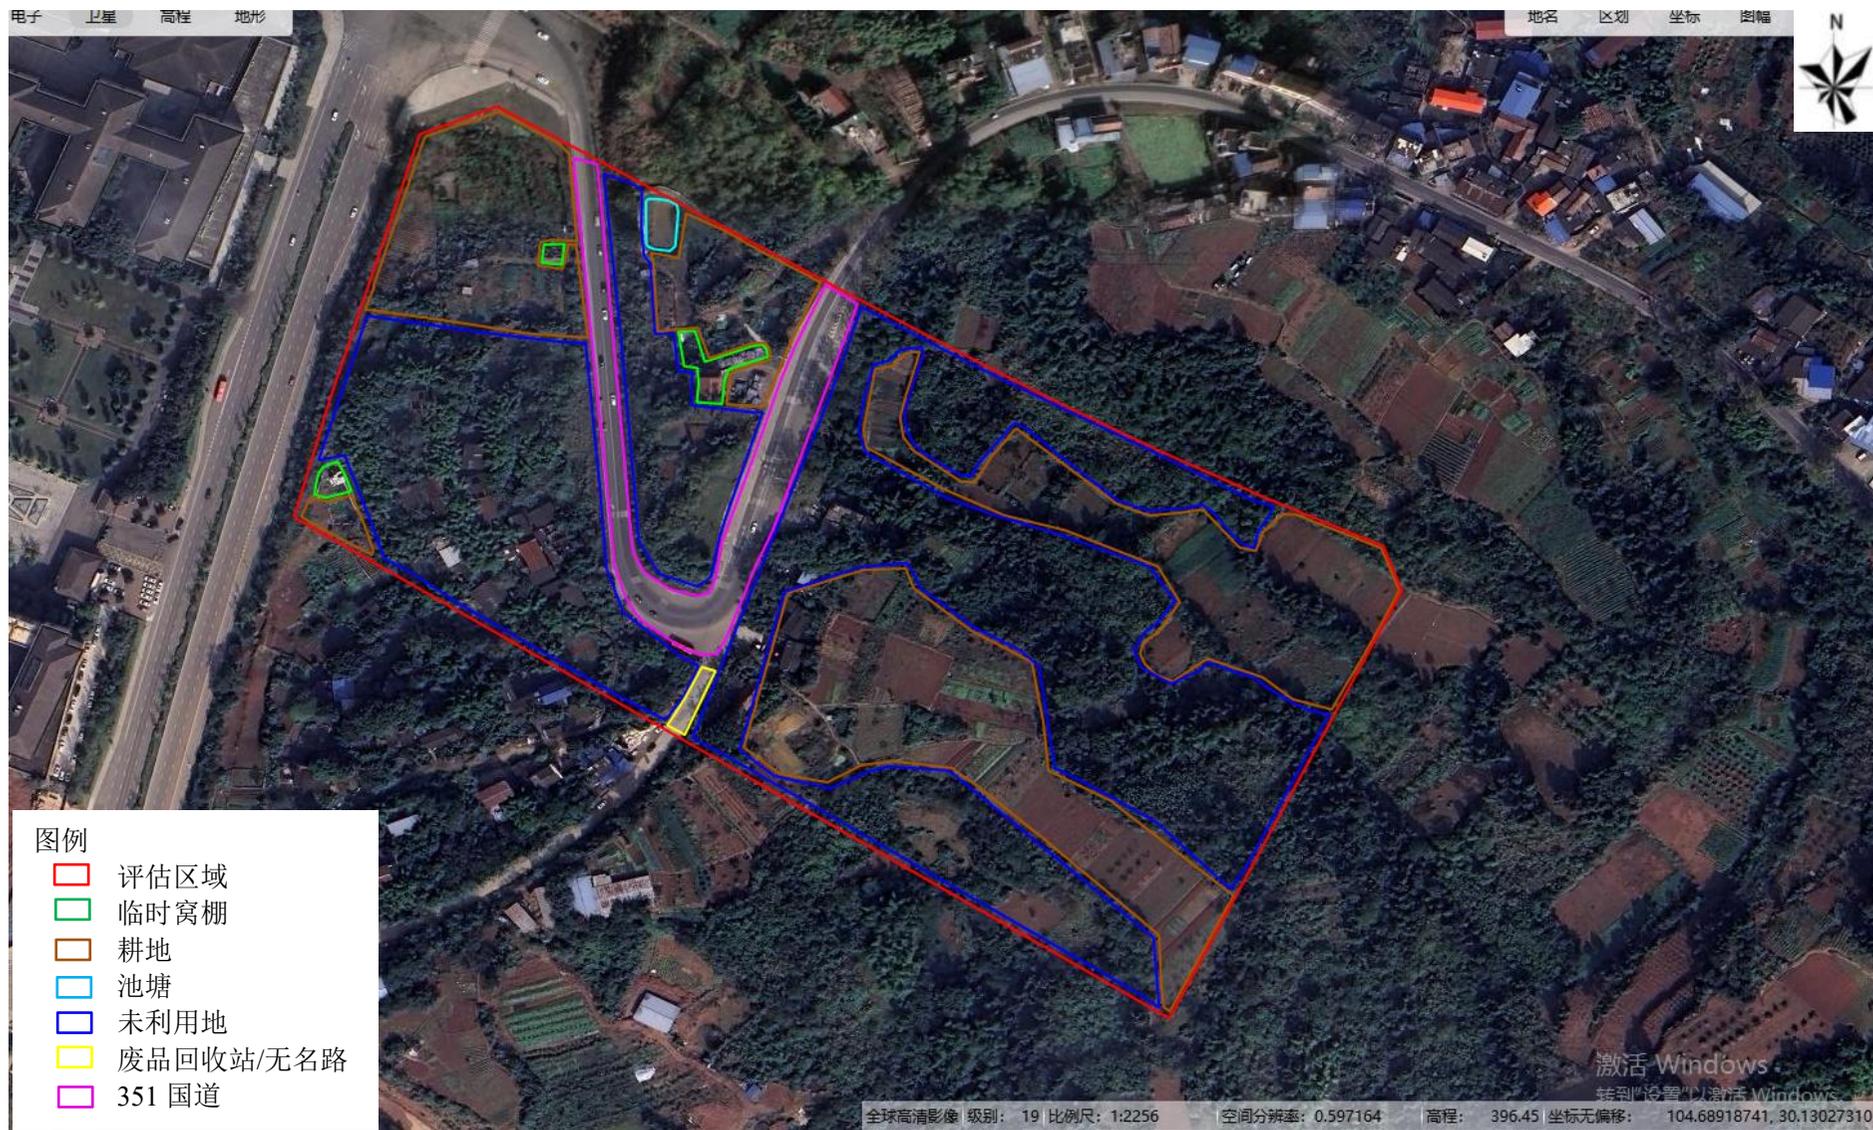
图 3.5-1 地块内平面布局图

地块内地势总体呈东北高，西南低，地块内现状情况见表 3.5-1，平面布局见图 3.5-1，现状照片见图 3.5-2。

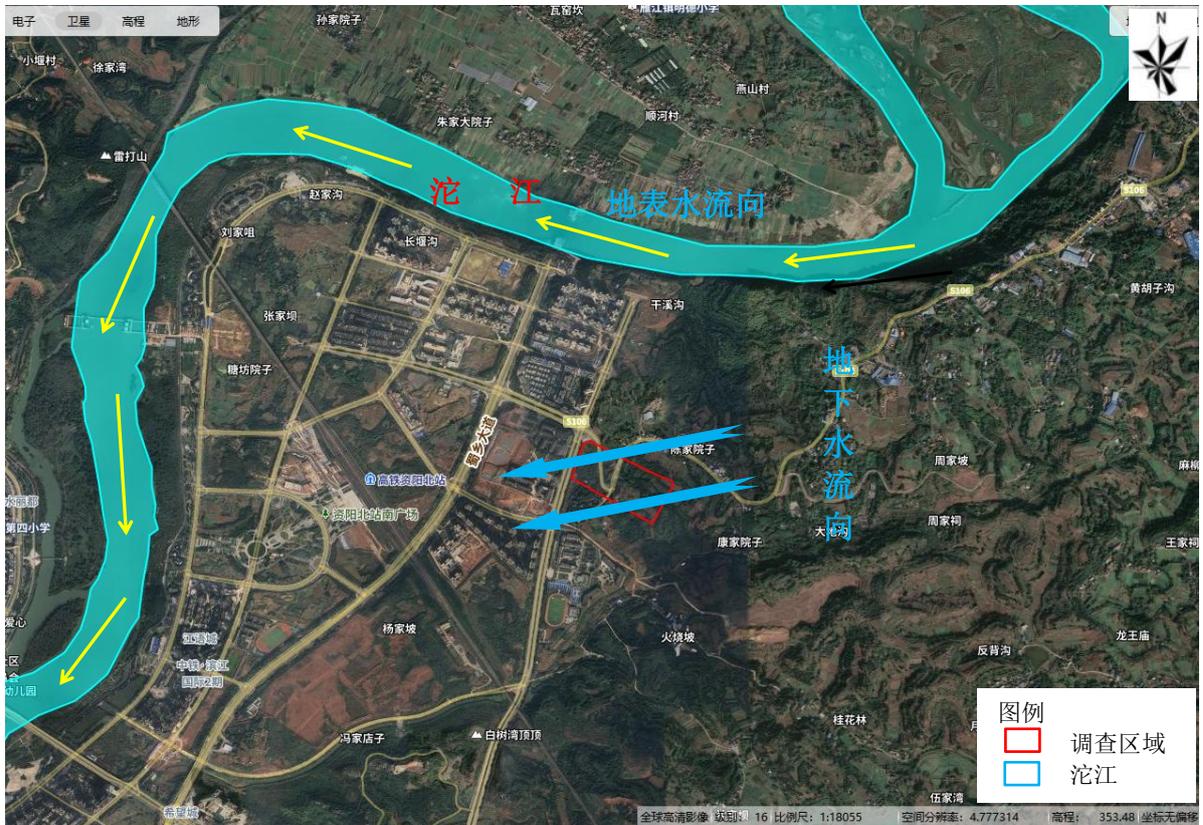
图 4.2-1 地下水流向图

5m。勘察期间为丰水期，测得上层滞水水位埋深 0.8~2.0m。区域整体地势东北高，西南低，根据区域整体地形地势分析，确定地块所在区域地下水流向为自东北向西南方向，汇入西南侧沱江。

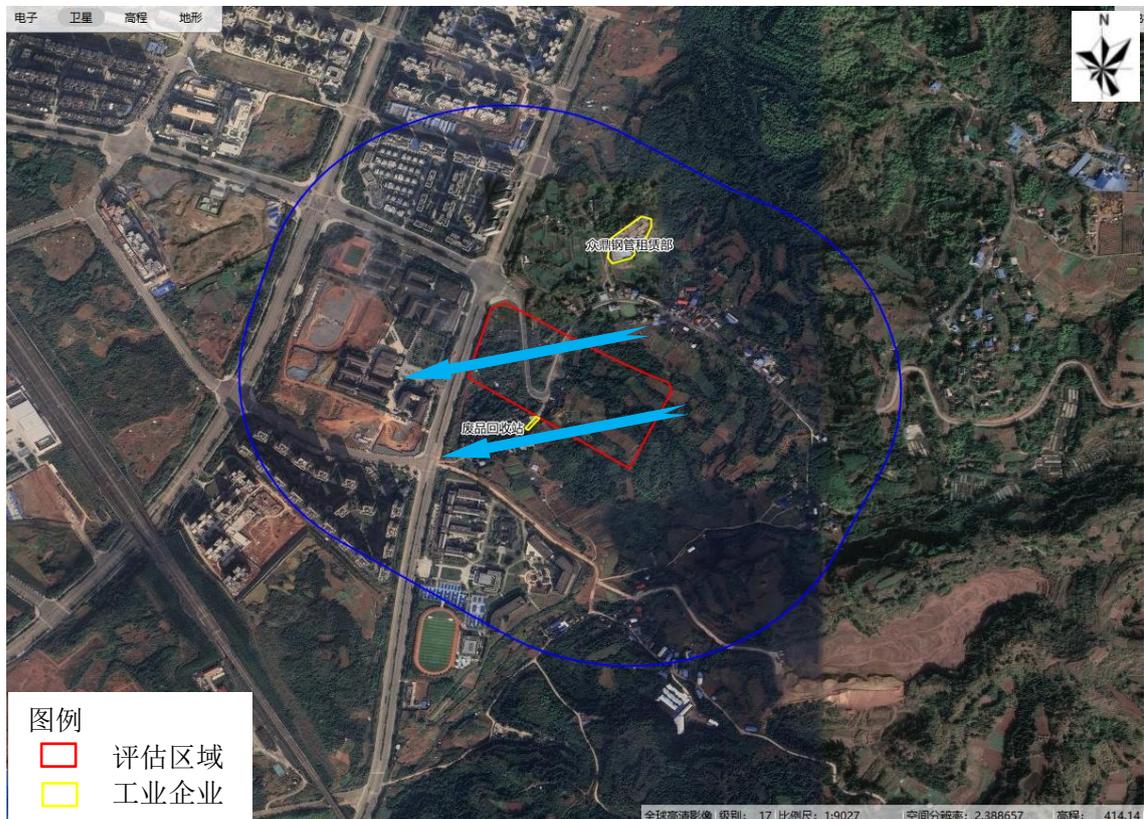
图 6.1-1 污染源分布图

序号	名称	方位	距离	与评估地块关系
1	废品回收站(马站再生资源回收站)	南侧	紧邻	位于评估地块主导风向下风向、地下水流下游方向
2	资阳市雁江区众鼎钢管租赁部	北侧	210m	位于评估地块主导风向上风向、地下水流向上游方向

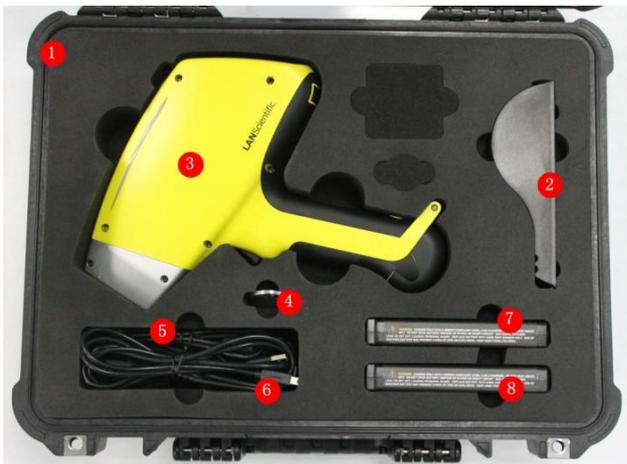
TrueX 手持式 X 射线荧光分析仪

图 7.5-1 快检设备示意图
