乐至县自然资源和规划局（2020）31号地块

土壤污染状况初步调查报告

委托单位：乐至县自然资源和规划局
编制单位：四川和鉴检测技术有限公司

二〇二一年十一月

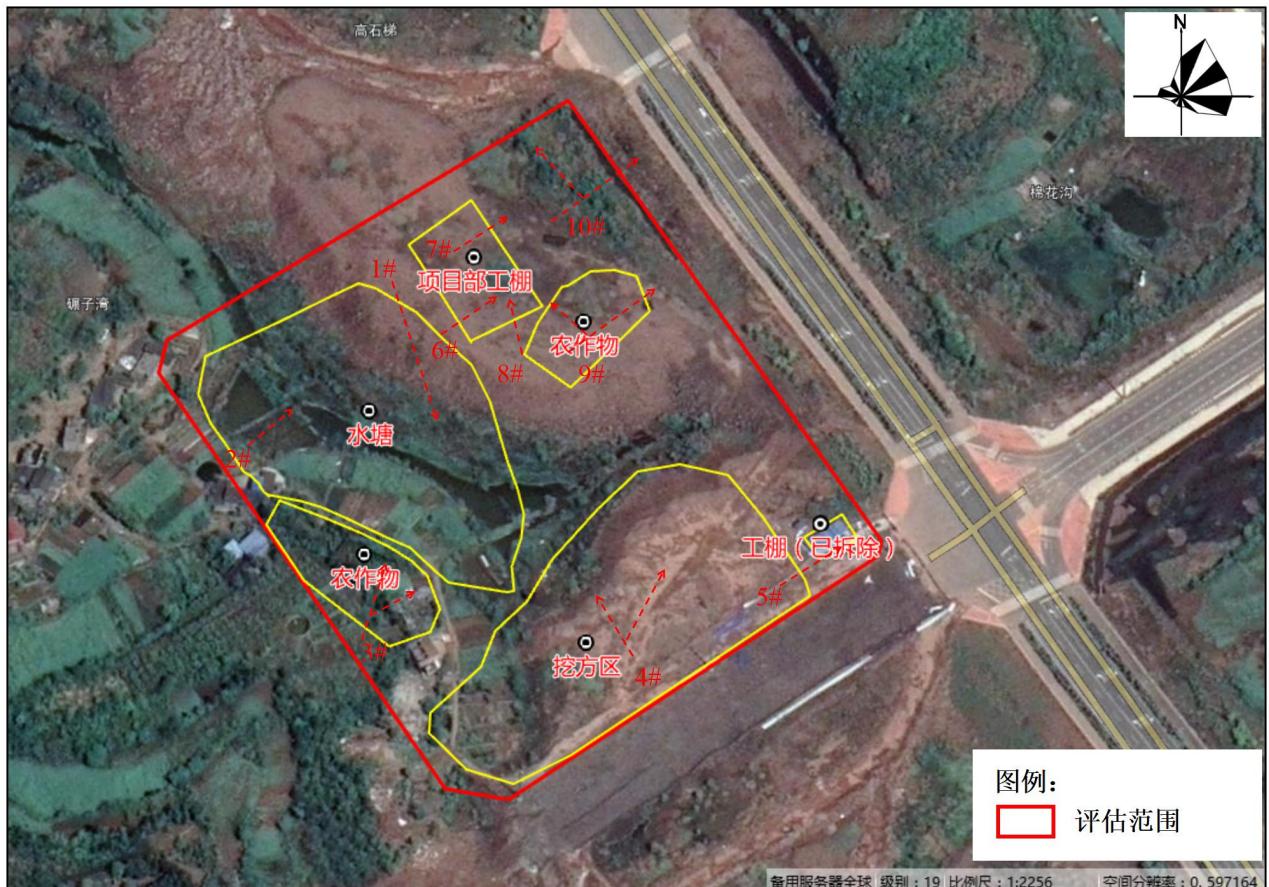
图 3.5-1 地块内现状平面布置图（含拍摄位置图）

根据现场踏勘及人员访谈，地块内仅有一项目部工棚，无其他构筑物；有部分农作物（玉米）种植；目前南侧区域正在挖方平场中；地块内西偏中部有一水塘（根据了解，该水塘是由自然条件地势高低形成的水塘）。地块内无地下管线和地下池体，地块内地势四周高，中间（水塘）低，东西两侧高于南北两侧。地块平面分布见图 3.5-1，地块内现状分布情况见表 3.5-1，地块内现状照片见图 3.5-2。

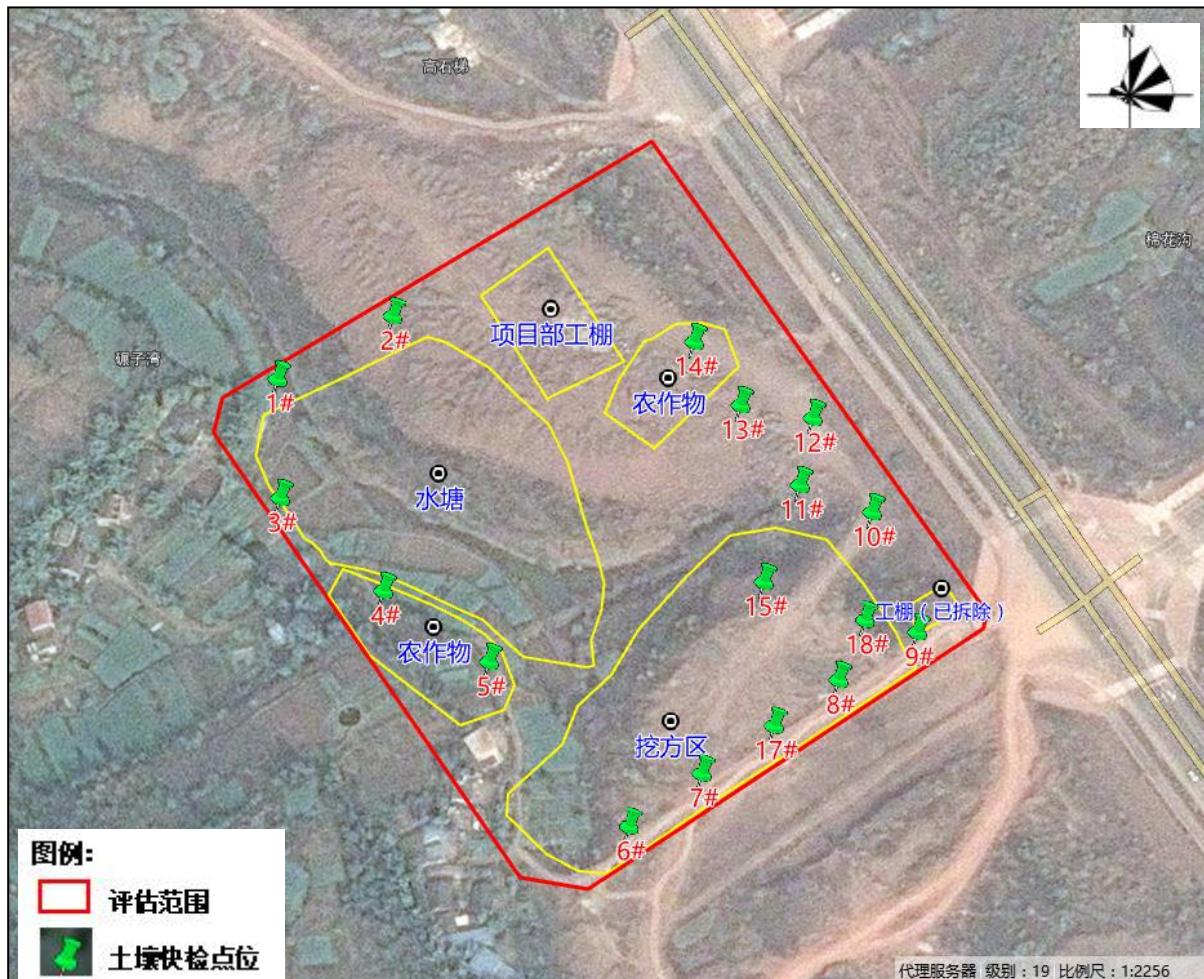
图 6.1-1 地块内土壤快检点位分布图

通过资料分析和现场踏勘，地块历史使用情况单一，目前地块有水塘区域、工棚区域、挖方区域、农作物区域。根据现场踏勘情况，除工棚区域（工棚区域地面硬化完整，无法进行快速检测）和水塘区域（水塘区域内部有水，无法进行快速检测）外，在其他每个区域均布设了点位进行土壤快速监测，共布设 18 个土壤快速监测点位，布设具体位置见图 6.1-1。
