眉山天府新区原川港片区项目（2023（TR）-40号、  
2023（TR）-47号、2023（TR）-55号）地块

土壤污染状况初步调查报告

编制单位：四川和鉴检测技术有限公司

二〇二三年十二月

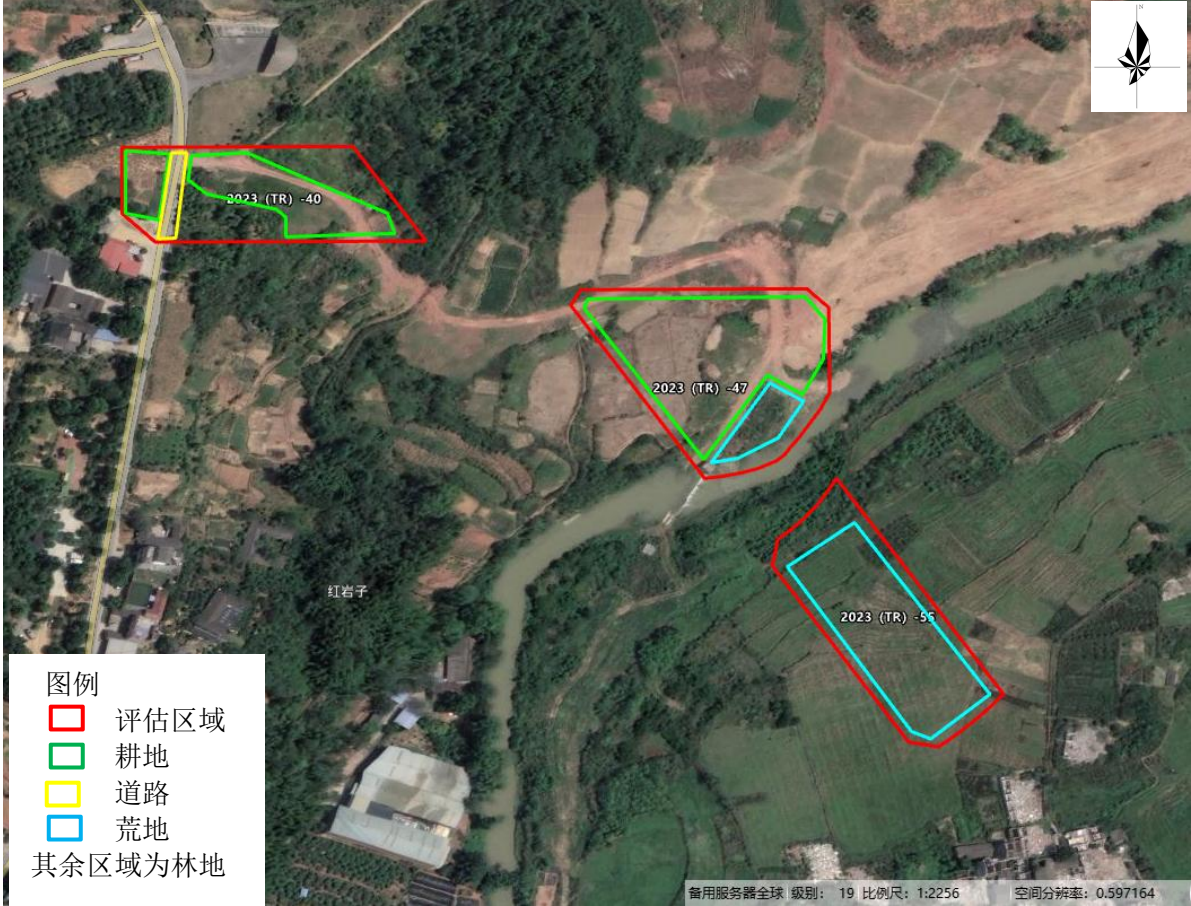
图 3.5-1 地块内平面布局图

评估地块位于四川省眉山市仁寿县视高街道清水铺社区1、2组，地块占地面积共计20764.28m<sup>2</sup>。根据现场踏勘期间（2023年10月）情况，地块为耕地、荒地、道路。地块内平面布局见图3.5-1，现状照片见图3.5-2。

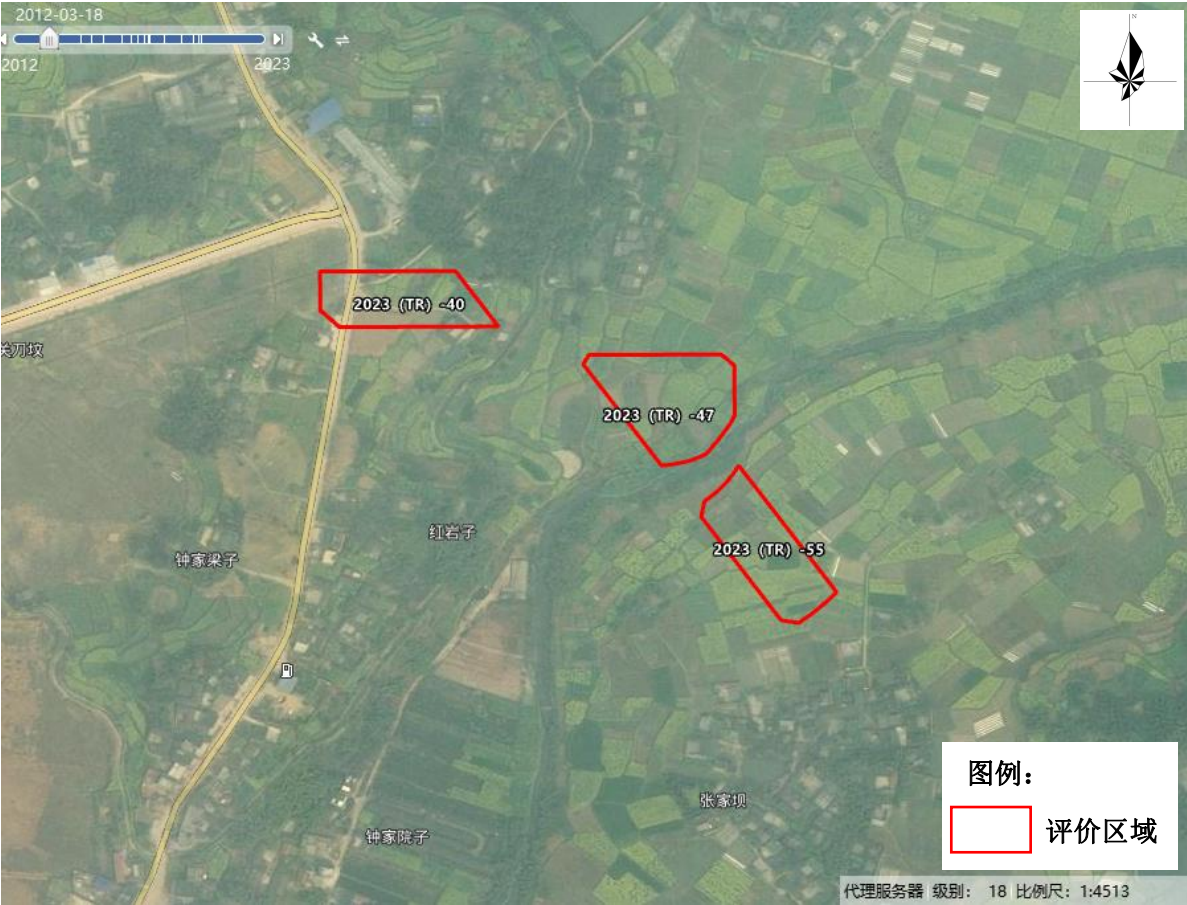
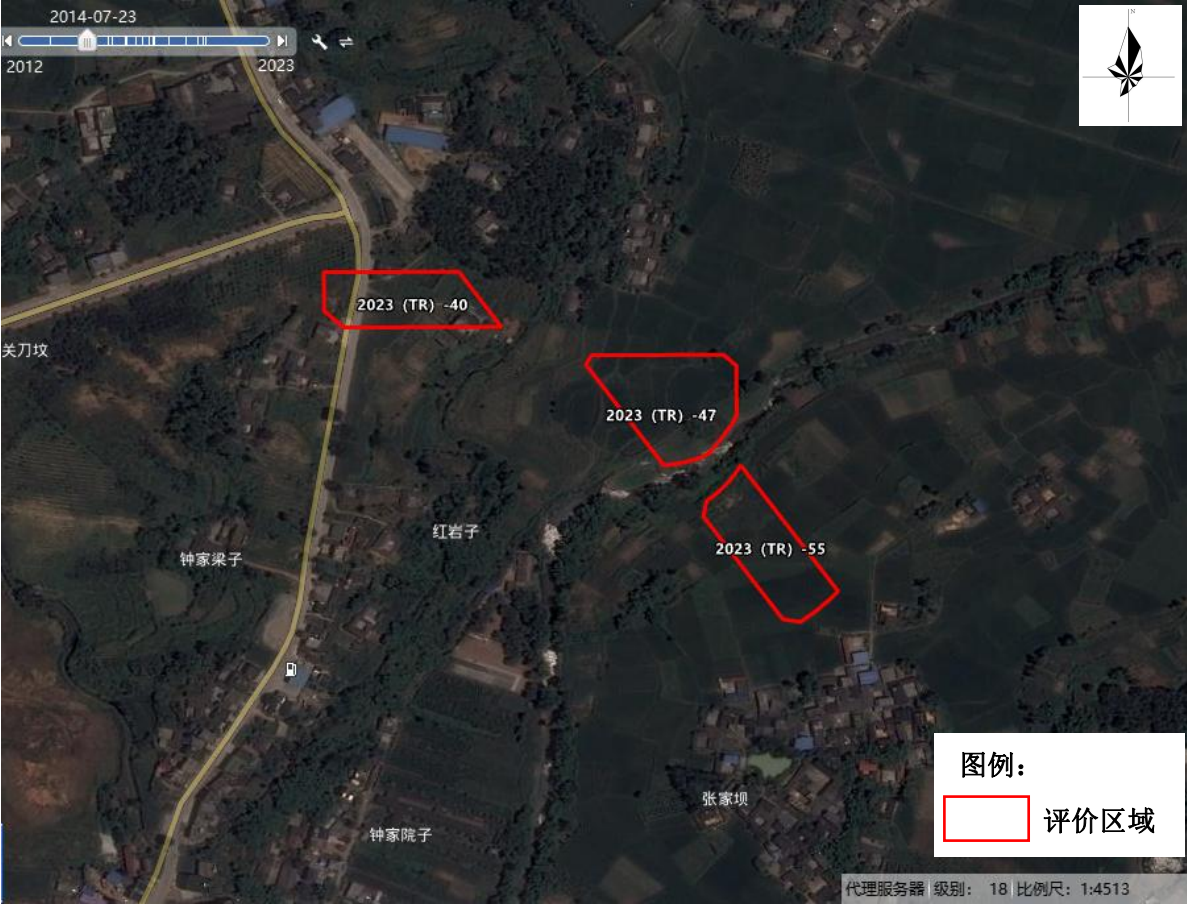
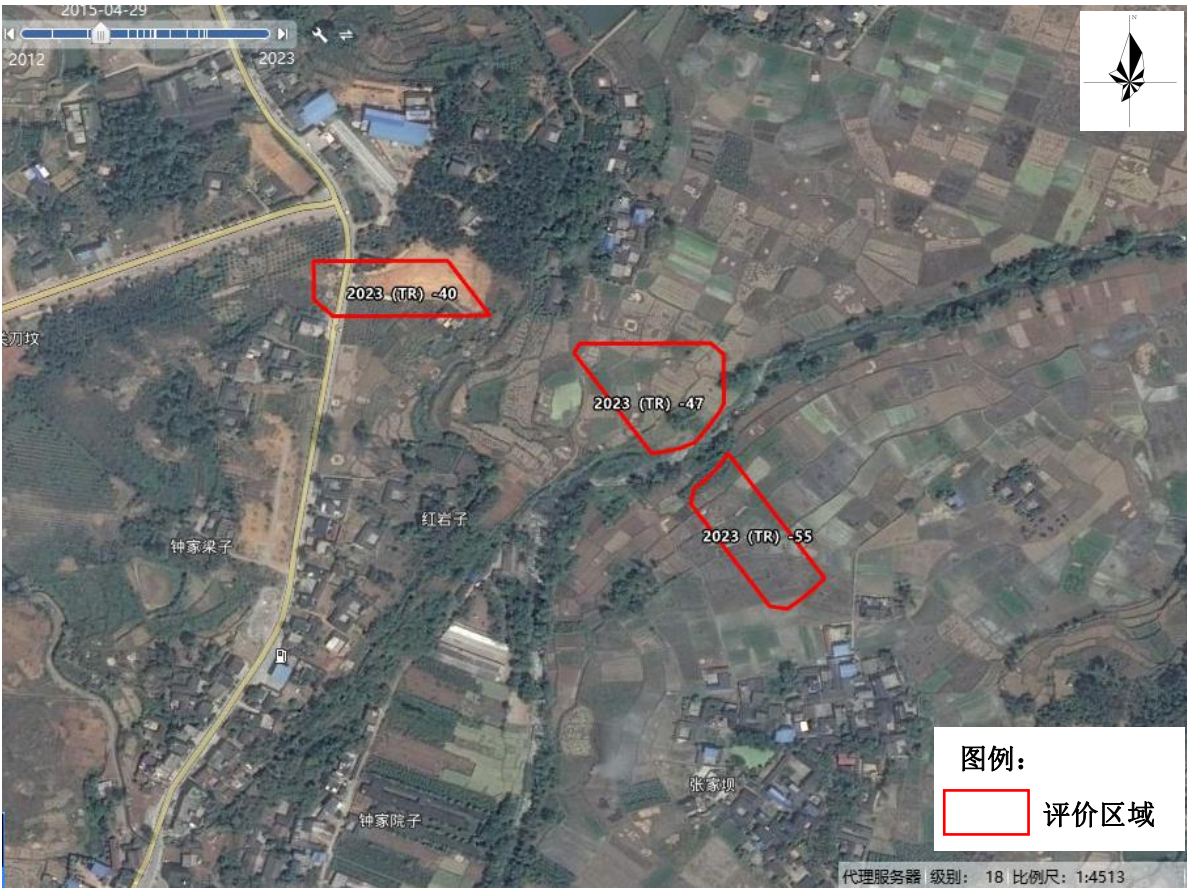
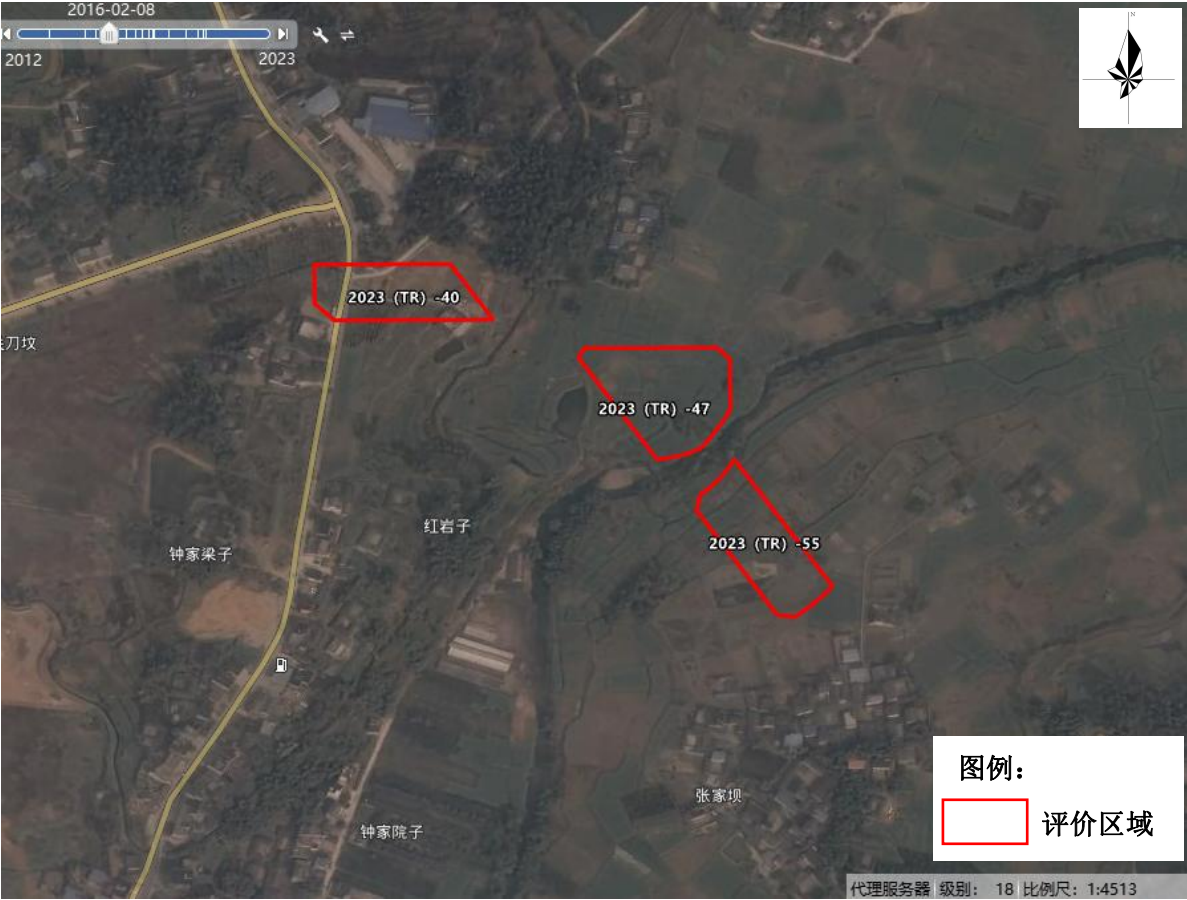
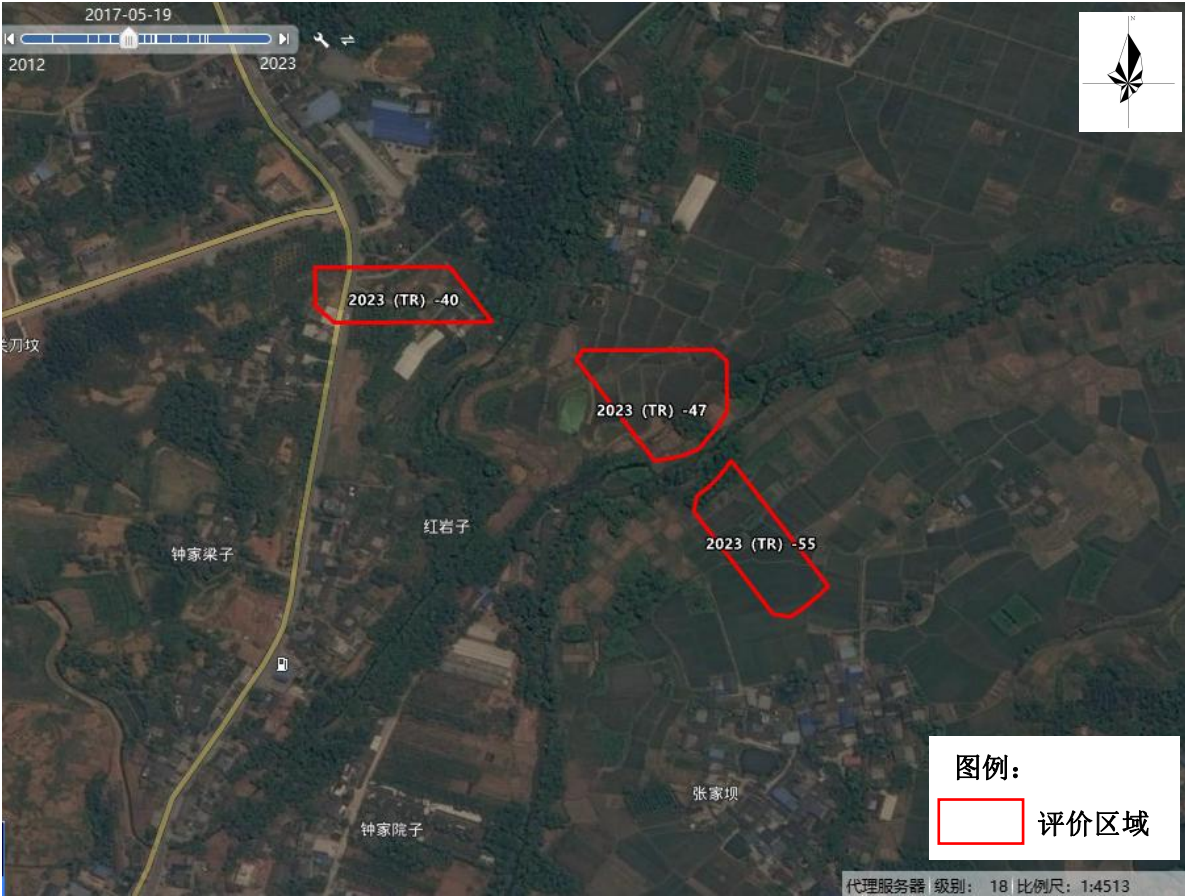
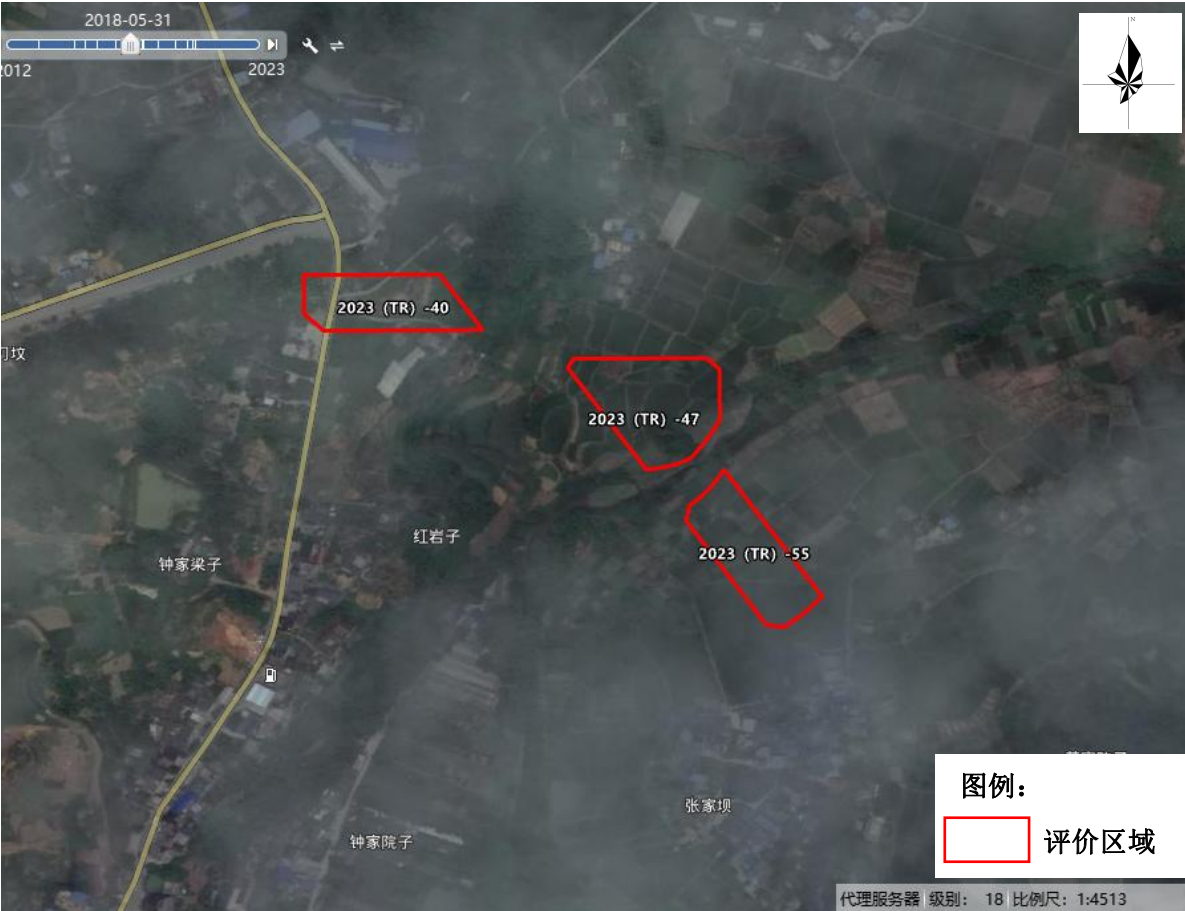
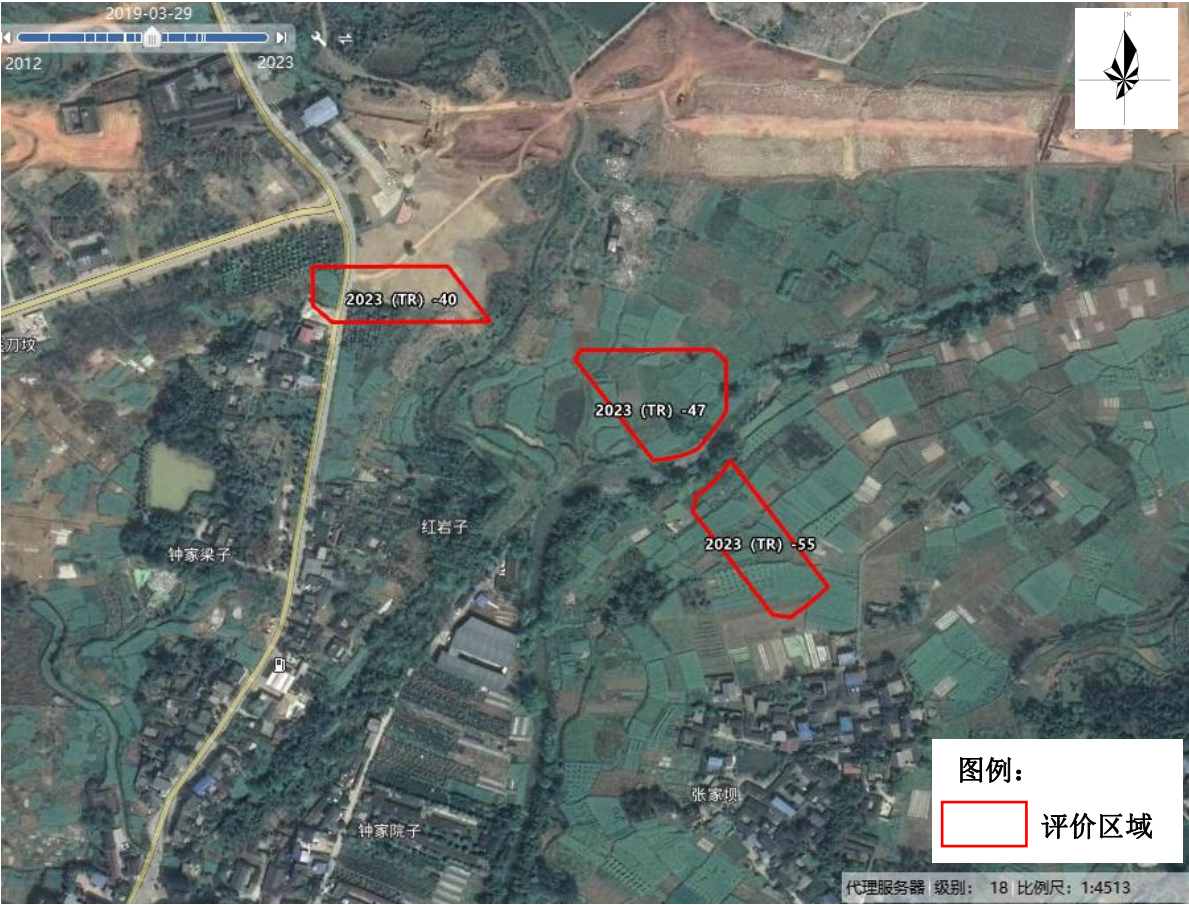
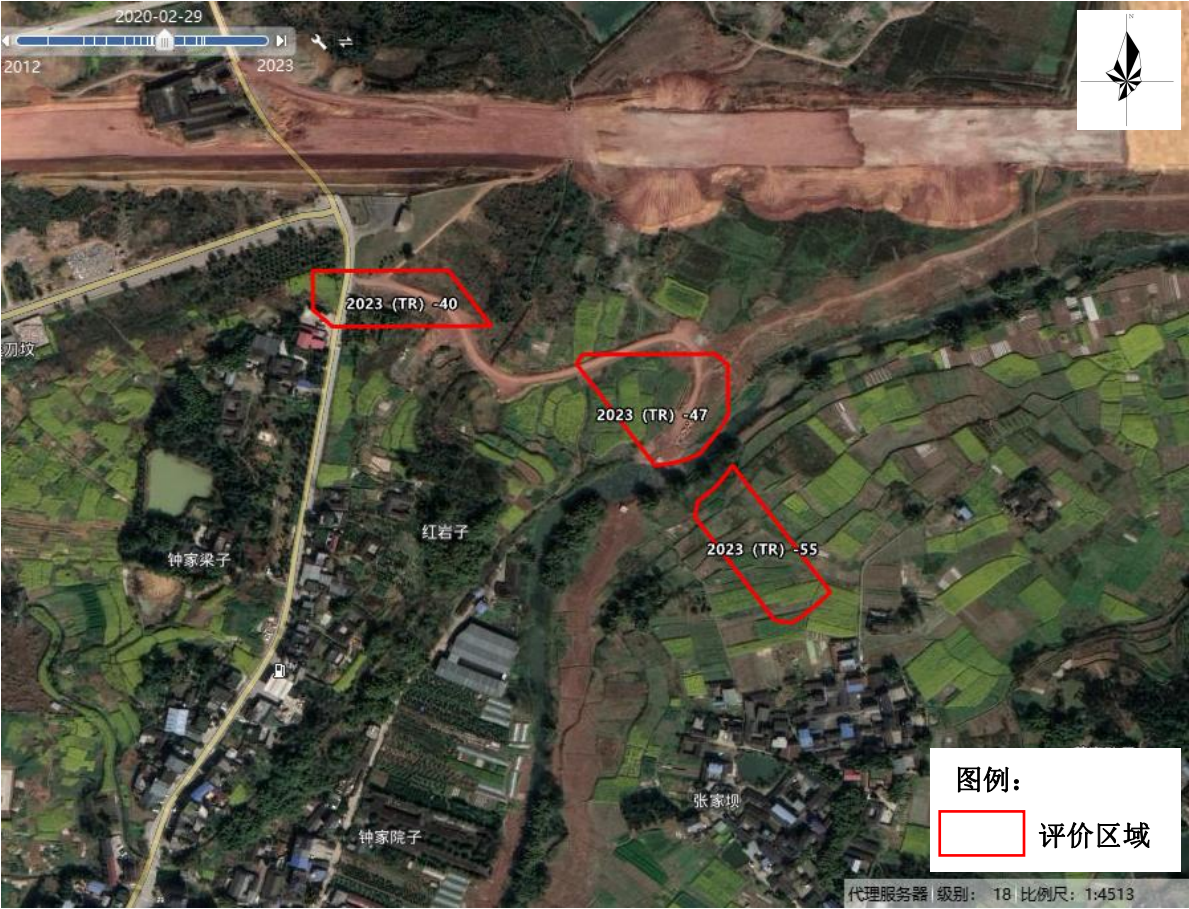
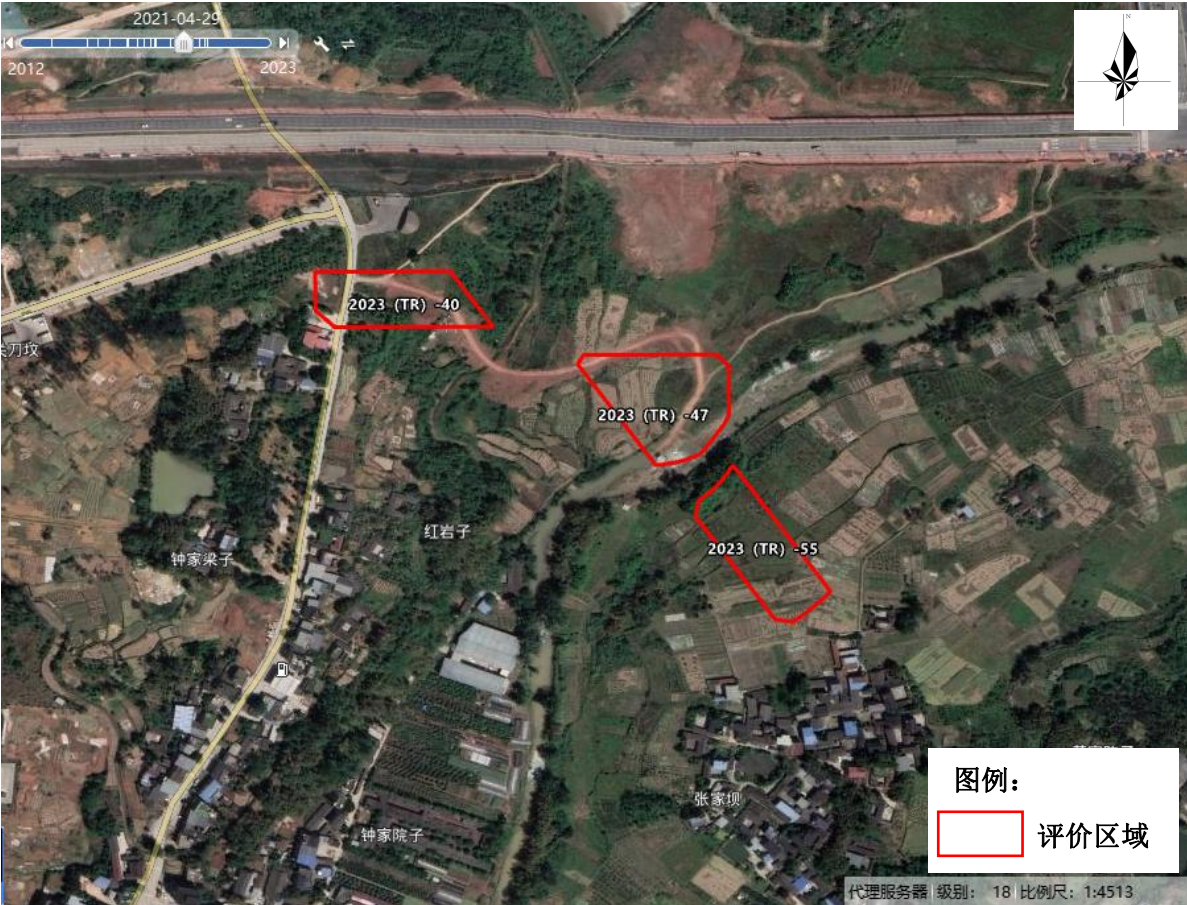
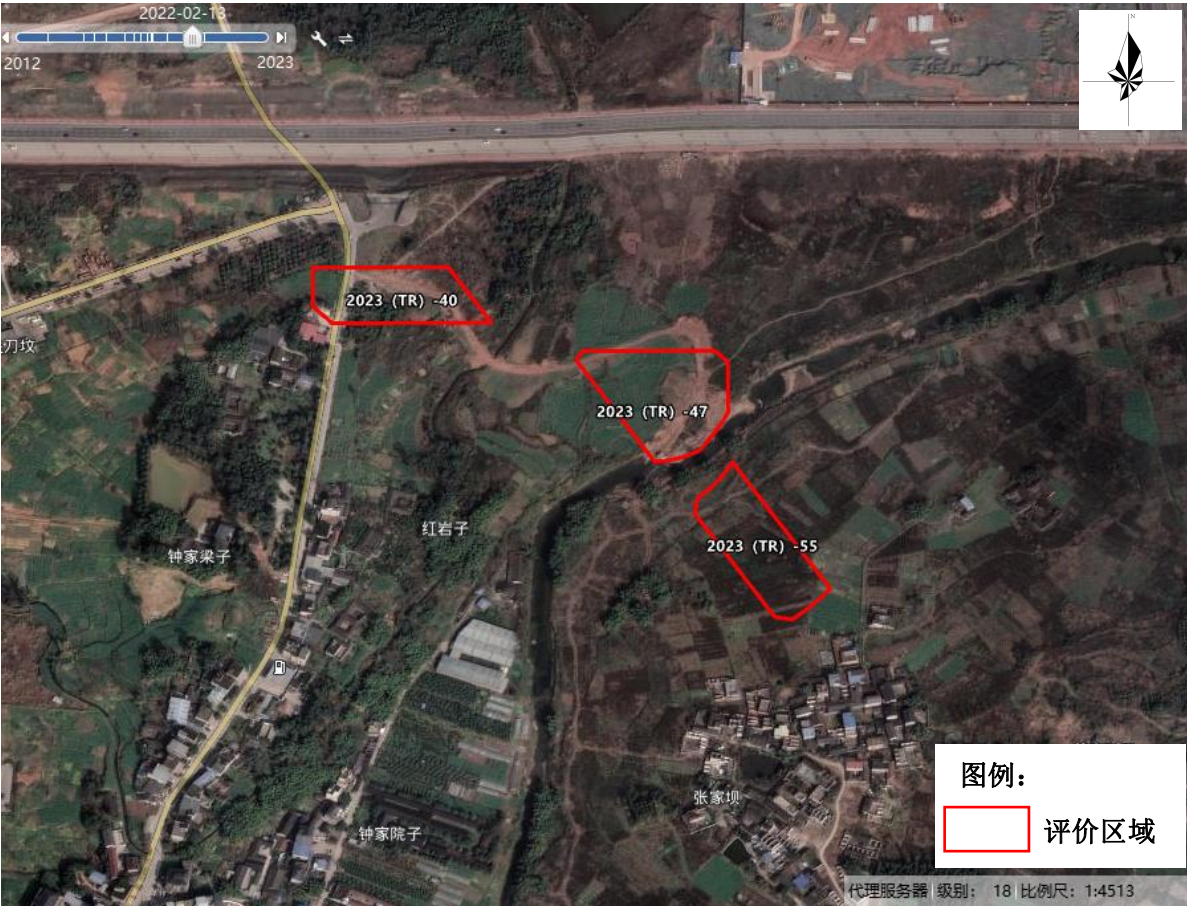
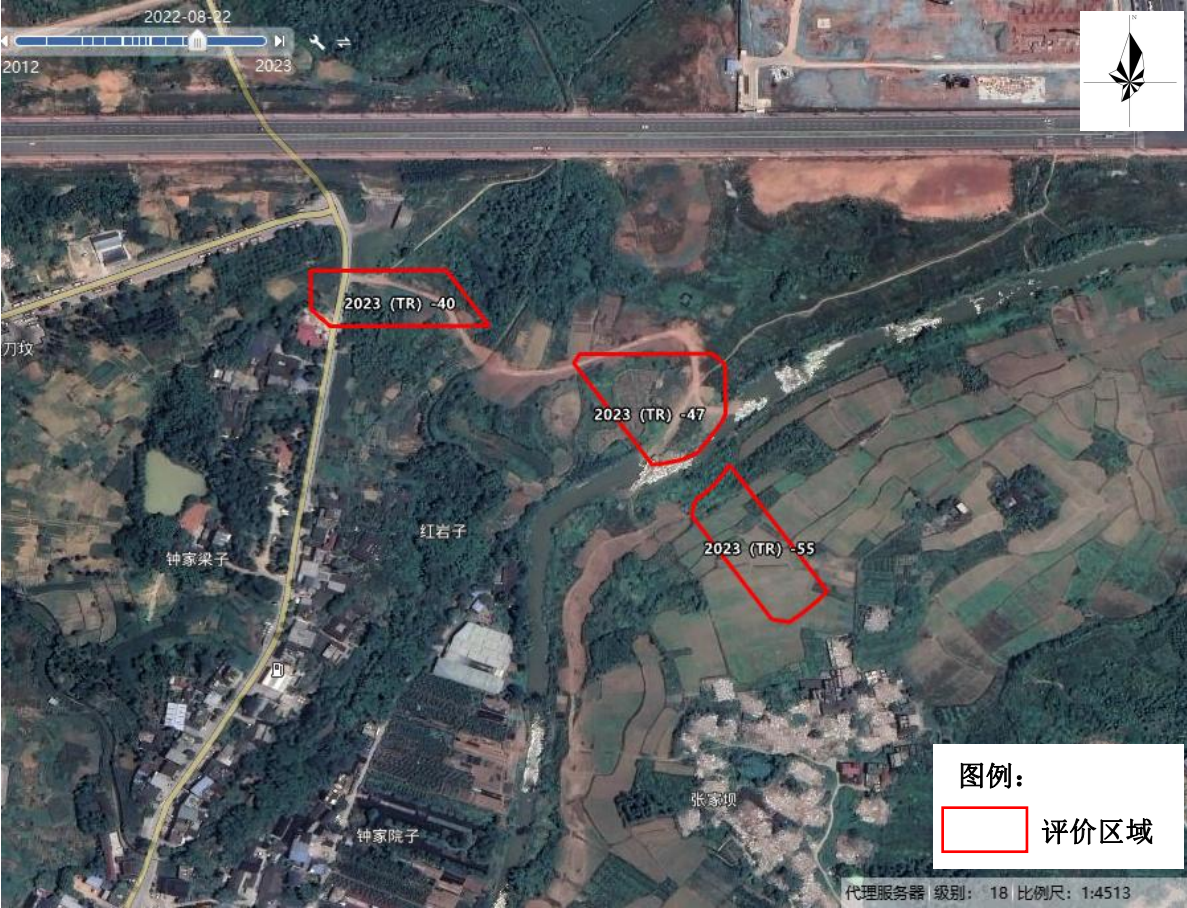
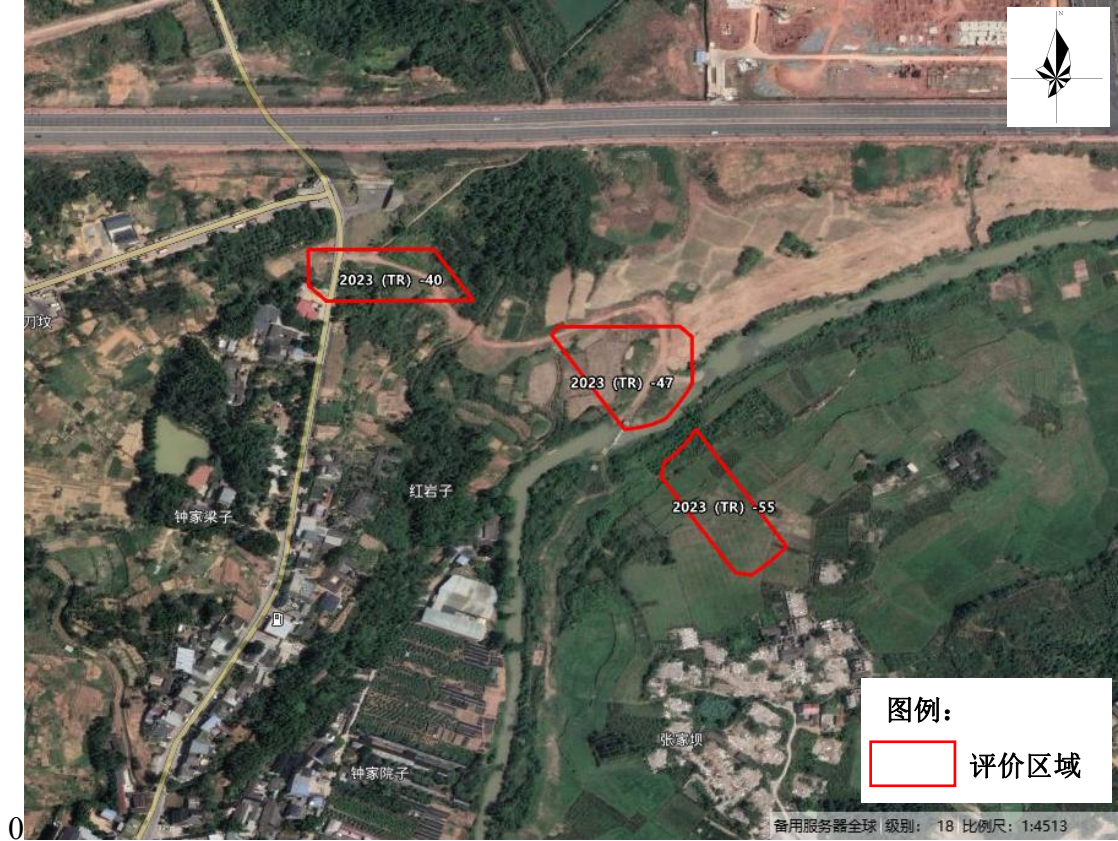
图 3.5-4 评价区域历史影像图

由于其卫星历史影像 2012.3-2022.8，可展现的历史较短，故本地块历史主要来自人员访谈并结合空间历史影像确定。地块利用历史见表 3.5-2，2012 年以后的地块空间历史影像见图 3.5-4。

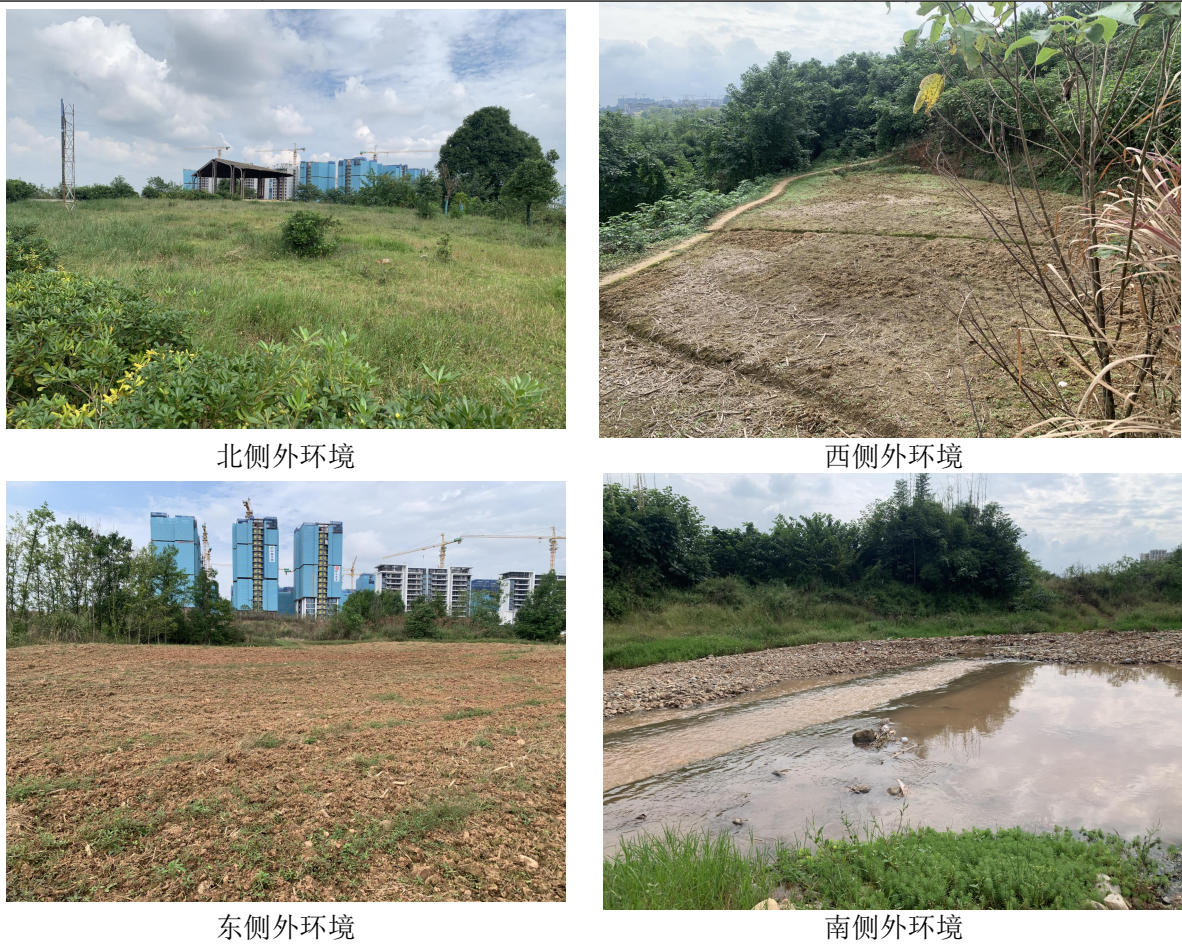
图 3.6-1 地块周边外环境现状照片

评估地块位于四川省眉山市仁寿县视高街道清水铺社区 1、2 组，地块占地面积共计 20764.28m<sup>2</sup>，地块四周为荒地、耕地、柴桑河。根据人员访谈及卫星地图，相邻地块分布见表 3.6-1，相邻地块现状照片见图 3.6-1。

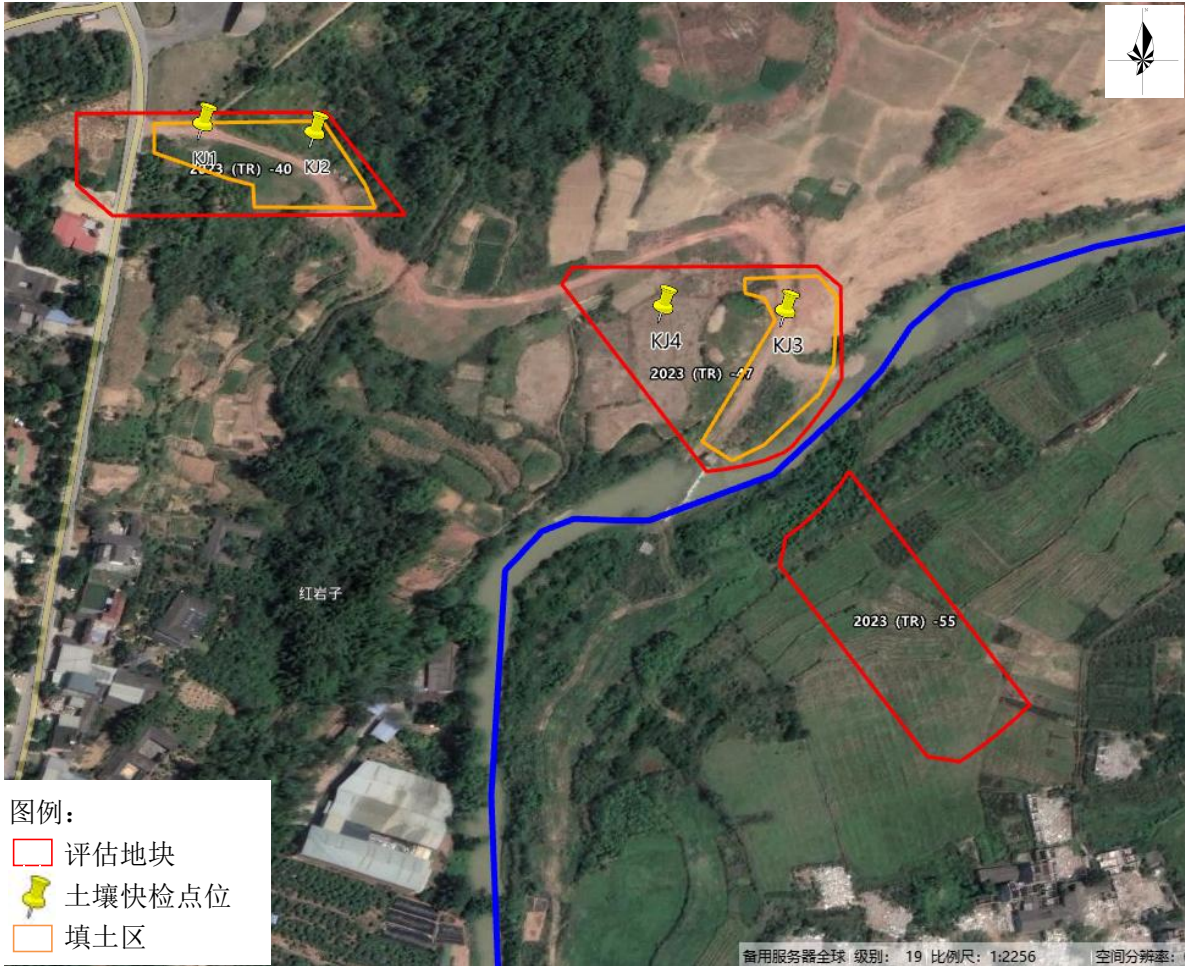
通过资料分析和现场踏勘，地块内共布设 4 个土壤快速监测点位，对地块内填土区有点位覆盖，现场快检照片见图 7.4-2，布设具体位置见图 7.4-3。
